**Havarikommissionen**

## Redegørelse 2022-138

**Havari med OY-CTV (Cessna 172P) i Kolding/Vamdrup (EKVD) d. 31-03-2022.**

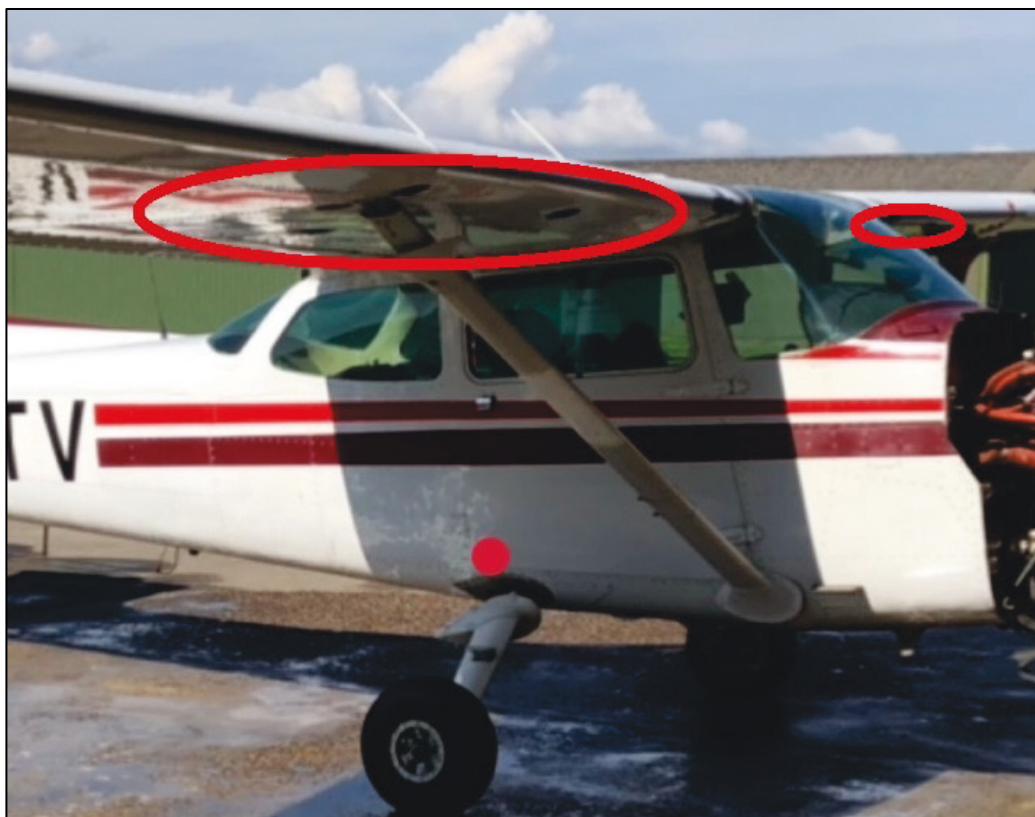
- der var opstået bølgedeformeringer (buckling) i vingestrukturen på undersiden af begge vinger; fra vingeroden (kabinen) og ud til vingestræberen på venstre vinge, og fra vingeroden (kabinen) og forbi vingestræberen på højre vinge
- der var opstået skader på flykroppen nederst ved de bagerste dørstopler og den tilhørende struktur for befæstelse af hovedunderstel (umiddelbart bag ved hovedunderstelsophænget).

Figur 1. Skadesområderne markeret med røde ovaler (buckling) og en rød prik (dørstople).

Flyveinstruktøren og piloten observerede under deres visuelle inspektion af flyet ikke bølgedeformerne under vingerne eller strukturskaderne ved de bagerste dørstopler.

Havarikommissionen medgiver, at skaderne var svære at opdage for det utrænede øje og vurderer, at skaderne højst sandsynligt ikke ville være blevet opdaget under en normal inspektion før flyvningen.

Havarikommissionen vil derfor gerne understrege vigtigheden af, at det er flyteknisk certificeret personel, og ikke piloter, der forestår en inspektion for eventuelle skader for at undgå, at fly frigives til flyvning i en ikke luftdygtig tilstand.

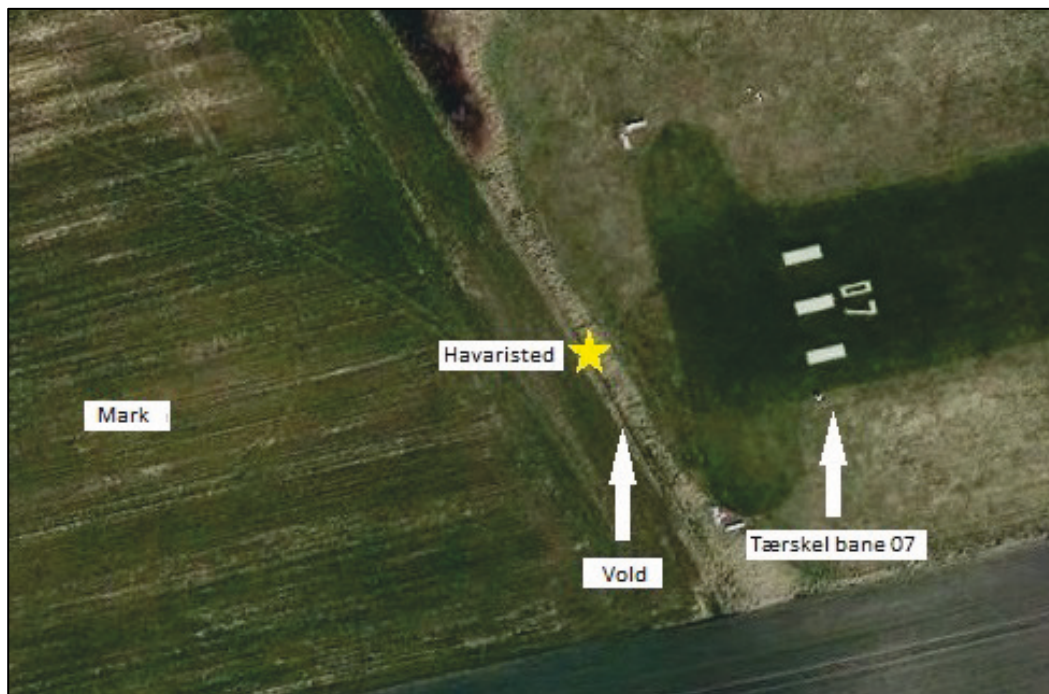
Figur 4. Havaristed.

Volden der afgrænsede marken og græsarealet mod sikkerhedszonen lå ca. 34 m før tærsklen til bane 07.

Volden var ca. 4 m bred, og let nedadskrånende til begge sider.

Højdeforskellen fra marken til toppen af volden var ca. 60 centimeter (cm), og højdeforskellen fra toppen af volden til græsarealet mod sikkerhedszonen var ca. 20 cm

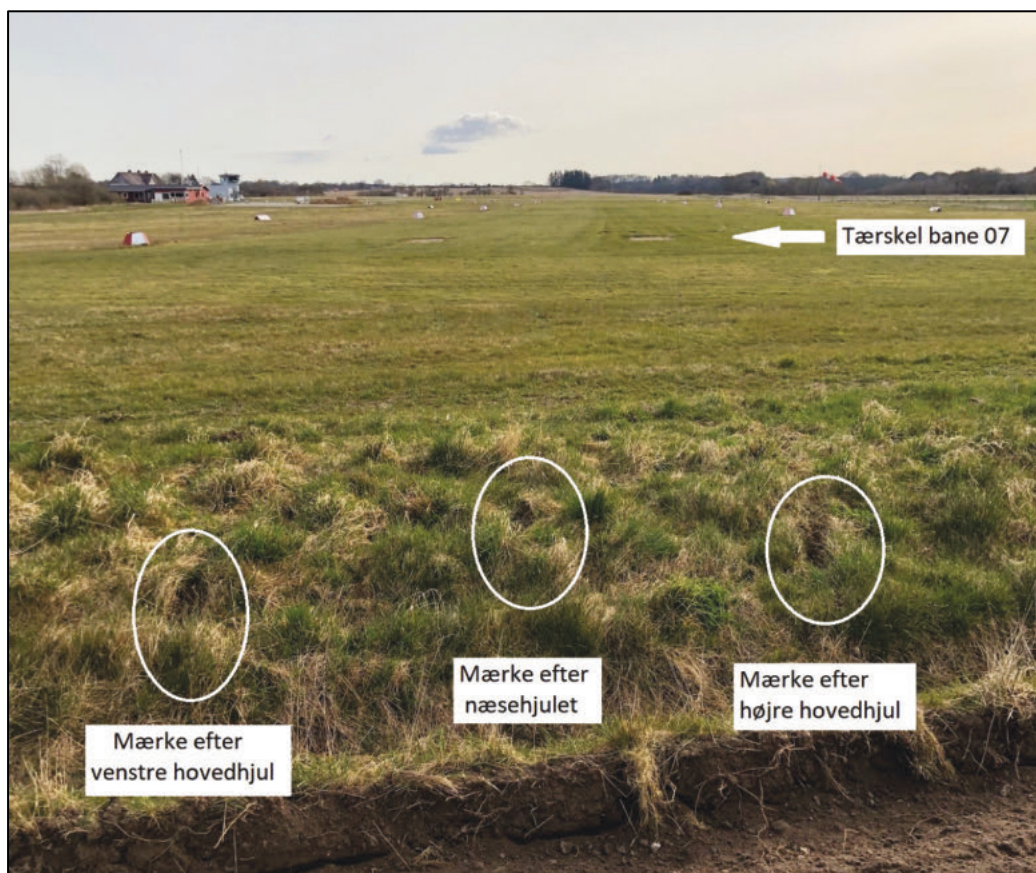
Begge hovedhjul ramte forsiden af volden, hvilket bremsede og fik flyet til at tippe forover, hvorefter næsehjulet ramte volden.

Der opstod mærker i volden efter hoved- og næsehjul.

Figur 5. Mærker i volden efter hovedhjulene og næsehjulet.
