# **Havarikommisjonen**

## **Redegørelse 2022-323**

**Havari med OY-EPS (Skandinavisk Aero Industri KZ VII) i Nordborg (EKNB) d. 30-07-2022.**

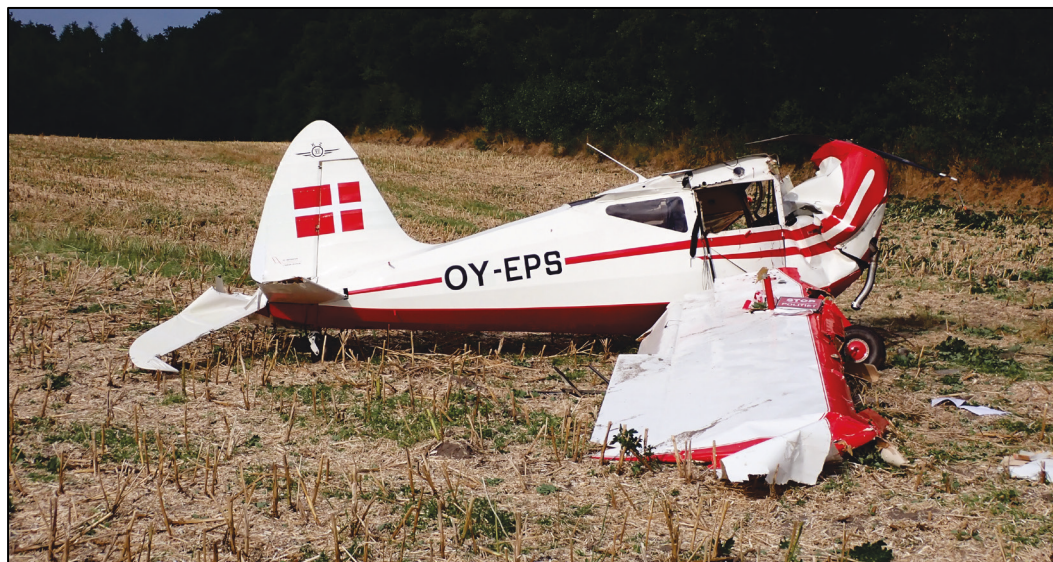
Flyet blev ødelagt ved havariet.

Foto 1. Flyet set fra højre side.

Der var mærker fra kollisionen med egetræet på fronten af flyet, understellet og begge vingeforkanter.

Flyets krop og forruder brød flere steder omkring kabinen.

Højre vinges hovedbjælke brød umiddelbart efter befæstelsen til kroppen, og højre vinge separerede fra kroppen.

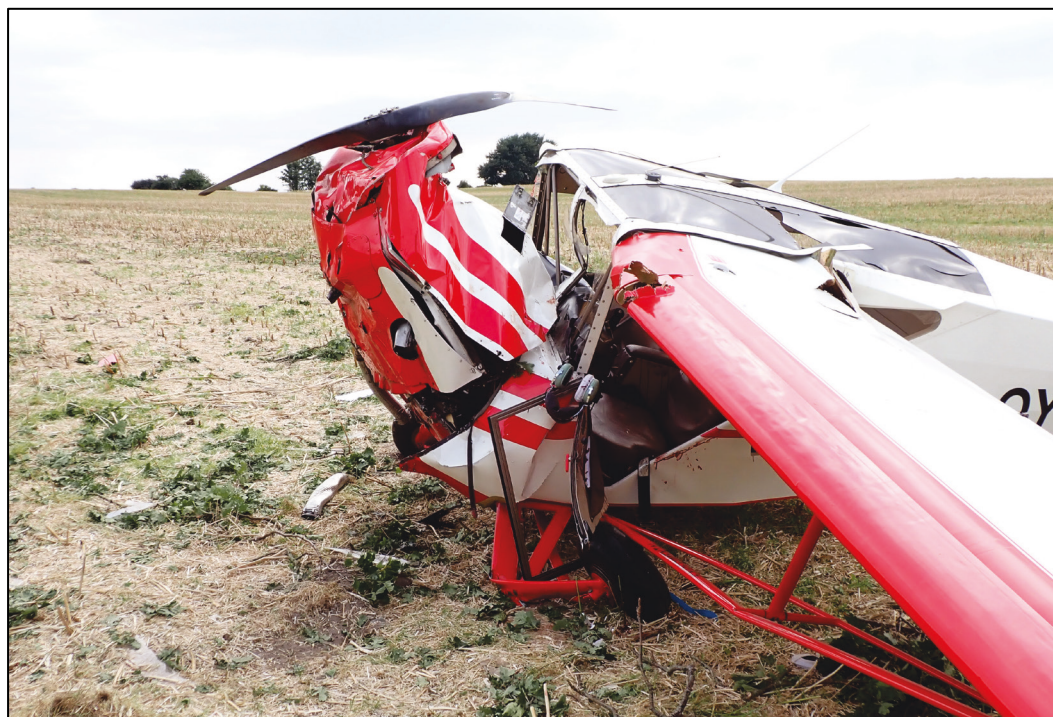
Foto 2. Flyet set fra venstre side.

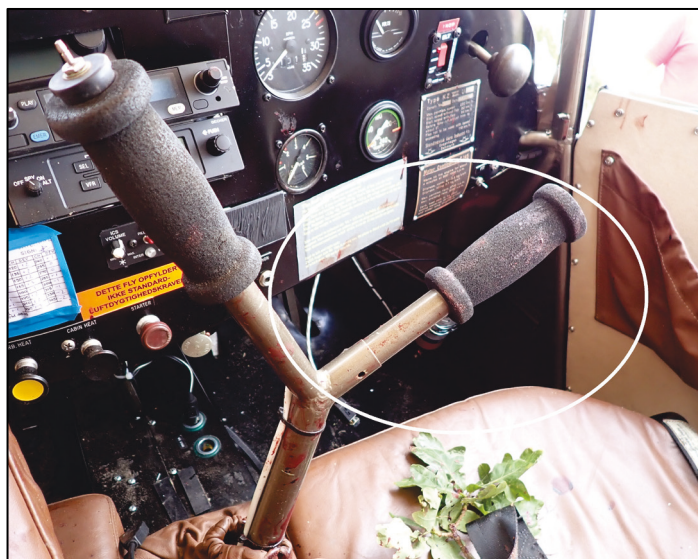
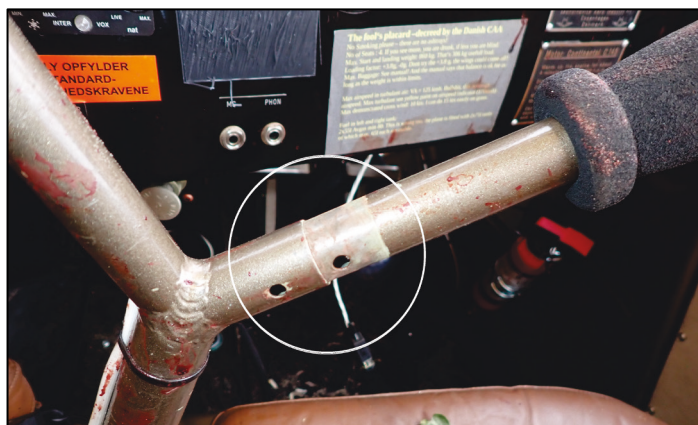
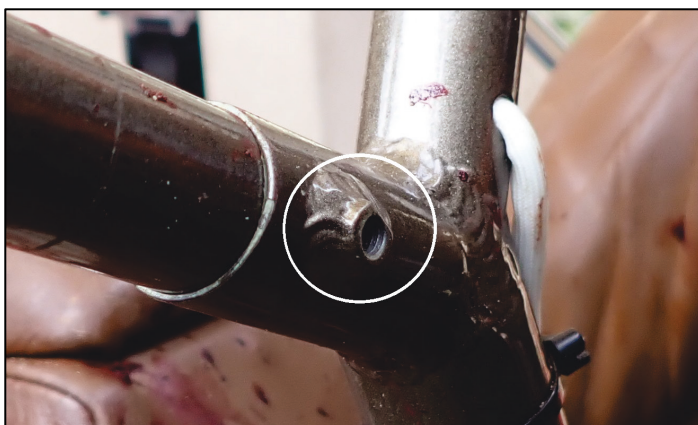
**BILAG 2**[Retur til styrepinden](#)

Styrepindens højre håndgreb sad ikke i y-forgreningens rørbefæstelse men blev fundet liggende løst i kabinen. Der blev ikke fundet en løs bolt eller tegn på, at der under havariflyvningen havde været monteret en bolt til fastgørelse af styrepindens højre håndgreb i y-forgreningen.

Sikkerhedsundersøgelsen afdækkede, at styrepindens højre håndgreb ikke var sikret med en bolt eller lignende i y-forgrenings rørbefæstelse på styrepinden.

Fordi styrepindens højre håndgreb ikke var sikret med en bolt, blev det trukket op ad y-forgreningen, da pilot B trak i det for at krænge flyet mod højre.

- Øverste figur: Højre håndgreb monteret i y-forgreningens rørbefæstelse uden sikring.
- Mellemste figur: Højre håndgreb trukket delvist ud af y-forgreningens rørbefæstelse.
- Nederste figur: Bagsiden af y-forgreningens rørbefæstelse med påsvejet møtrik til sikring med bolt.

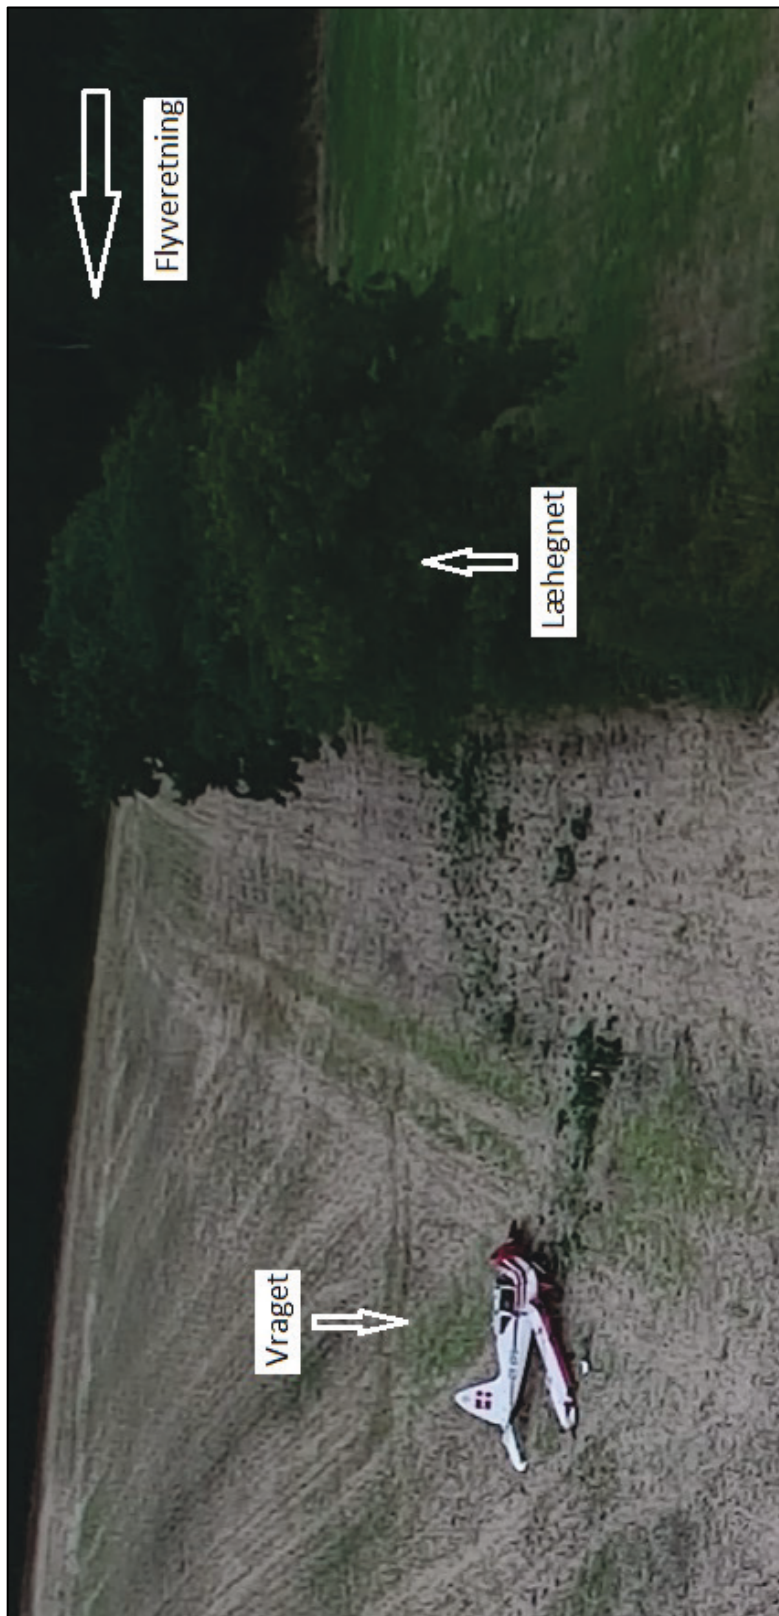
**BILAG 3**[Retur til vrag og havaristed](#)

Flyet passerede, i tilnærmelsesvis vandret flyvestilling, igennem en ca. 10 m bred egetræskrone i læhegnet.

Efter kollisionen med læhegnet roterede flyet ca. 180° venstre rundt og ramte marken i en nedadrettet flyvestilling med næsepartiet. Flyet væltede bagover og ramte marken med hjulene og undersiden af kroppen, og endte med næsepartiet pegende i retning mod flyveretningen.
