## **Statement 2022-400**

**Havari med OY-TOE (Piper PA28) ved Ejstrupholm flyveplads d. 04-09-2022.**

**OFFENTLIGGJORT NOVEMBER 2022**

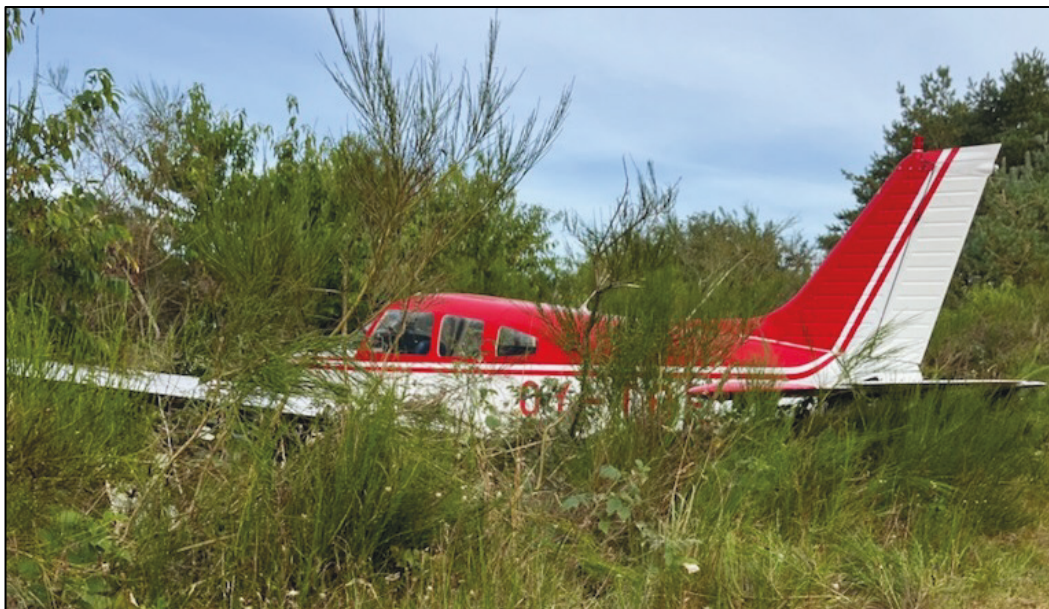
Umiddelbart efter sætningen på banen bevirkede et kraftigt vindstød, at flyet drejede mod venstre.

Inden piloten kunne nå at korrigere, kørte flyet med ca. 30 kilometer i timen ud over venstre banebegrænsning.

Flyet ramte et buskads og havarerede.

Foto 1. Flyet havarerede i et buskads.

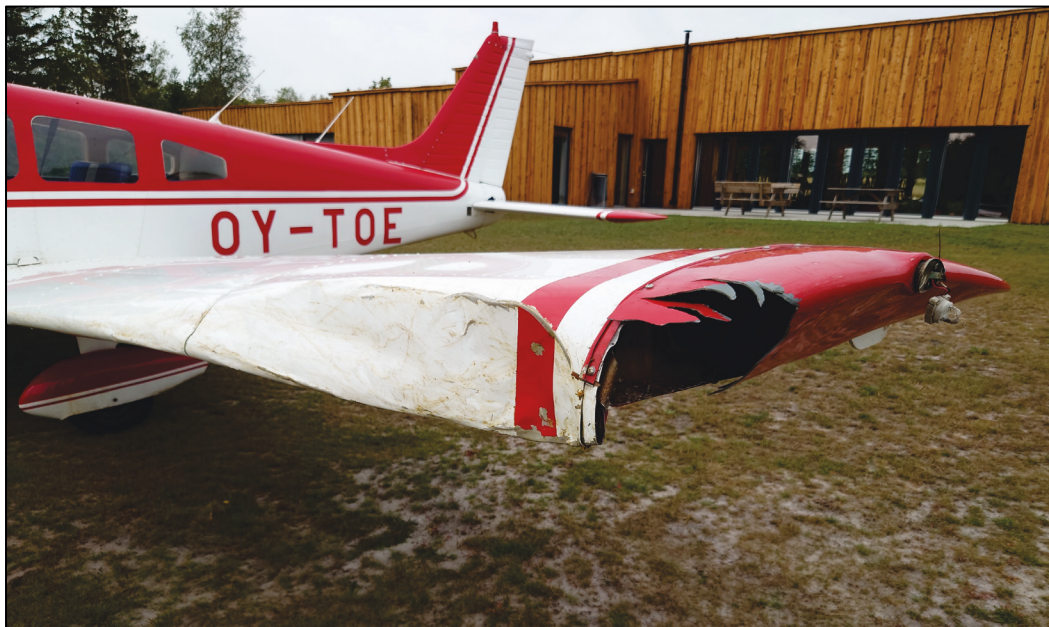
Der opstod skader på den venstre vingeforkant, på begge vingetipper samt på den højre hjulskærm.

Foto 2. Skader på venstre vingeforkant og venstre vingetip.
