# Havarikommissionen

## Statement 2022-393

**Havari med OY-CSP (Cessna 172) ved Porsholt flyveplads d. 04-09-2022.**

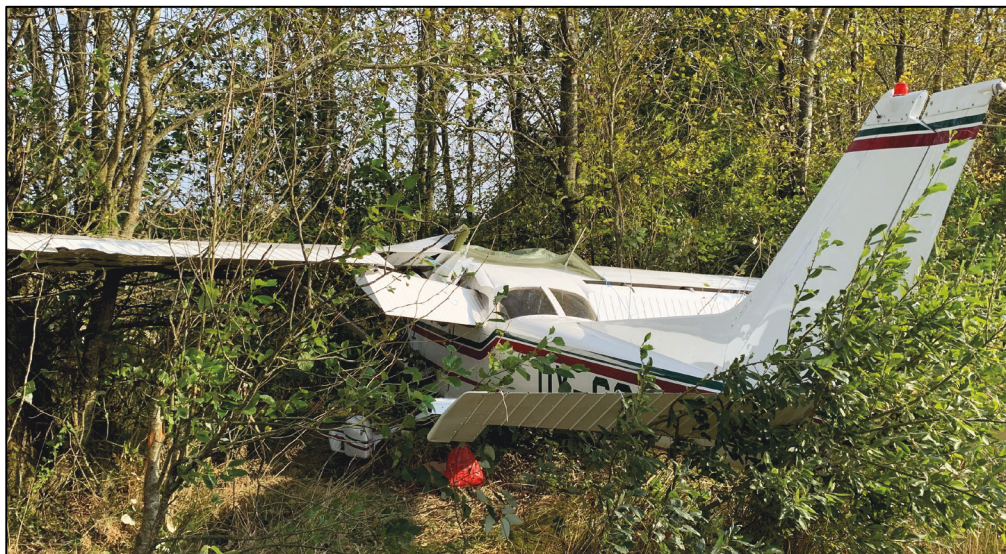
Flyet blev som følge af kollision med træer ødelagt.

Foto 1. Flyet havarerede i en bevoksning.

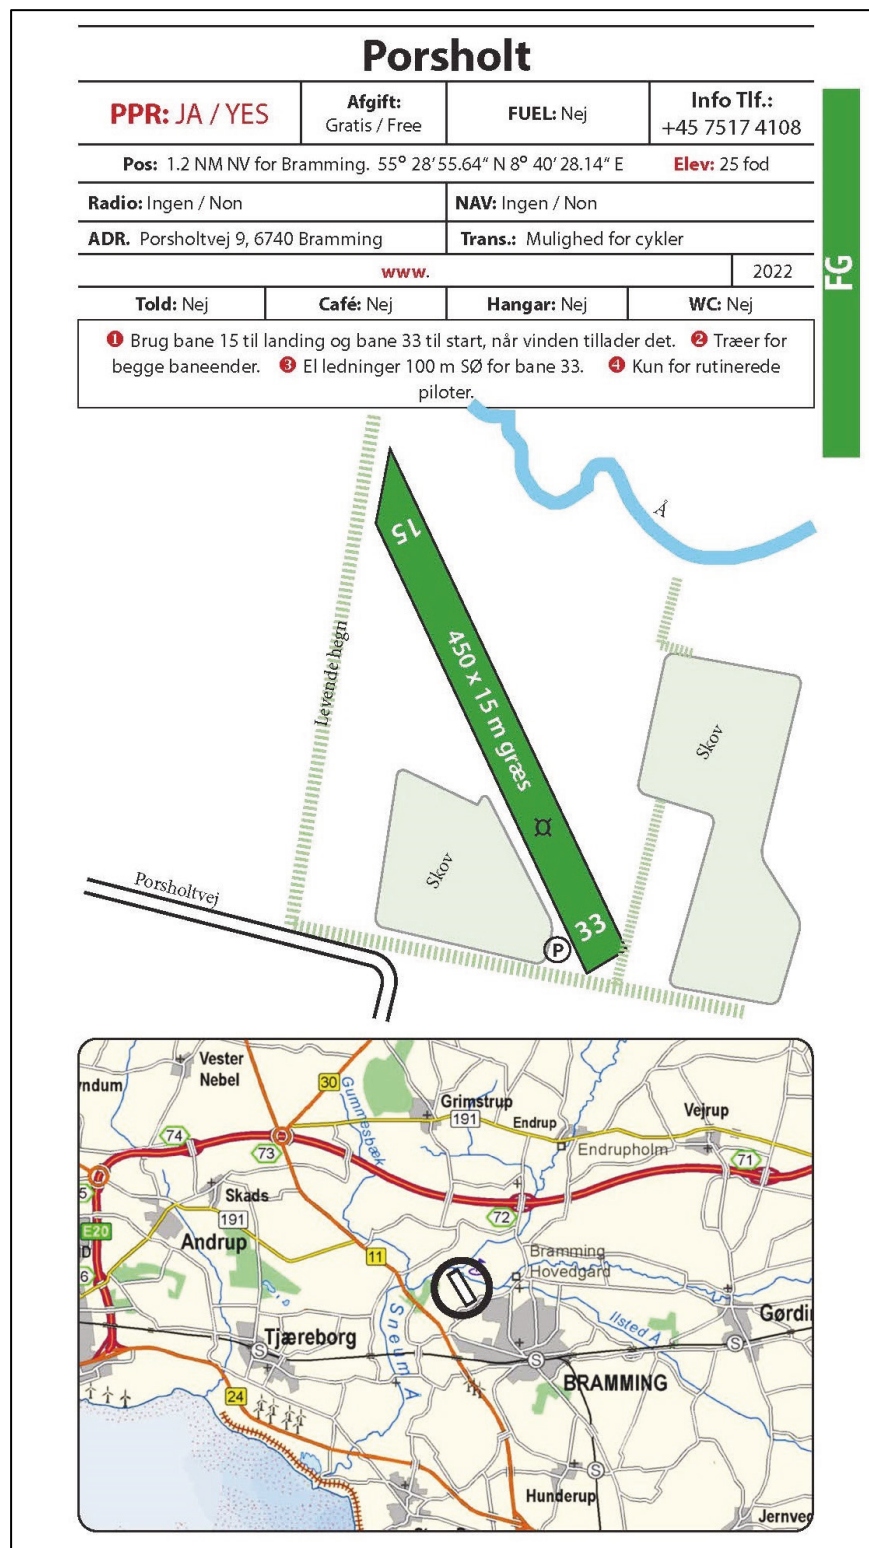
Foto 2. Information om banens dimensioner på 450 m x 15 m, baneretning 15/33 og læhegnets placering umiddelbart inden tærsklen til bane 15 og tærsklen til bane 33. Desuden viser et kortudsnit flyvepladsens placering lidt nordvest for Bramming.

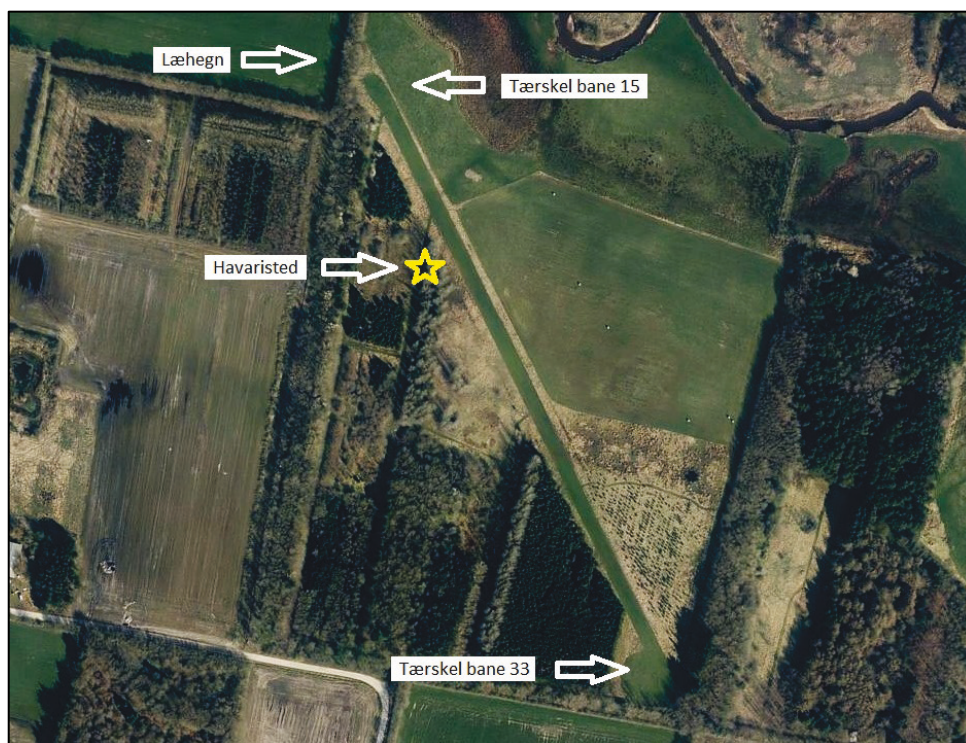
Flyet havarerede ca. 25 m til højre for banens centerlinje.

Figur 1. Oversigt over banen, læhegnet og havaristedet (markeret med gul stjerne).
