## **Havarikommissionen**

### **Redegørelse 2022-178**

**Havari med OY-POZ (Piper PA28) 0,9 nautiske mil nord for Roskilde (EKRK) d. 03-05-2022.**

**OFFENTLIGGJORT DECEMBER 2022**

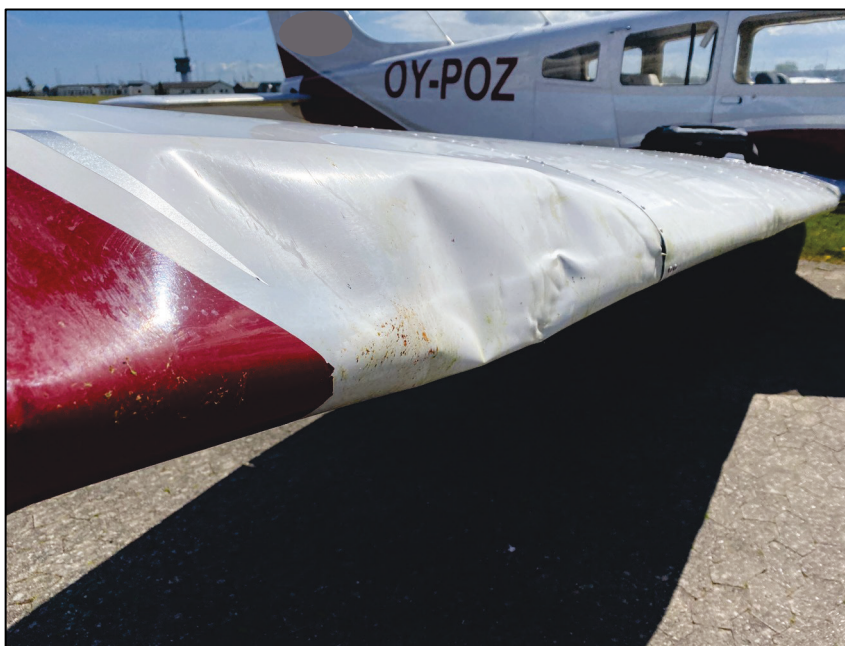
Flyet blev væsentligt beskadiget ved havariet, og der opstod bl.a. skade på begge vinger, haleplanet, afskærmning af understelsben samt motorskærmen (se udvalgte billeder).

Figur 1. Skade yderst på højre vinge. Havarikommissionen har skjult flyveskolens logo.

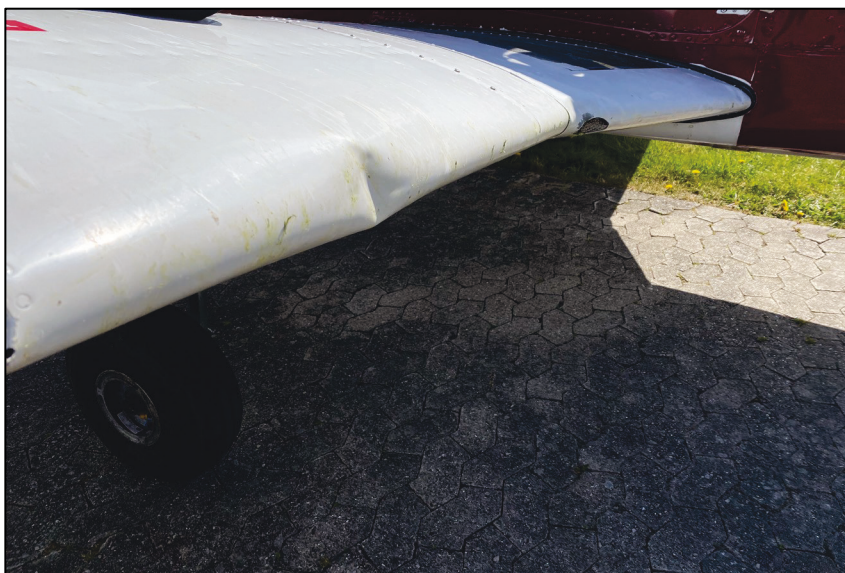
Foto 1. Skade inderst på højre vinge.

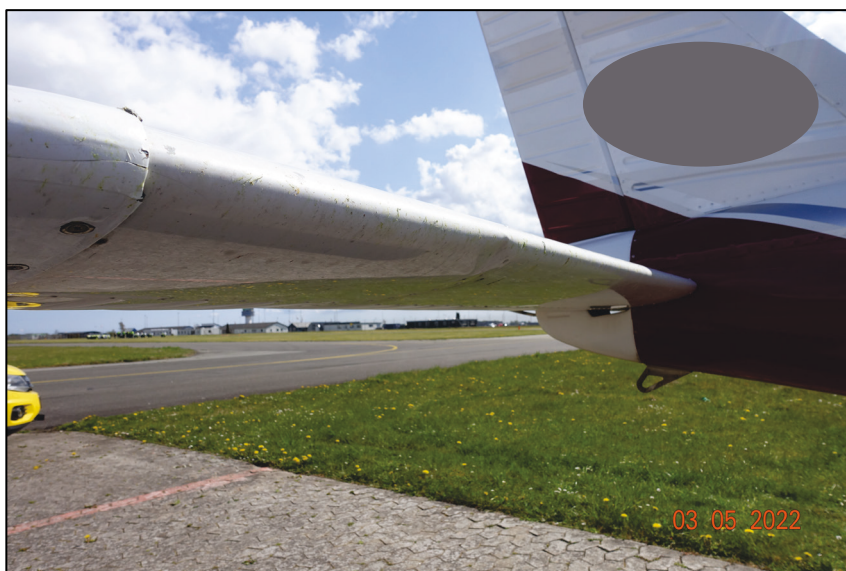
Figur 2. Skader og skrabemærker på haleplanet. Havarikommisionen har skjult flyveskolens logo.

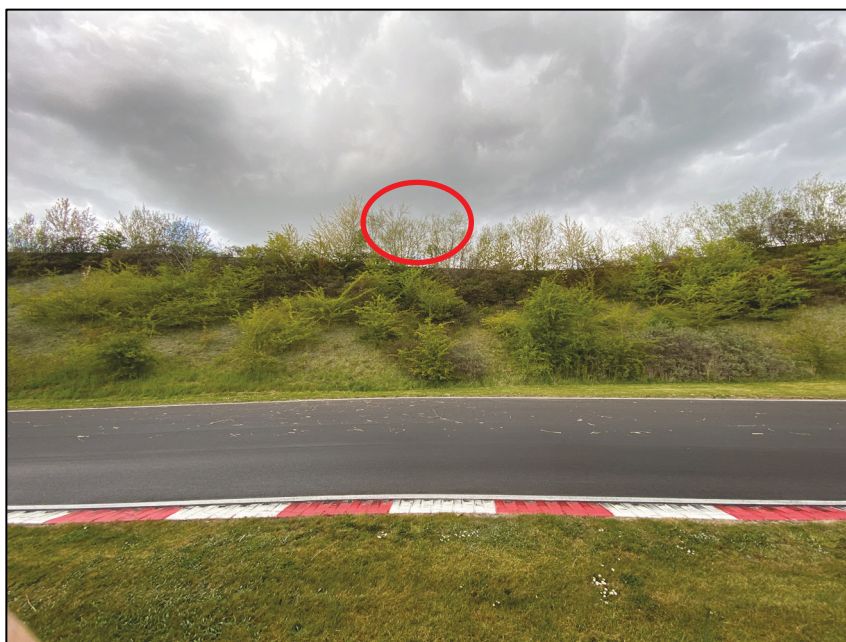
Der skete mindre skade på trætoppe tæt på en betonstøjvold rundt om en gokartbane.

Figur 3. Mindre skade på trætoppe tæt på en betonstøjvold. Billedet blev taget i retning fra gokartbanen mod betonstøjvolden (mod flyveretningen). Grenstumper lå på gokartbanens asfalt.

Vidner så og hørte flyet flyve igennem trætoppe tæt på en betonstøjvold, der omgav gokartbanen.

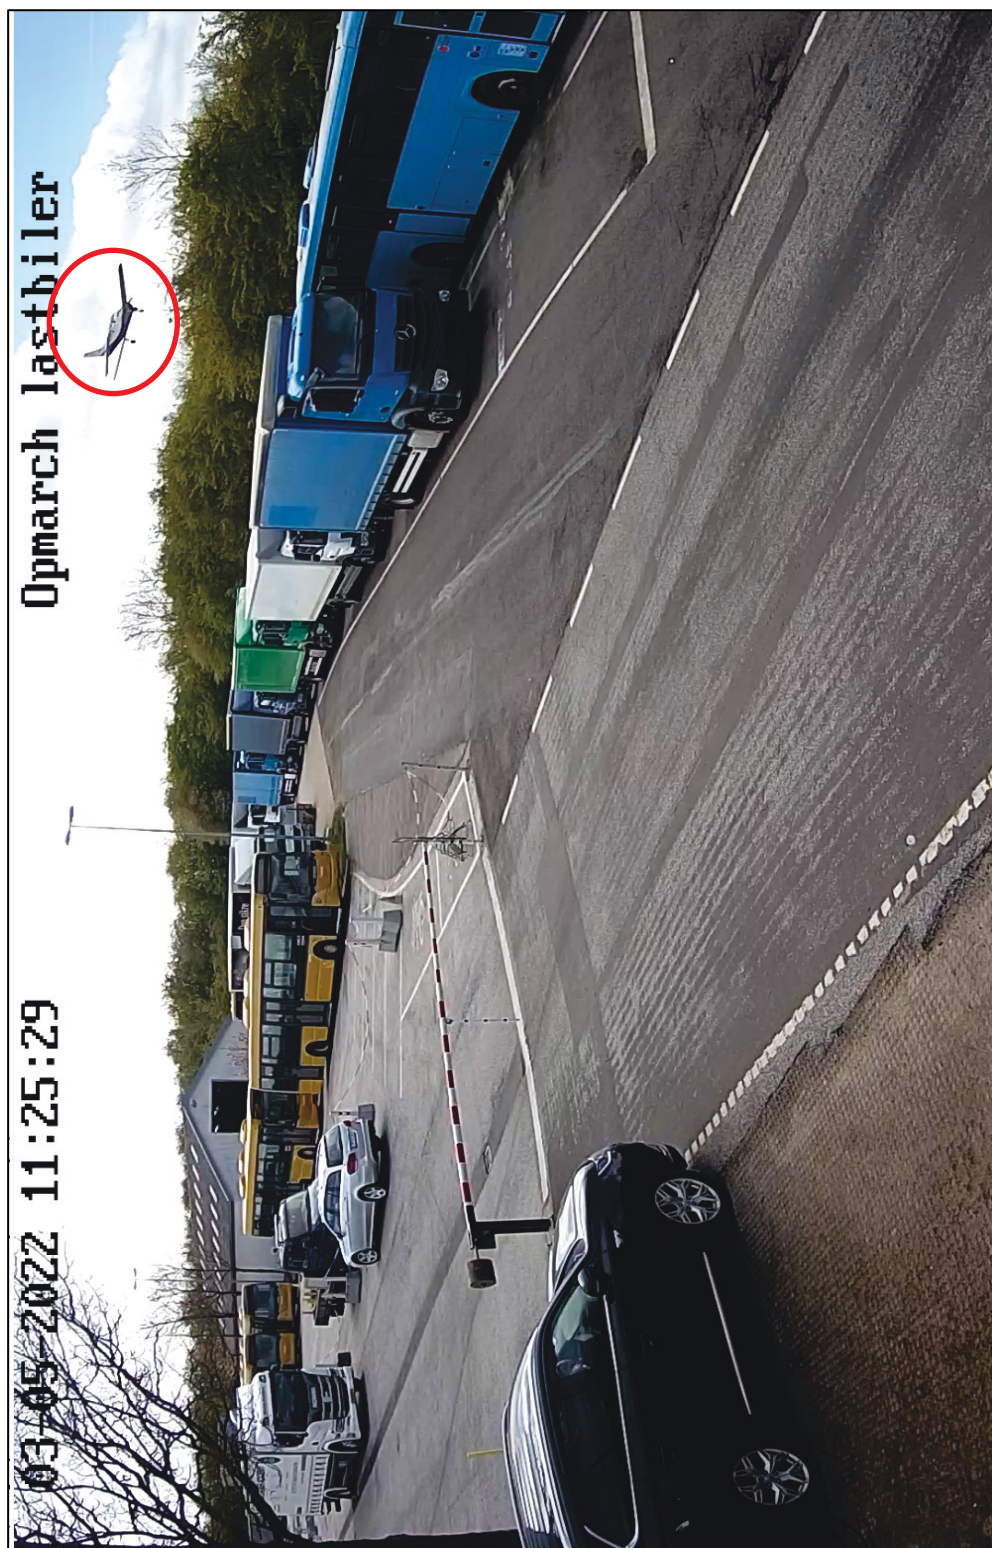
**BILAG 3**

Videoptagelsen fra det køretekniske anlæg var uden lyd. Videoptagelsen viste, at flyet i en lav flyvehøjde og med vurderet høj -hastighed var under nedgang. Flyveretningen var fra nord mod syd, og flyets flaps var i indfældet position. [Se bilag 3](#).

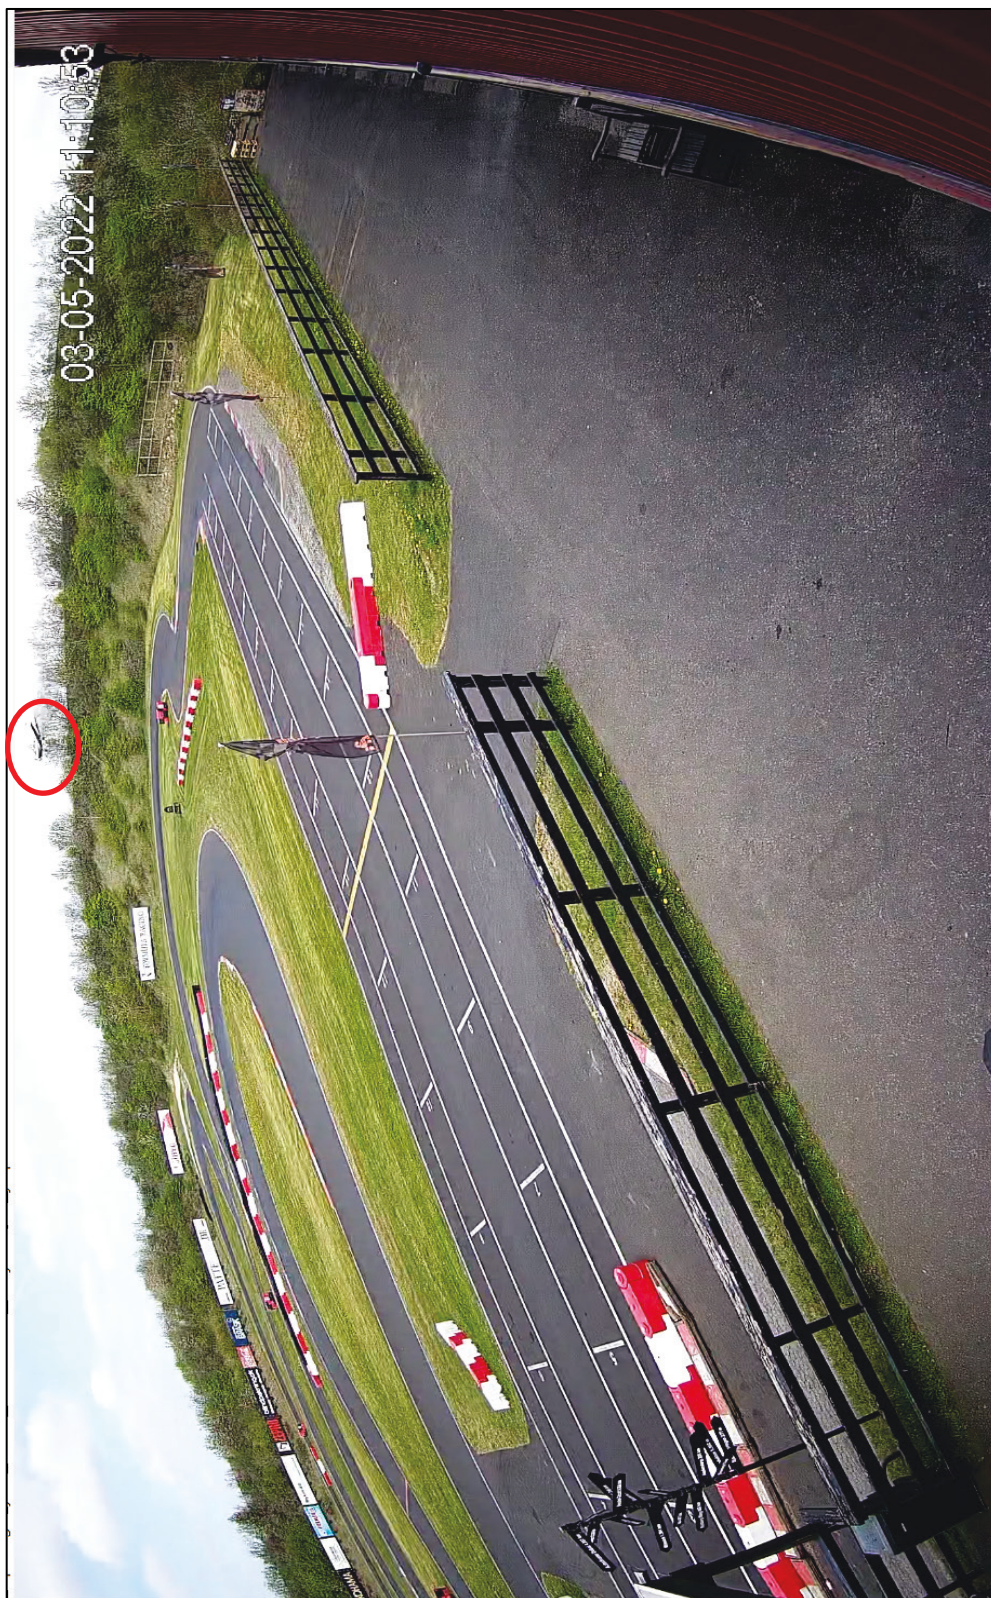
**BILAG 4**

Videoptagelsen fra gokartbanen indeholdt også lyd. Videoptagelsen viste, at flyet i en lav flyvehøjde og med en vurderet høj -hastighed var under opretning fra nedgang til vandret ligeud flyvning. Flyet fløj igennem trætoppe tæt på en betonstøjvold i den nordlige ende af gokartbanen. [Se bilag 4](#).

Flyveretningen var fra nord mod syd, og lydbilledet var en flymotor med høje motoromdrejninger.
