# Havarikommissionen

## Rapport 2020-307

**Rapport over havari med D-EQCA (Rockwell Commander 114B) ved Fur (EKFU) d. 30-08-2020.**

**OFFENTLIGGJORT JANUAR 2021**

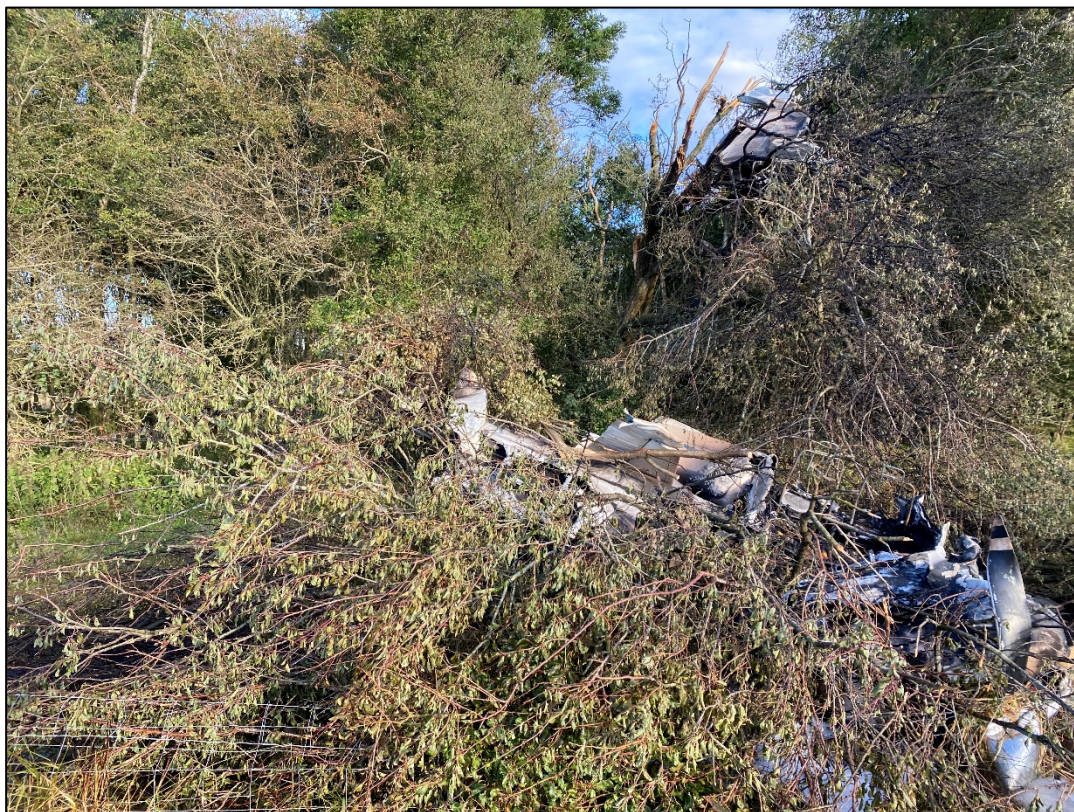
Flyet blev som følge af kollision med træer og en efterfølgende brand ødelagt ved havariet.

Billede 1 - Flyvraket på havaristedet.

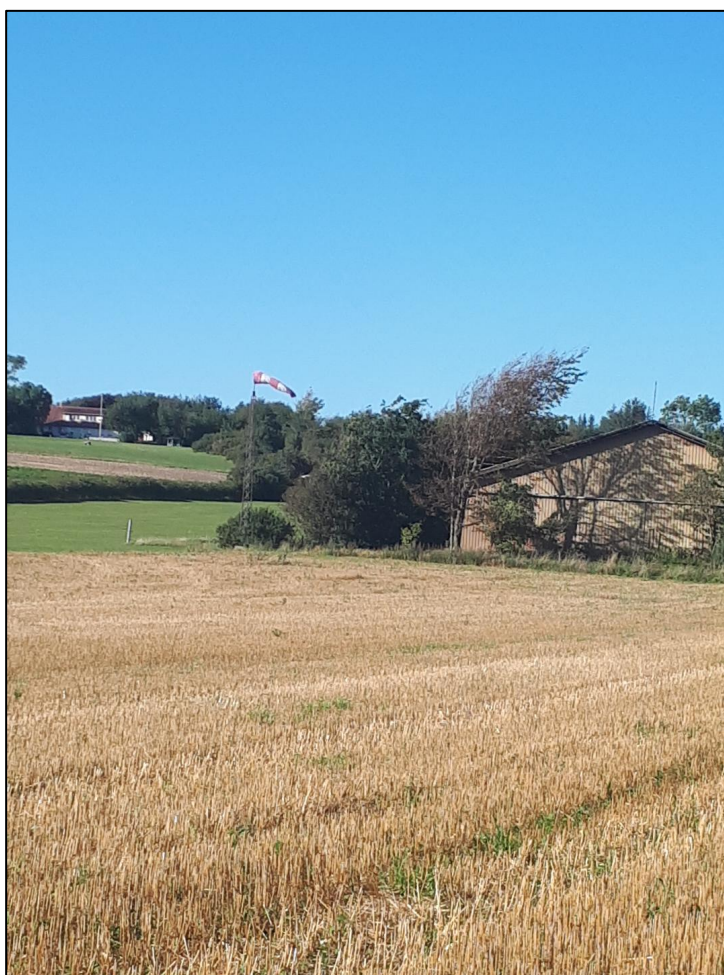
Ved Midt- og Vestjyllands Politis ankomst til havaristedet ca. kl. 14:38 tog Politiet et billede af flyvepladsens vindpose. Vindretningen var vestnordvest.

Billede 5 - Flyvepladsens vindpose.

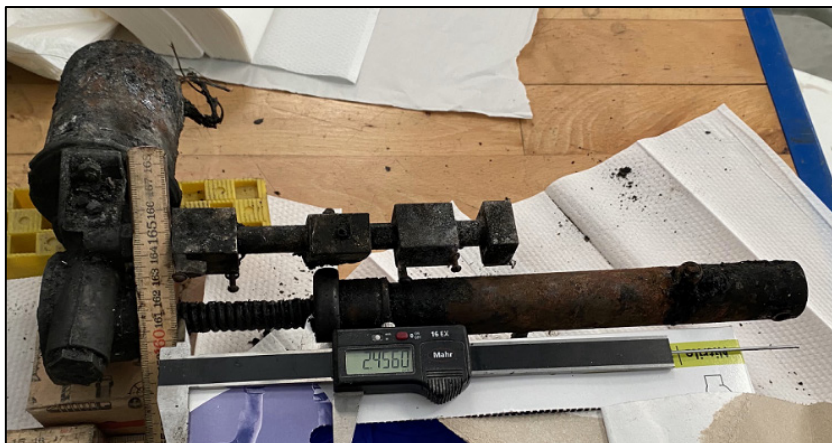
Billede 6 - Demonteret flapaktuator.

I samarbejde med flyfabrikanten blev en udmåling af flapaktuatoren omsat til en flapposition på 16,92° (med en unøjagtighed på  $\pm 2^\circ$ ).

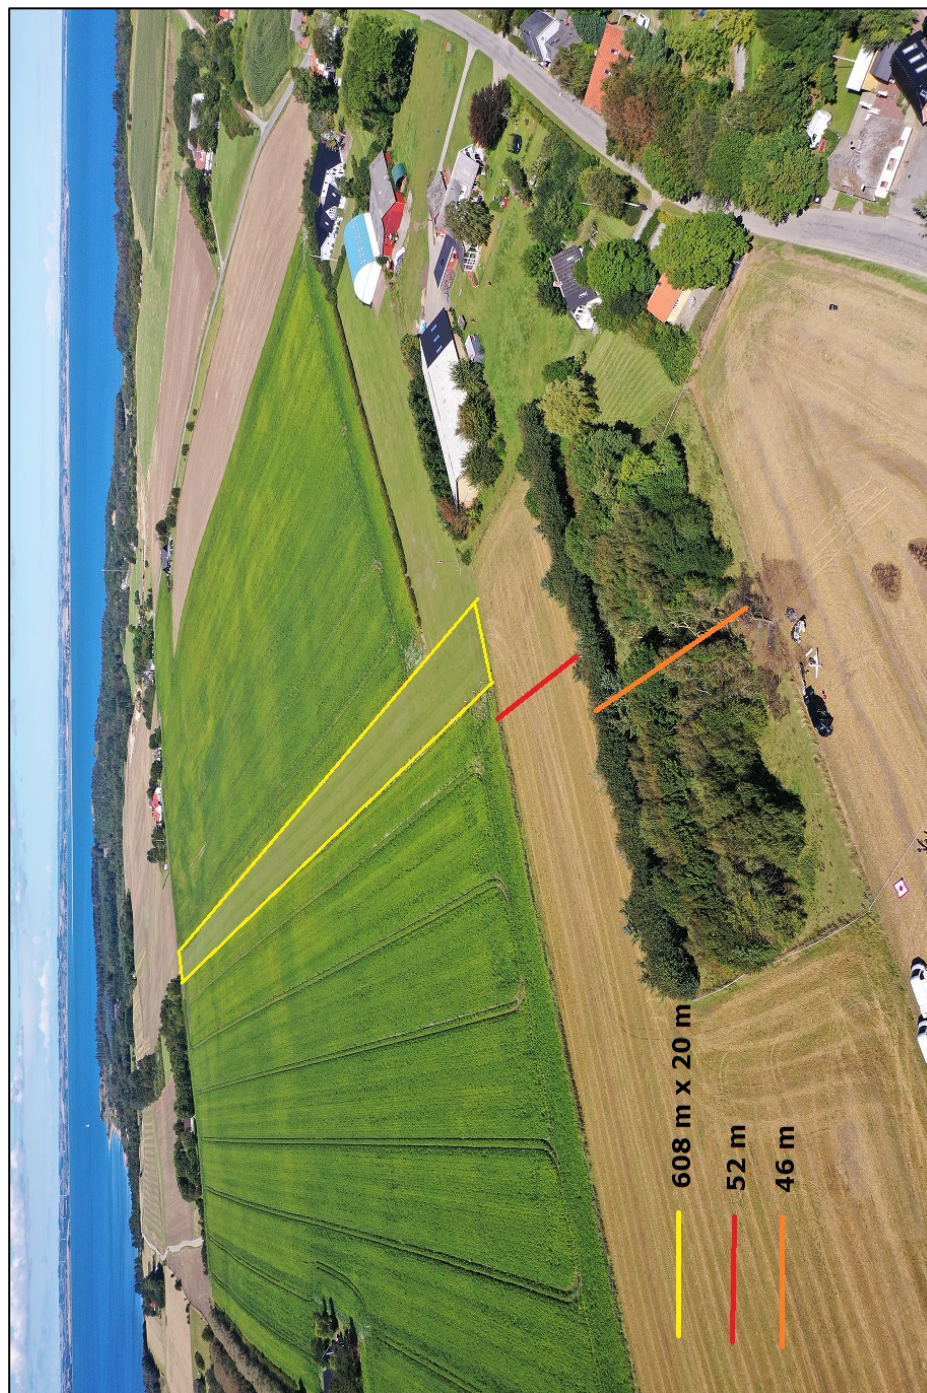
## 5.6 Dronebillede over EKFU og havaristedet med opmålte distancer

Note. Dronebilledet er ikke målfast.
