# Havarikommissionen

## Statement 2020-218

**Statement over havari med OY-KXF (Schleicher ASK 21) på Gesten Svæveflyveplads d. 07-06-2020.**

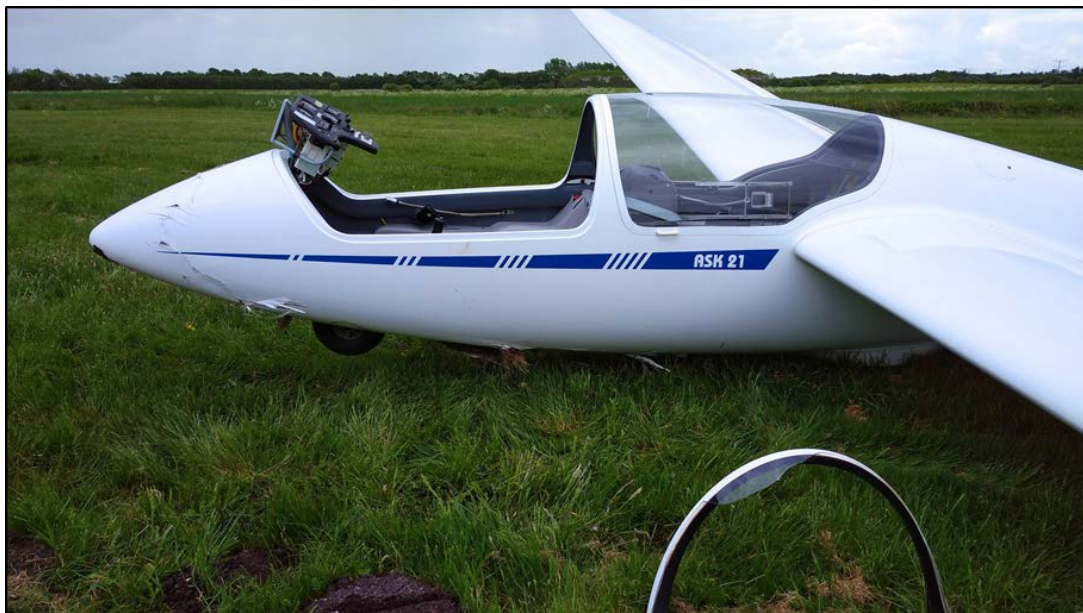
Da svæveflyet første gang ramte jorden, disintegrerede plexiglasdelen af hooden og separerede fra svæveflyet.

Billede 1 – Venstre side af flyet, hvor skader ses på næsesektionen. Rammen til plexiglasdelen af hooden ses foran venstre vinge.

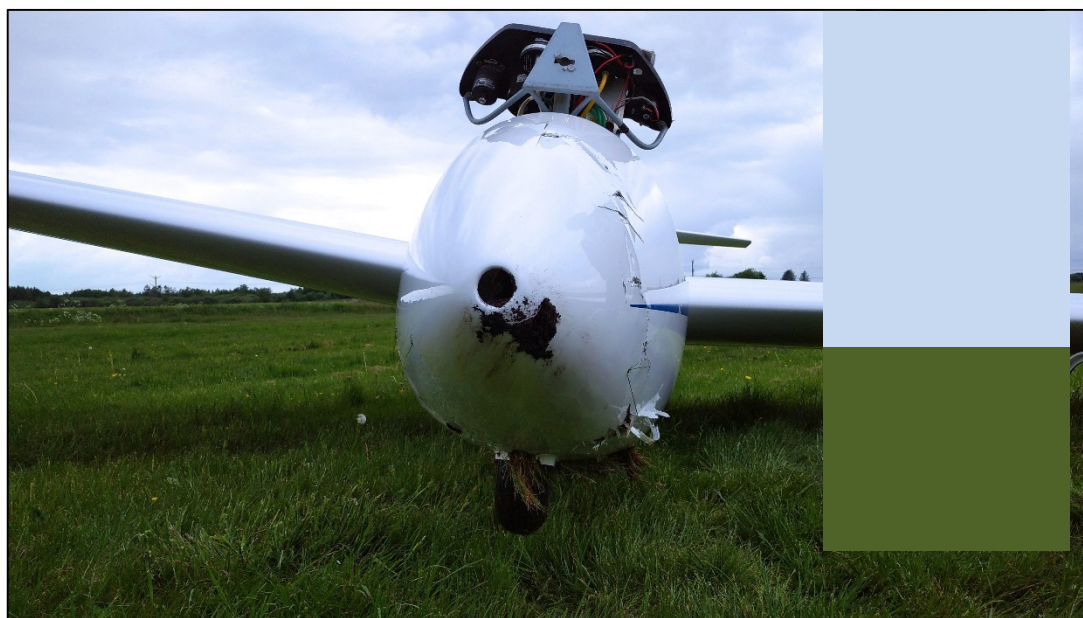
Der opstod delamineringer, revner og brud i flykroppens glasfiberkonstruktion på siden og undersiden af cockpittet samt i næsesektionen foran cockpittet.

Billede 2 – Næsepartiet hvor skaderne på flykroppen ses i bunden og på siderne.

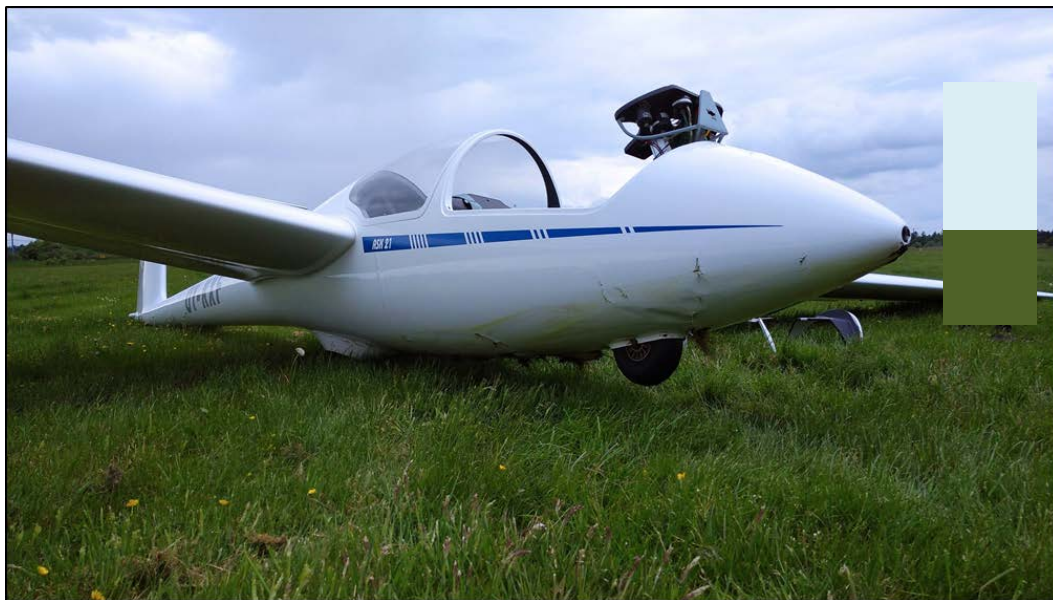
Billede 3 – Skader på højre side af flykroppen.

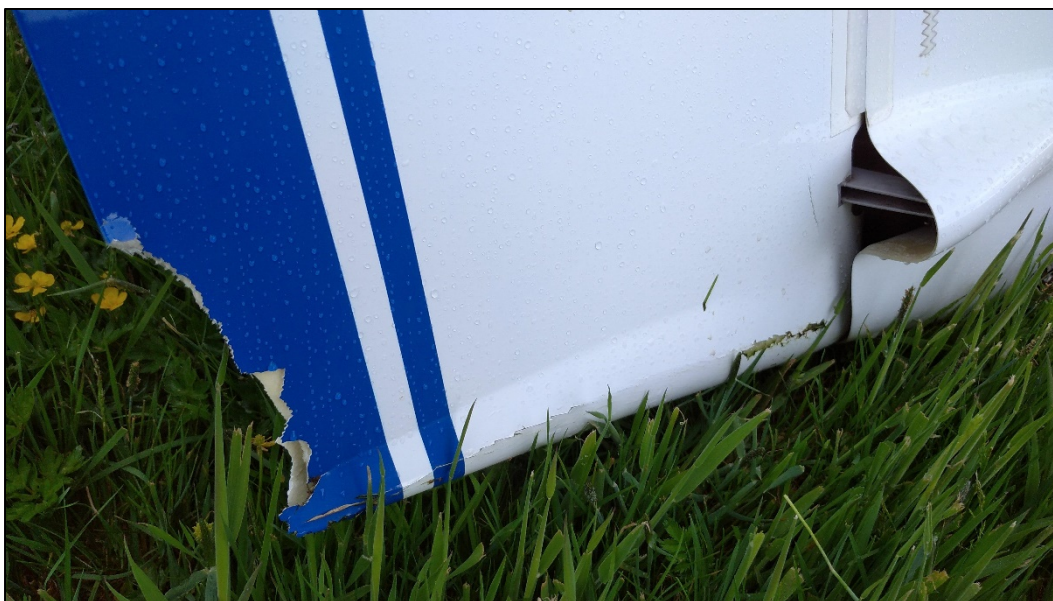
Nederste del af bagkanten på kompositsideroret blev revet af, og sideroret havde langsgående delamineringer og revner.

Billede 4 – Skader på den nederste del af sideroret.
