# Havarikommissionen

## Redegørelse 2020-225

**Redegørelse over havari med OY-HXB (Schempp-Hirth Ventus B) på  
Hammer Svæveflyveplads (EKHM) d. 14-06-2020.**

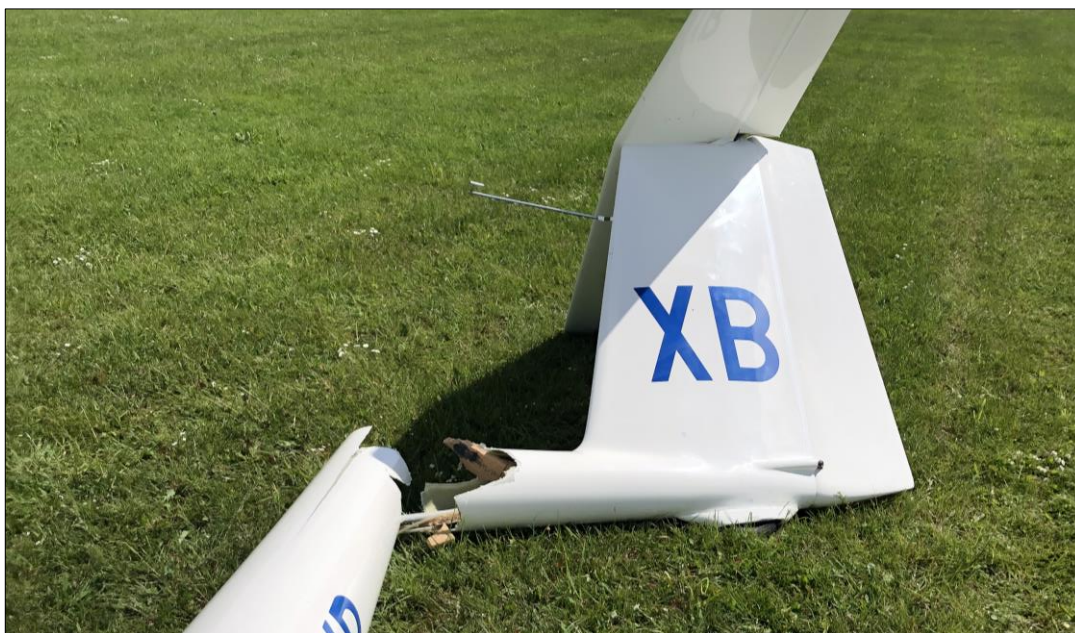
Svæveflyets halebom brød af, og der opstod strukturelle skader på den forreste del af kroppen samt på ophænget til instrumentpanelet.

Billede 1: Knækket halebom

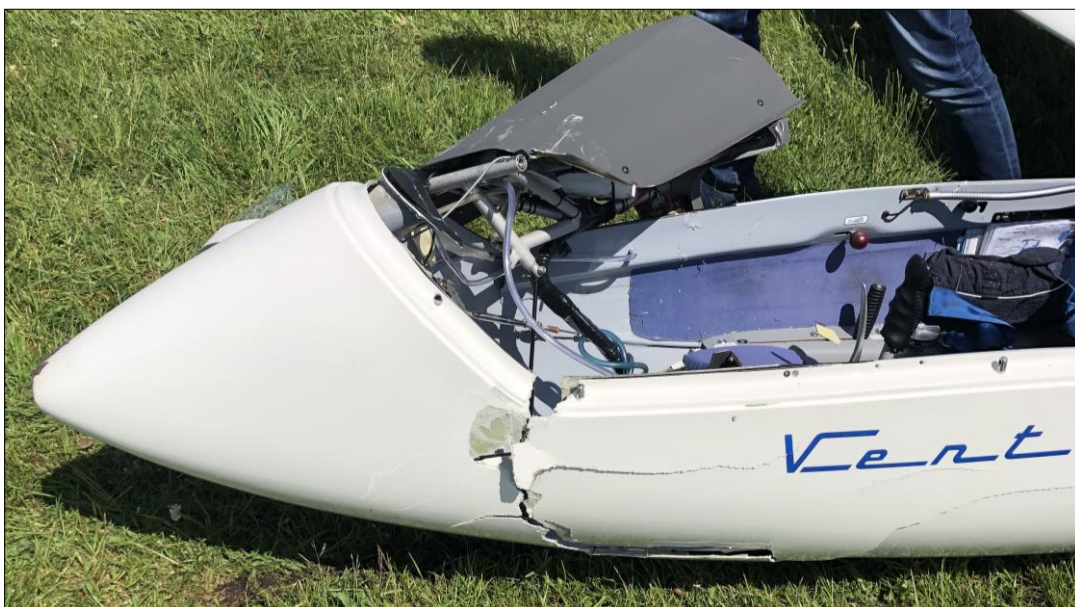
Billede 2: Strukturelle skader på næsepartiet

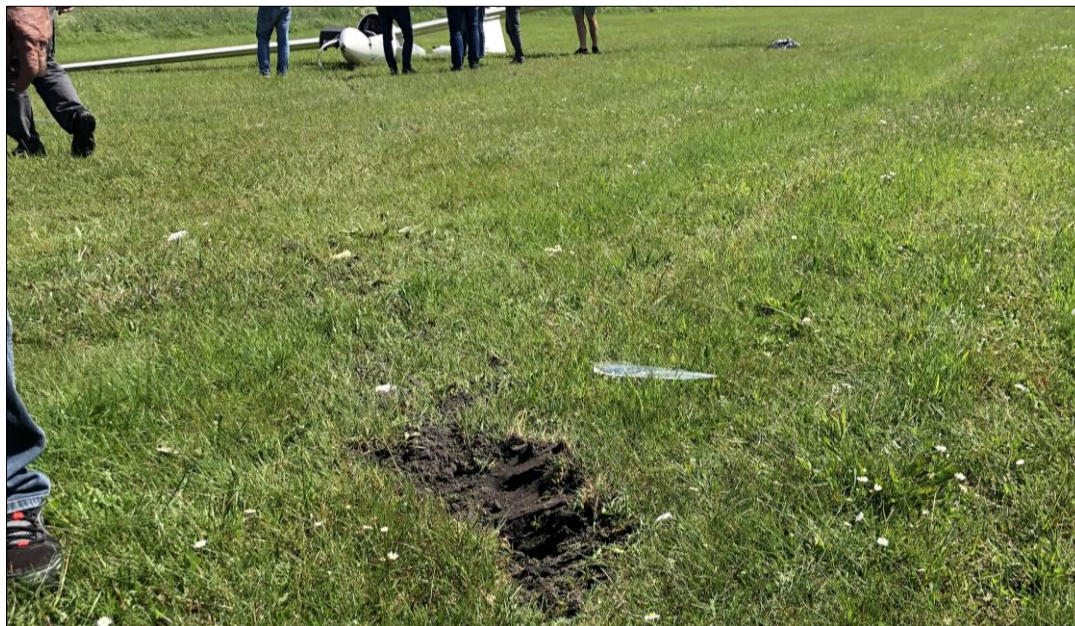
Der skete lettere skade på banen.

Billede 3: Skade på banen

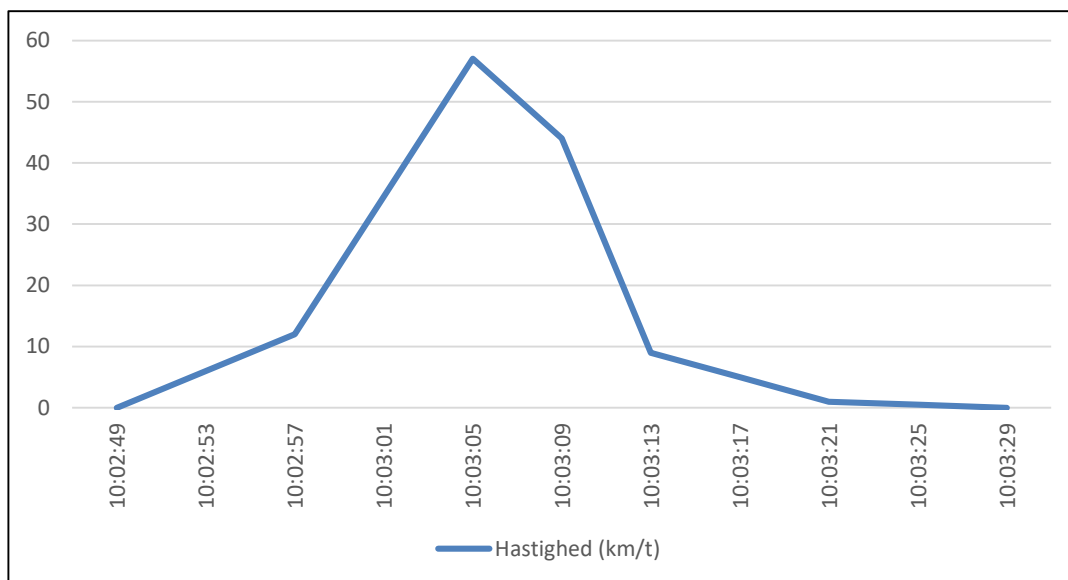
Billede 7: Graf over hastighed over jorden i forbindelse med spilstarten

Data fra Flarmen, med begrænset opløsning og nøjagtighed, viste en hastighed over jorden, der accelererede fra 12 km/t til 57 km/t på 8 sekunder. Forudsat at accelerationen var lineær, ville dette betyde en acceleration fra 0-100 km/t på over 16 sekunder.

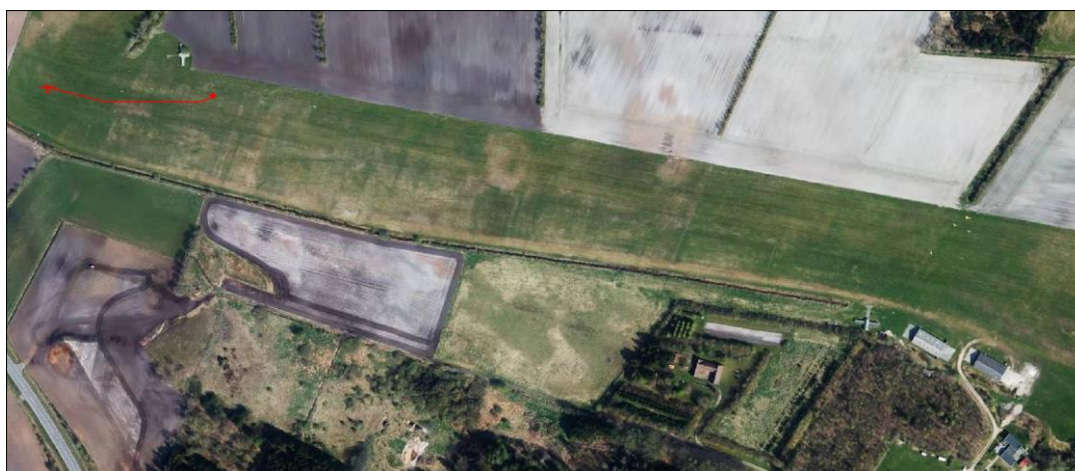
Billede 8: Oversigtsbillede af EKHM med svæveflyets bevægelse indtegnet
