# Havarikommissionen

## Redegørelse 2020-208

**Havari med OY-HPD (Robinson R22 Beta II) nord for Billund (EKBI) på en mark øst for Nørskov d. 01-06-2020.**

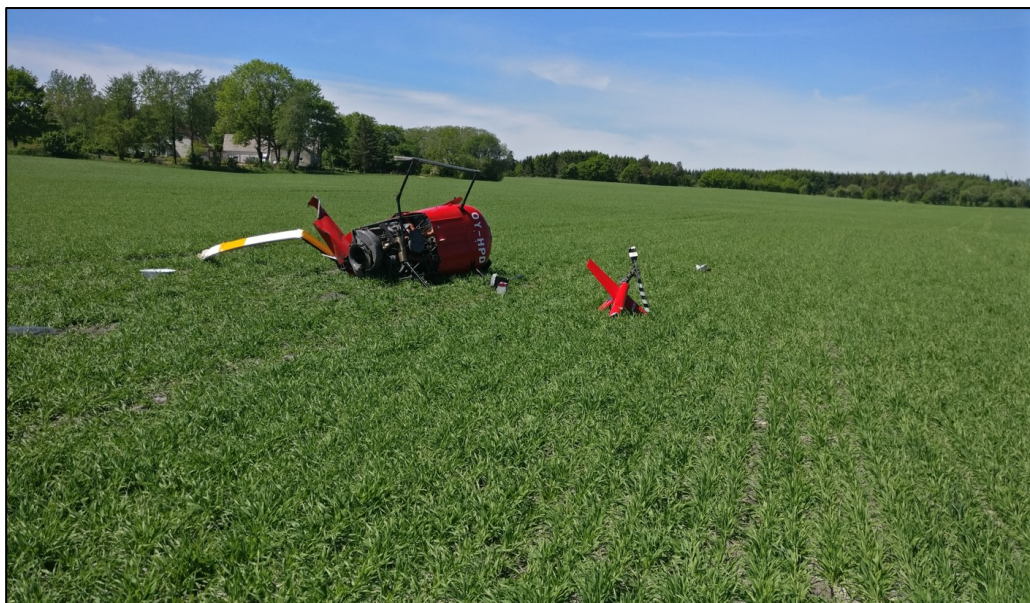
Foto 1: Helikopter set bagfra liggende på siden.

Begge hovedrotorblade blev bøjet og vredet i forbindelse med kontakten med jorden.

Tippen af mindst et hovedrotorblad ramte halebommen lige foran haleratoren, hvorved den yderste del af halebommen separerede fra resten af halebommen.

Den resterende del af halebommen separerede delvis fra kroppen og var vredet 90° til højre.

Et halerotorblad blev fundet i to dele, hvilket højst sandsynligt skyldtes kontakt med halebommen i forbindelse med, at helikopteren væltede rundt.

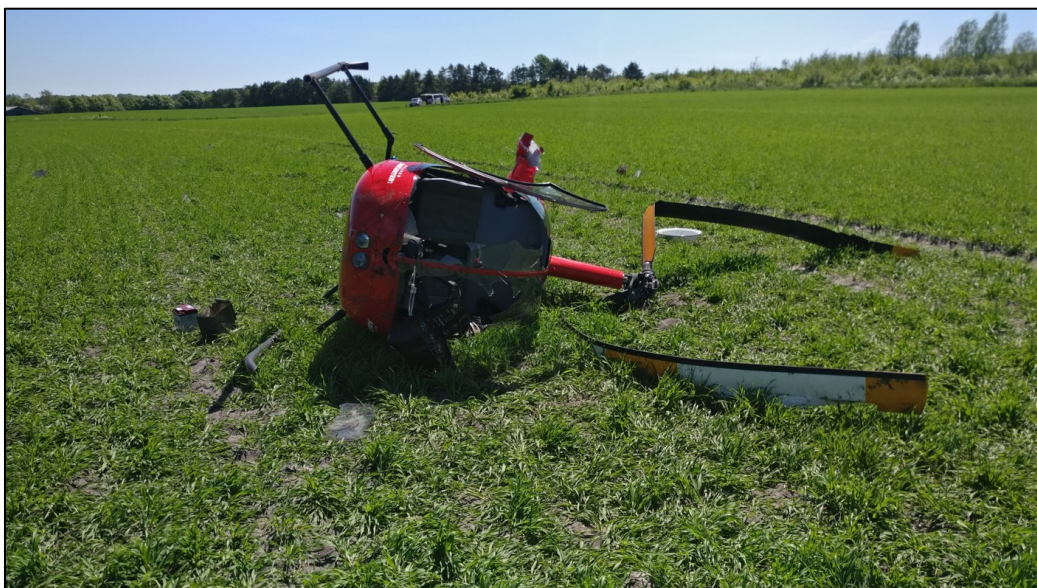
Foto 2: Helikopteren set forfra.

Cockpitkuppelglasset foran piloterne blev ødelagt og separerede fra helikopteren.

Der var deformationer på højre mede, og den forreste del af højre mede manglede.

Strukturen på næsen af helikopteren, under cockpitglaskuplen omkring landings- og taxilysene, havde store buler.

Instrumentpanelet blev revet løs.

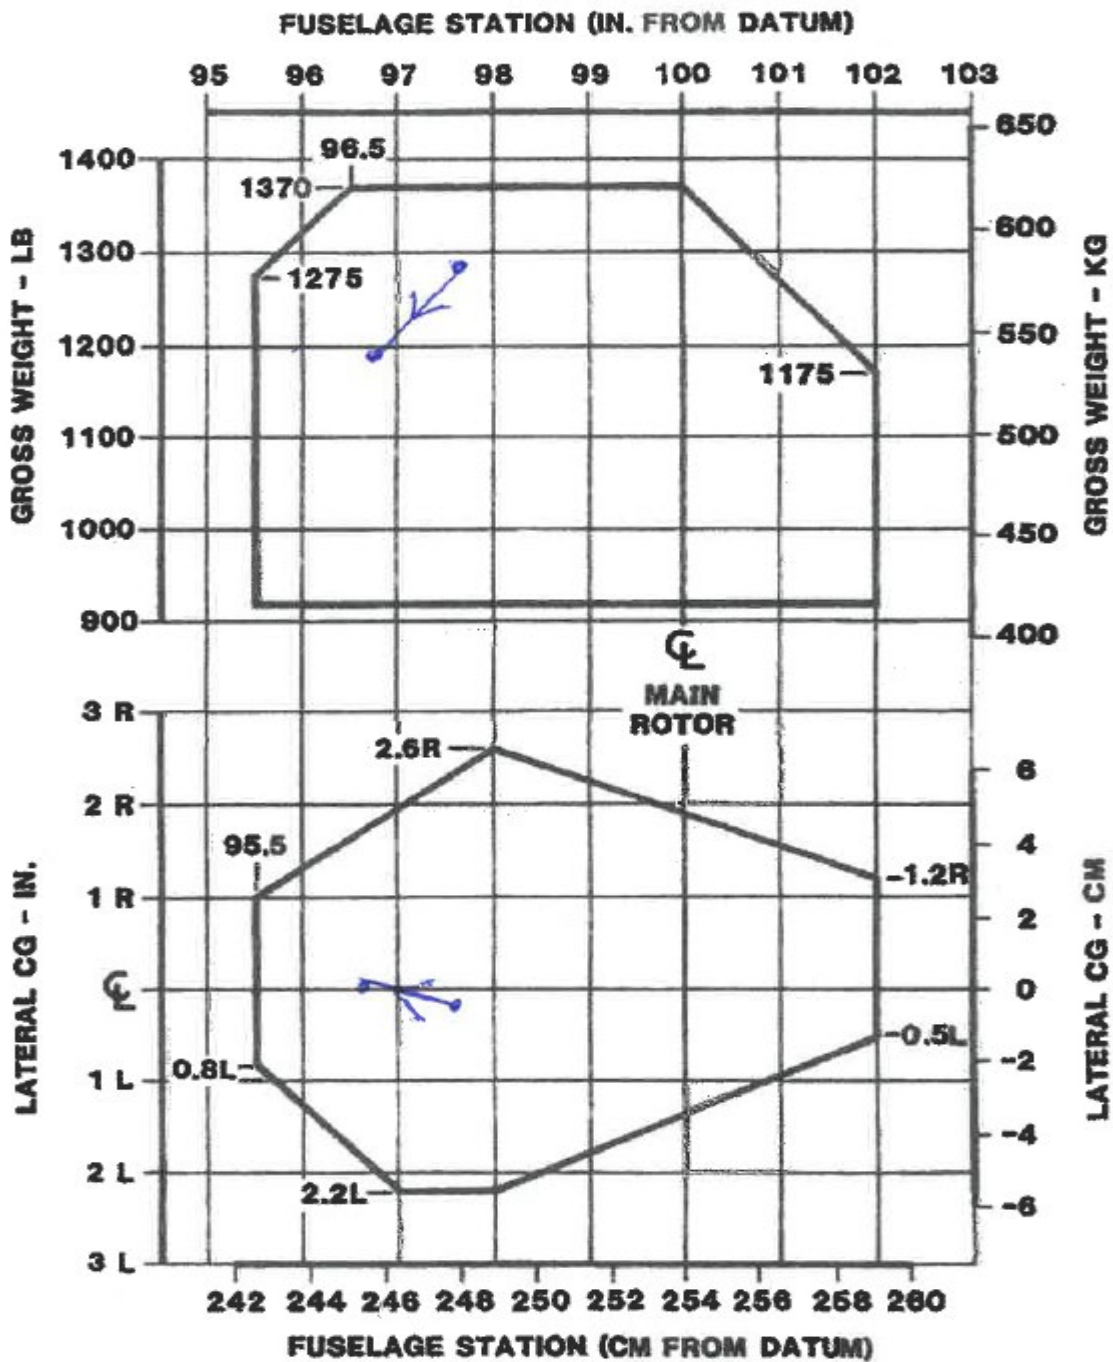
## BILAG 1

I linjen "Total TOW" var momentet angivet til at være 166021lbs/inch fremfor 126021 lbs/inch.

Nogle af de udregnede momenter var ikke angivet med en decimal, hvilket bevirkede at i linjen "Total TOW" var momentet angivet til at være -264,6 lbs/inch fremfor -264,2 lbs/inch.
