Statement 2021-80

Havari med OY-HXP (Scheibe SF-25C) på Arnborg (EKAB) d. 05-03-2021.

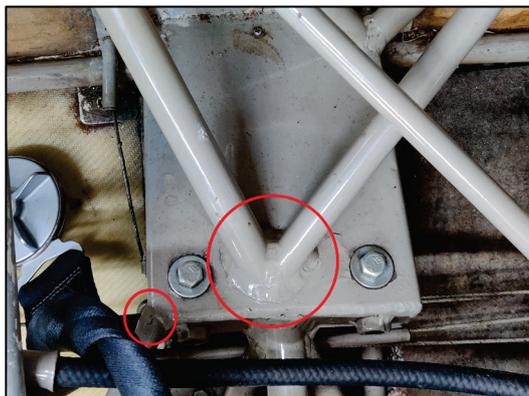
Ophænget til hovedunderstellet (flykrop/rørstruktur) blev beskadiget (billede 1 og 2).

Billede 1 – hovedunderstelsophæng.

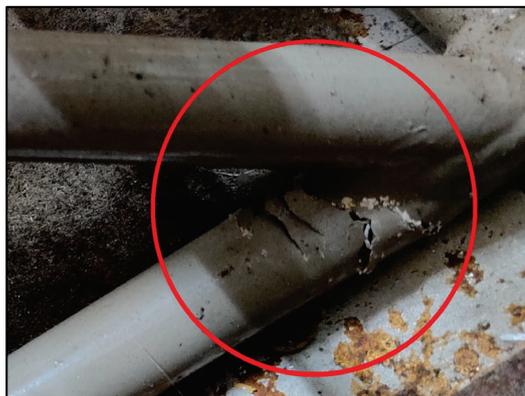
Billede 2 – hovedunderstelsophæng.

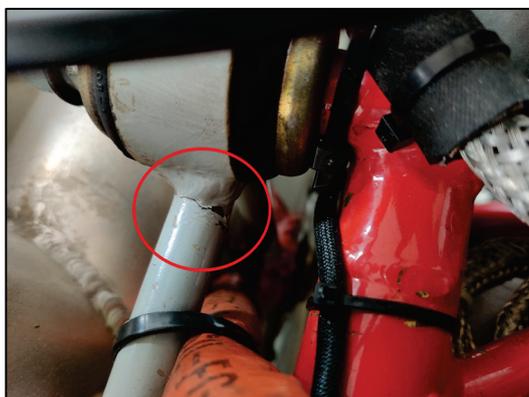
Motorophænget revnede (billede 3).

Billede 3 – motorophæng.

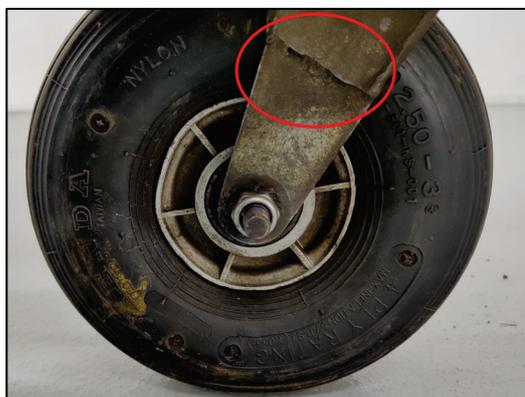
Halehjulsophænget (billede 4), hovedunderstelsbenene og hjulkasserne blev beskadiget.

Billede 4 – halehjulsophæng.

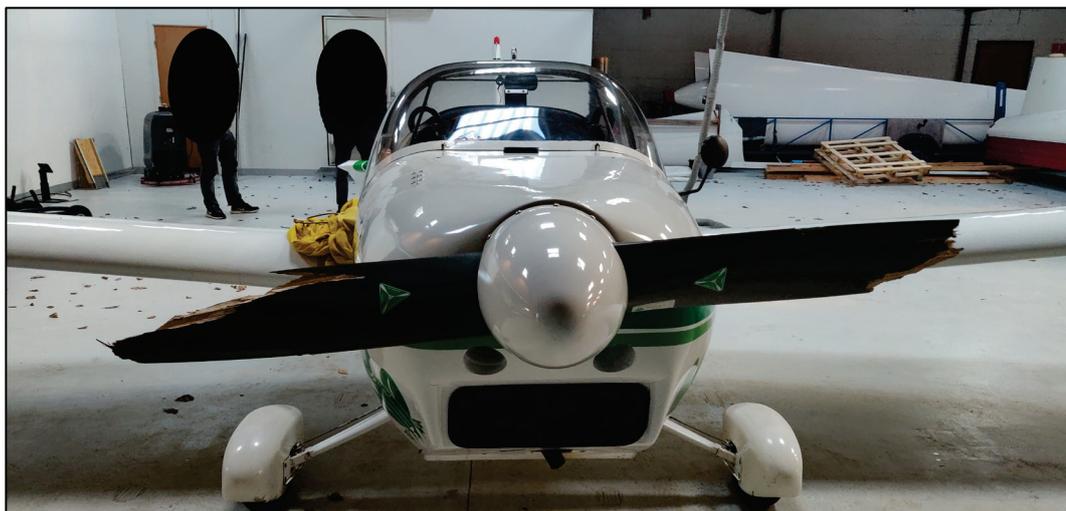
De yderste 30 centimeter af begge propeltipper separerede fra propellen (billede 5).

Billede 5 – propel.

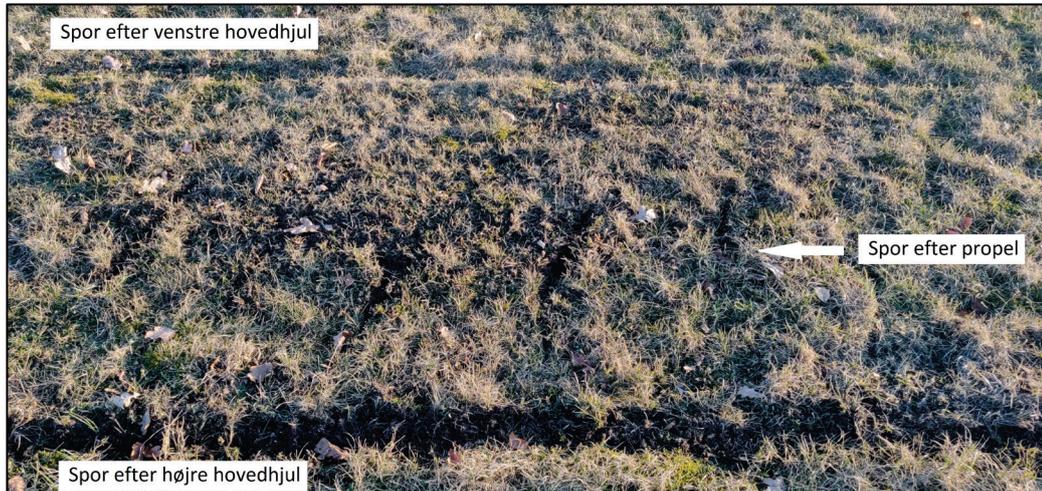
Der opstod overfladiske skader på banen fra motorsvæveflyets propel og hovedhjul – se billede 6.

Billede 6 – skader i banens overflade.
