# Havarikommissionen

## Redegørelse 2020-297

**Havari med OY-XEO (Alexander Schleicher Ka 2b) på Arnborg (EKAB) d. 22-08-2020.**

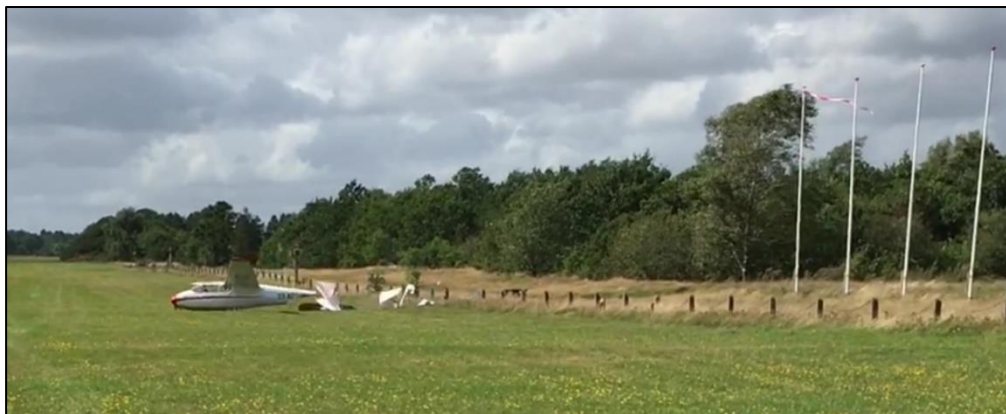
Svæveflyets luftbremsehåndtag før start var sandsynligvis ikke i fuldt indfældet og låst position, hvilket utilsigtet ledte til udfældede luftbremser under flyvningen.

Svæveflyets bagkrop og hale brød af, og svæveflyet ramte banen hårdt og havarede.

Bagkrop og hale splintredes under kollisionen med pæl og kæde.

Billede 1 – Skader på svæveflyet.
