# Havarikommissionen

## Statement 2021-196

**Havari med OY-TBX (HB Brditschka HB 23/2400 Scanliner) på Gesten Svæveflyveplads d. 19-06-2021.**

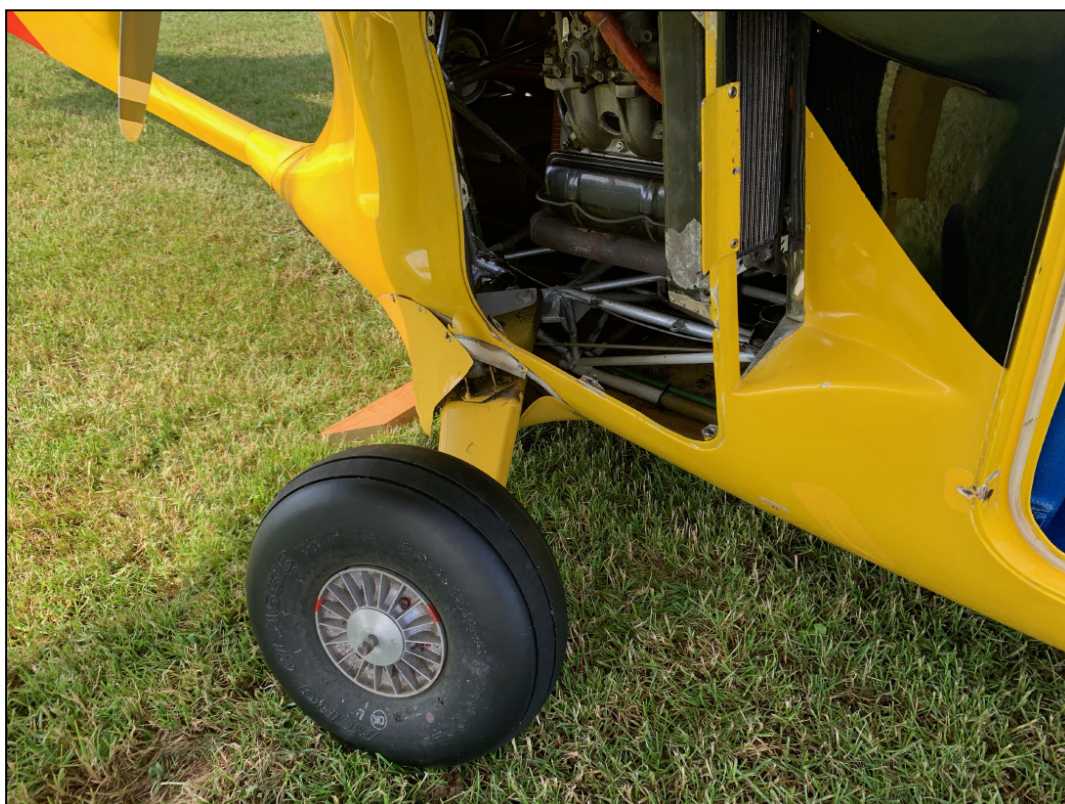
Under kørsel på jorden kørte det højre hovedhjul ned i et hul, hvorved det højre hovedhjulsunderstel knækkede. Den højre vingetip fik kontakt med jorden.

En efterfølgende teknisk undersøgelse afdækkede, at der under hændelsesforløbet skete større strukturel skade på motorsvæveflyet.

Billede 1 – Skade på det højre hovedhjulsunderstel og motorsvæveflyets struktur.

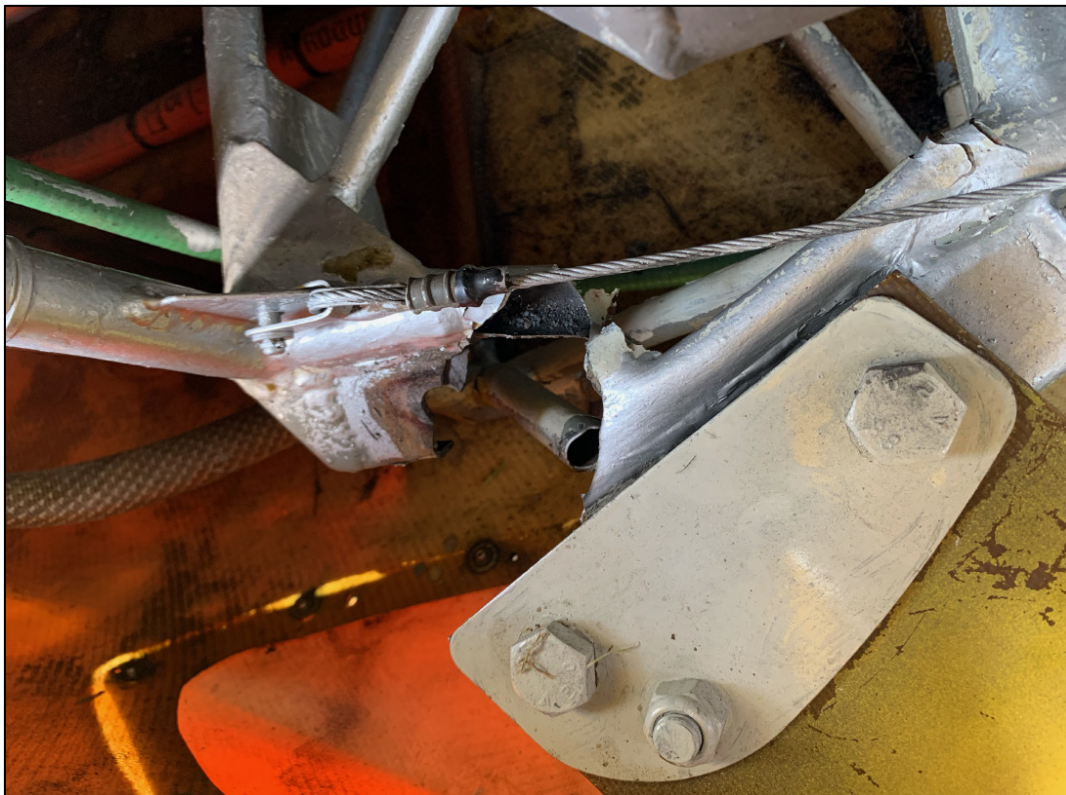
Billede 2 – Skade på det højre hovedhjulsunderstel.
