# Havarikommisjonen

## Redegørelse 2020-298

**Alvorlig hændelse med OY-XMD (Rolladen-Schneider LS4) på True Svæveflyvebane (EKAS) d. 22-08-2020.**

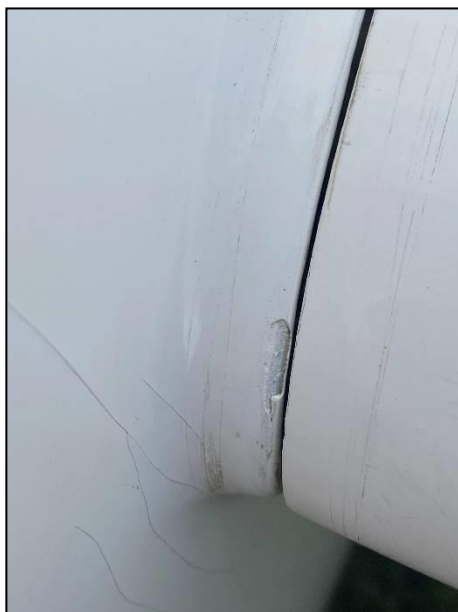
Som et resultat af den hårde landing opstod der strukturelle skader på og omkring følgende dele af svæveflyet:

- Understellets forreste gummibøsninger og tilhørende strukturelle fastgørelse samt understellets hjulkasse.
- På vingerne og kroppen primært omkring vingernes fastgørelsespunkter til kroppen.
- Halehjulets fastgørelsespunkter.

Billede 1 - Revner på vinge og krop

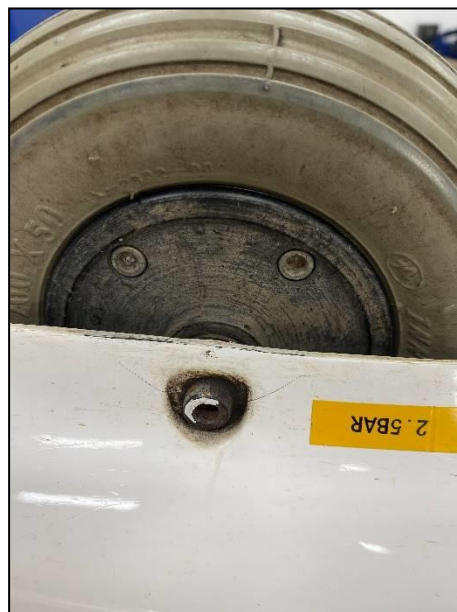
Billede 2 - Revner på understelsstruktur

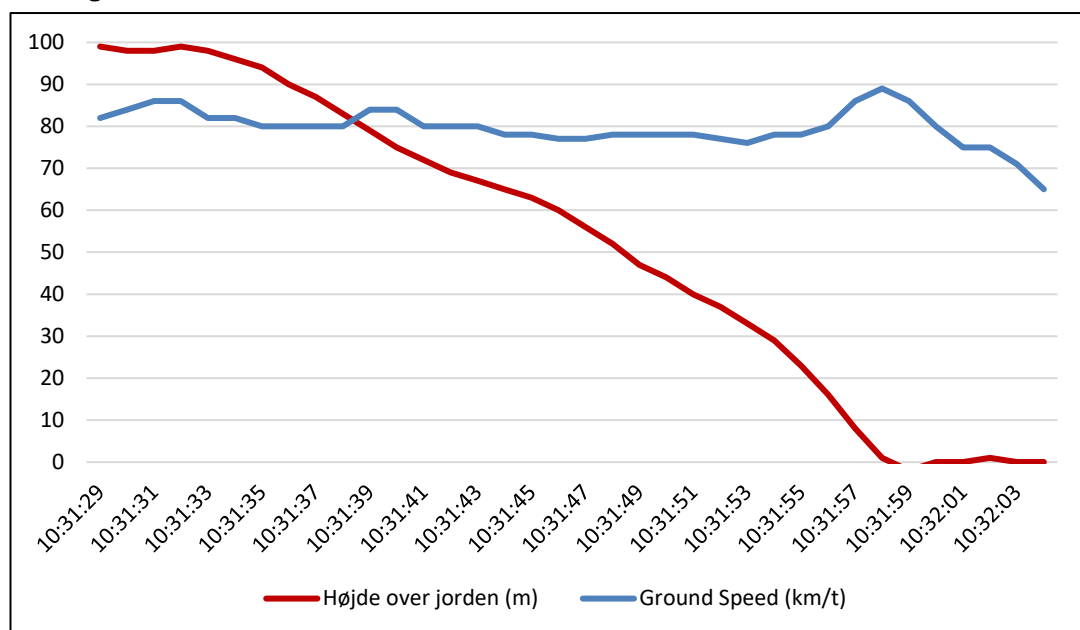
Figur 1 - Flarm data

Data fra Flarmen indikerede dog, at svæveflyets flyvehastighed henover jorden på intet tidspunkt var under 76 km/t. Med de aktuelle vindforhold vurderes flyvehastigheden at have været minimum 76 km/t og således ikke tæt på flyvehastigheden for stall.
