Accident Investigation Board Denmark

Statement 2021-254

Havari med OY-ELO (Cessna 172S) på Raarup (EKRA) d. 27-07-2021.

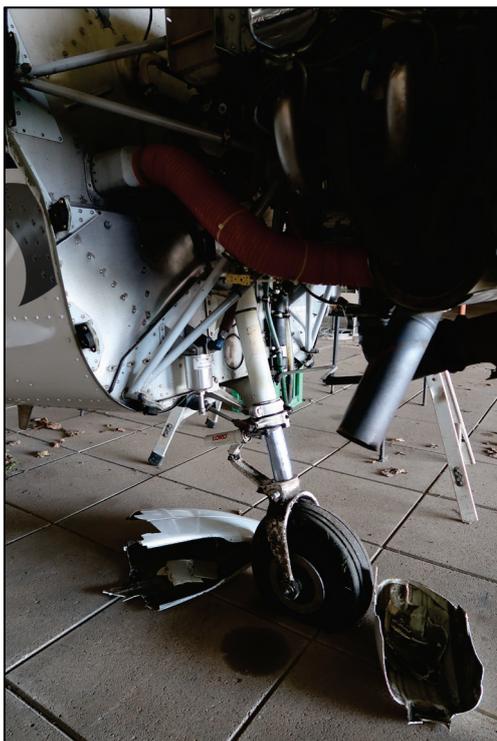
Næsehjulet punkterede, næseunderstelsbenet blev beskadiget, propellen fik kontakt med jorden, og brandskottet blev beskadiget.

Foto 1. Skader på næseunderstellet

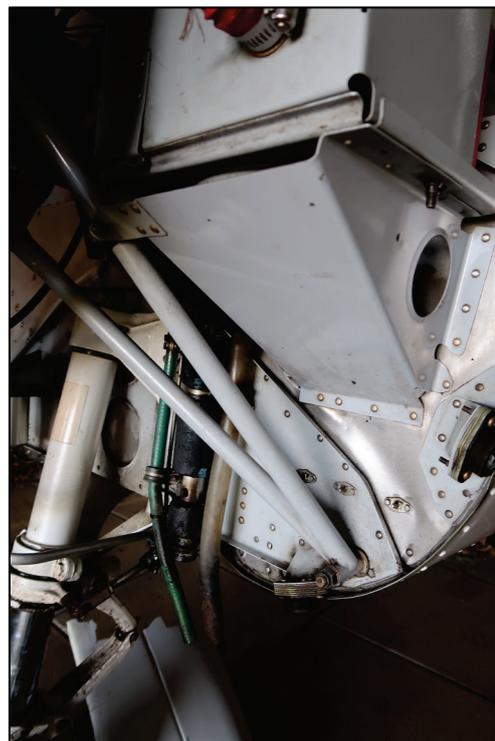
Foto 2. Skader på brandskot

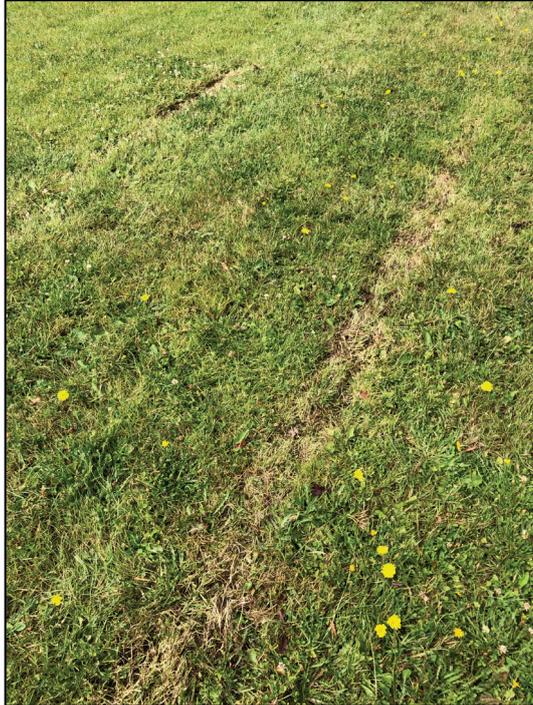
Der opstod mindre skader på banen.

Foto 3. Skader på banen

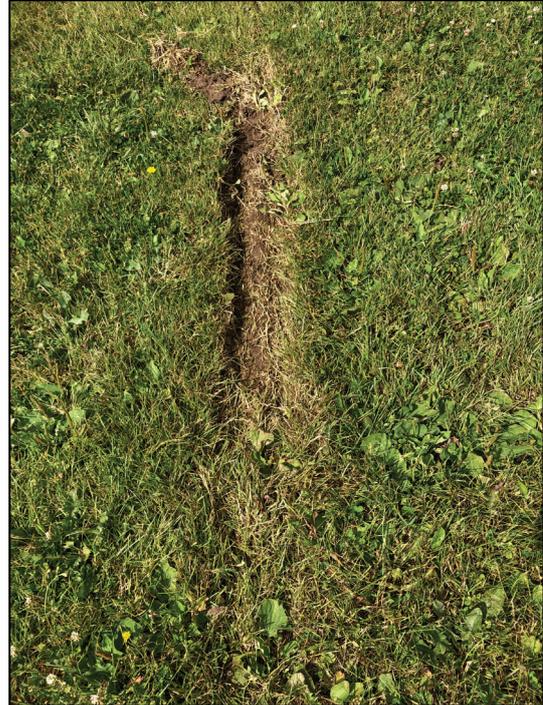
Foto 4. Skader på banen
