# Havarikommisjonen

## Statement 2021-262

**Havari med OY-CBX (Schempp-Hirth Ventus b) 10 nautiske mil nordøst for Arnborg (EKAB) d. 03-08-2021.**

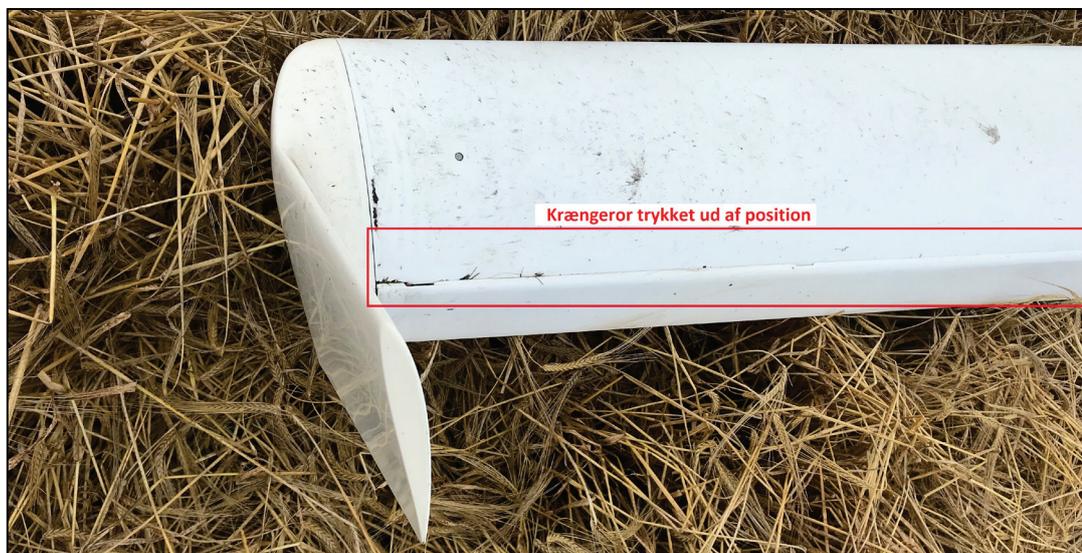
Der opstod skader på venstre krængeror og tydelig delaminering på venstre vinges forreste befæstelse i kroppen.

Billede 1: Venstre krængeror

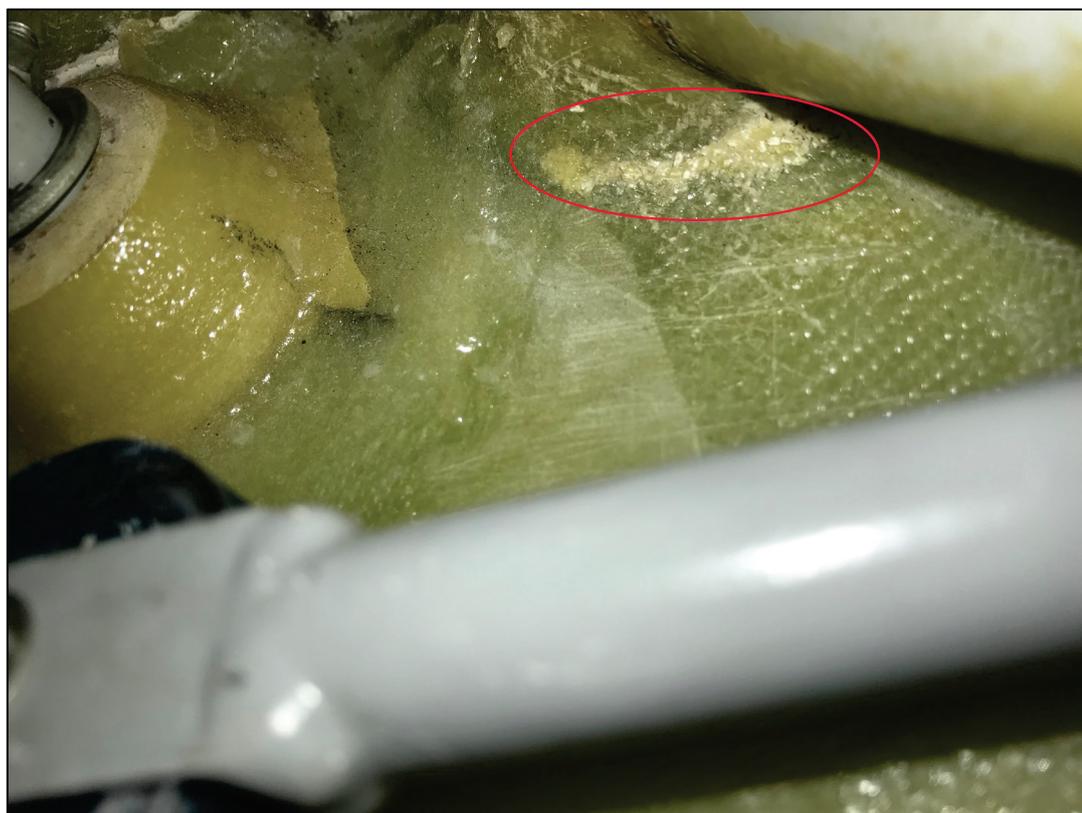
Billede 2: Venstre vinges forreste befæstelse
