Accident Investigation Board Denmark

## Statement 2021-286

**Havari med OY-XVE (Schempp-Hirth Janus CM) på Rødekro Flyveplads  
d. 25-04-2021.**

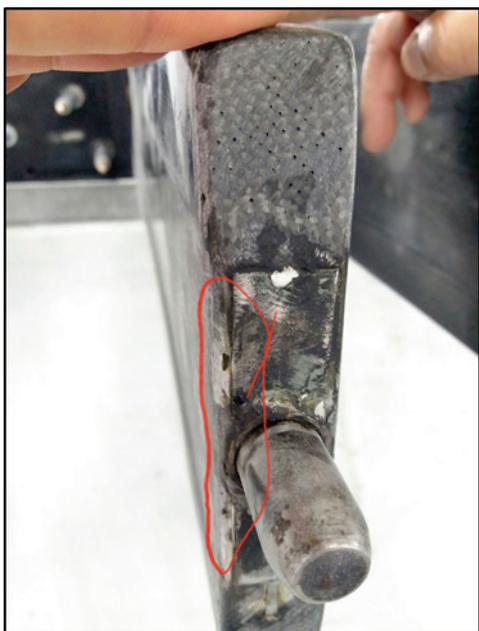
Svæveflyet sank og ramte banen hårdt.

Som følge af havariet opstod der skader på hovedhjulets bremsekaliber samt delaminering omkring beslaget i gaffelenden af venstre vinges hovedbjælke – se figur 1 og 2.

Figur 1. Figuren viser med en rød markering delamineringer i venstre vinges hovedbjælke.

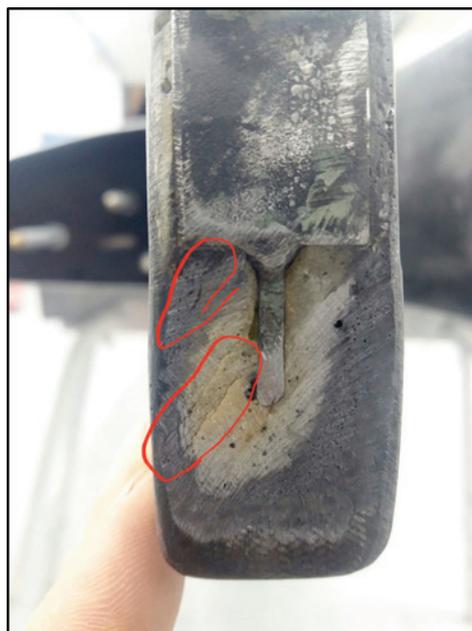
Figur 2. Figuren viser med røde markeringer delamineringer i venstre vinges hovedbjælke.
