# Havarikommissionen

## Rapport 2021-170

**Havari med OY-TFX (Grob G102 Club Astir III b) ved Tølløse (EKTO) d. 29-05-2021.**

**OFFENTLIGGJORT OKTOBER 2021**

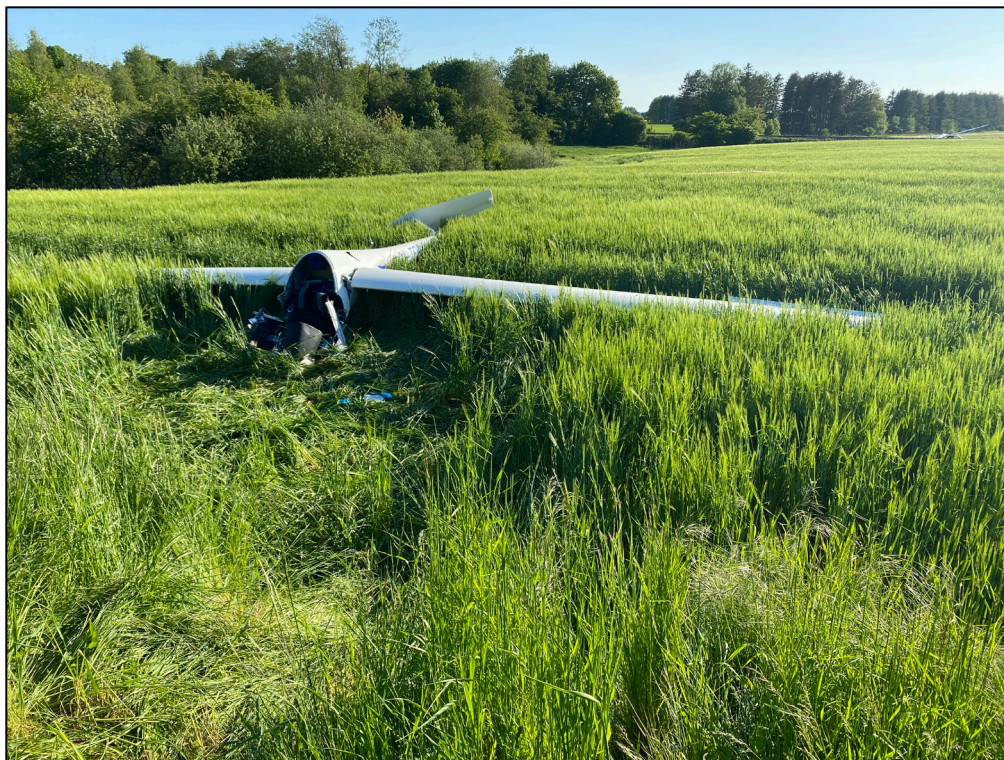
Svæveflyet blev ødelagt ved havariet.

Foto 1. Vrag og havaristed.

Nedslagsmærkerne på marken indikerede, at svæveflyet før nedslaget var i en nedadrettet vinkel og i en rotation mod højre, da det kolliderede med marken. Svæveflyets haleparti var brækket af til højre side med reference til retningen for svæveflyets næseparti.

Cockpittets strukturelle integritet blev ødelagt ved nedslaget. Svæveflyets sikkerhedsseler var hele, og sikkerhedsselerens befæstelser var intakte.

Detailundersøgelsen af svæveflyets struktur afdækkede ikke fejl eller mangler. Alle skader relateredes til nedslagssekvensen.

Detailundersøgelsen af svæveflyets styregrejer afdækkede ikke fejl eller mangler. Alle skader relateredes til nedslagssekvensen.

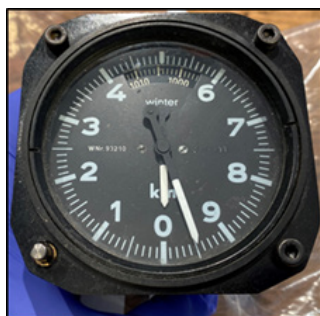
I forbindelse med de tekniske sikkerhedsundersøgelser på havaristedet konstateredes det, at højdemålerens Kollsman-vindue indikerede 1004, svarende til et barometrisk referencetryk på 1004 hPa. Højdemålerens indstillingsdrejeknap til justering af det barometriske referencetryk i Kollsman-vinduet manglede.

Foto 3. Svæveflyets højdemåler.

Adskillelse og detailundersøgelser af højdemåleren afdækkede ikke nedslagsmærker fra viserarmene på indikationsskiven, fejl, mangler eller skader. Tappen (nederst til venstre på instrumentet), hvorpå indstillingsdrejeknappen skulle have være monteret, kunne drejes, og det barometriske referencetryk kunne justeres ved at dreje på tappen.

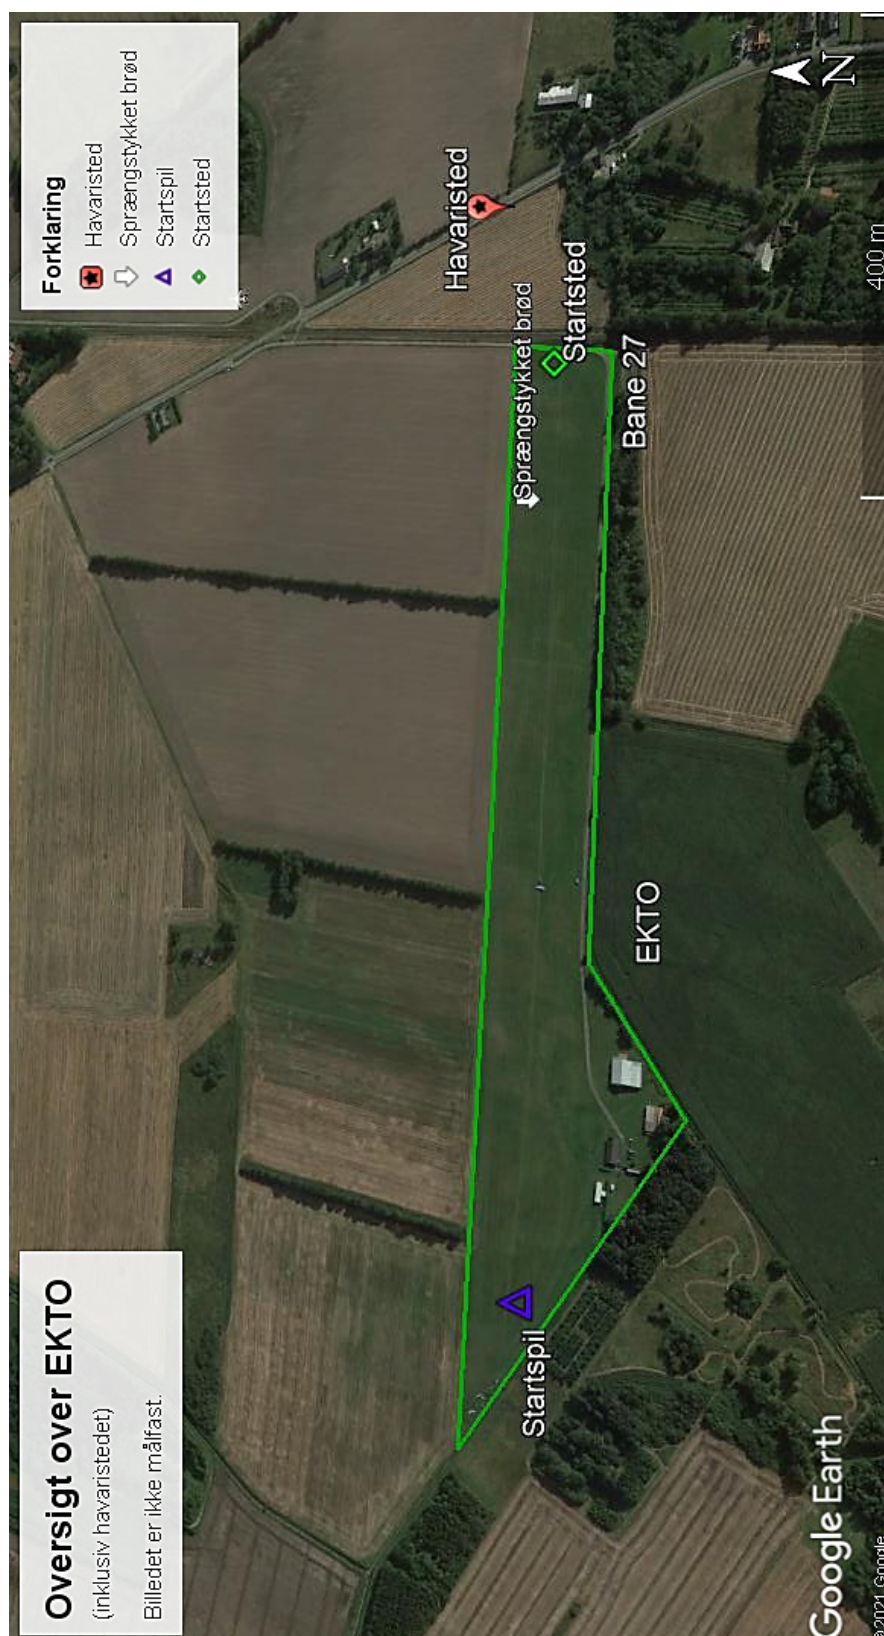
## 5.2 Oversigt over havaristedet

På en position ca. 175 m øst for startstedet lå svæveflyet på en mark med næsepartiet pegende i en østlig retning.
