## **Havarikommisjonen**

### **Redegørelse 2021-273**

**Alvorlig hændelse med OY-OOH (Cameron Balloons N-77) ca. 2 kilometer nordøst for Særslev (Nordfyn) d. 13-08-2021.**

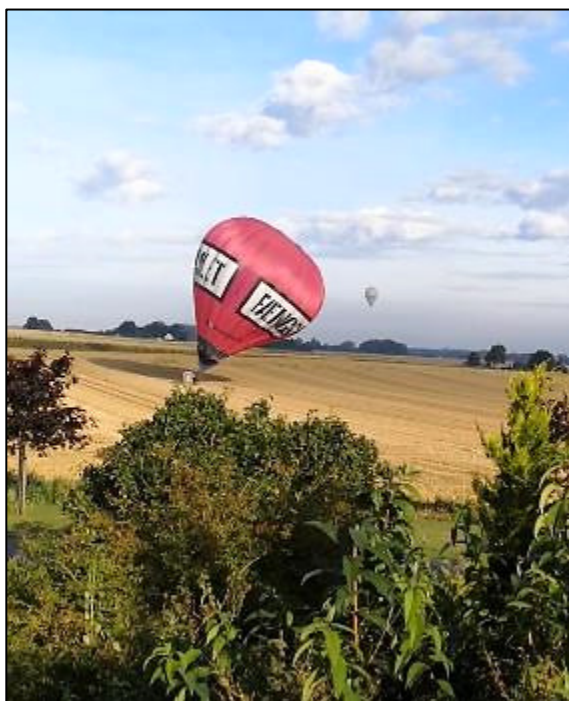
Ballonen landede på en nyhøstet mark.

Foto 1. Landing på en nyhøstet mark.
