# Havarikommissionen

## Redegørelse 2021-124

**Alvorlig hændelse med OY-WHL (Cessna TR182) på Kolding/Vamdrup (EKVD) d. 13-04-2021.**

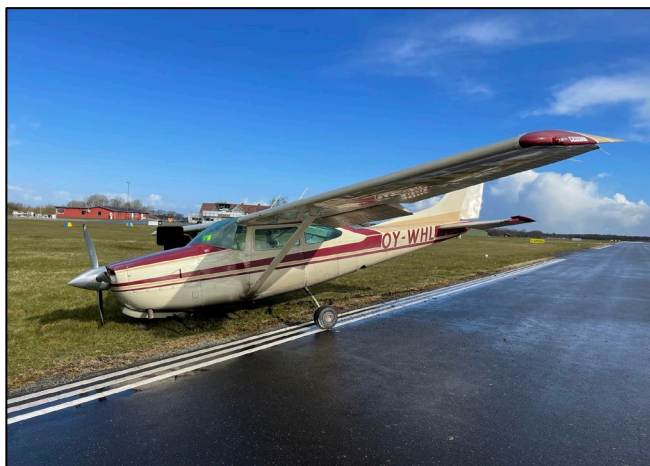
Næsehjulet, næseunderstellet og det højre hovedhjul sank ned i den bløde jord, og propellen ramte jorden.

Propelbladene havde på forkanterne skader i form af ridser og dybe mærker.

Et propelblad var bøjet.

En nærmere undersøgelse af næsehjulsstyringsbeslaget afdækkede, at to nagler manglede, og at to nagler var løse.

Figur 1. Flyet efter fuldt stop i sikkerhedszonen.

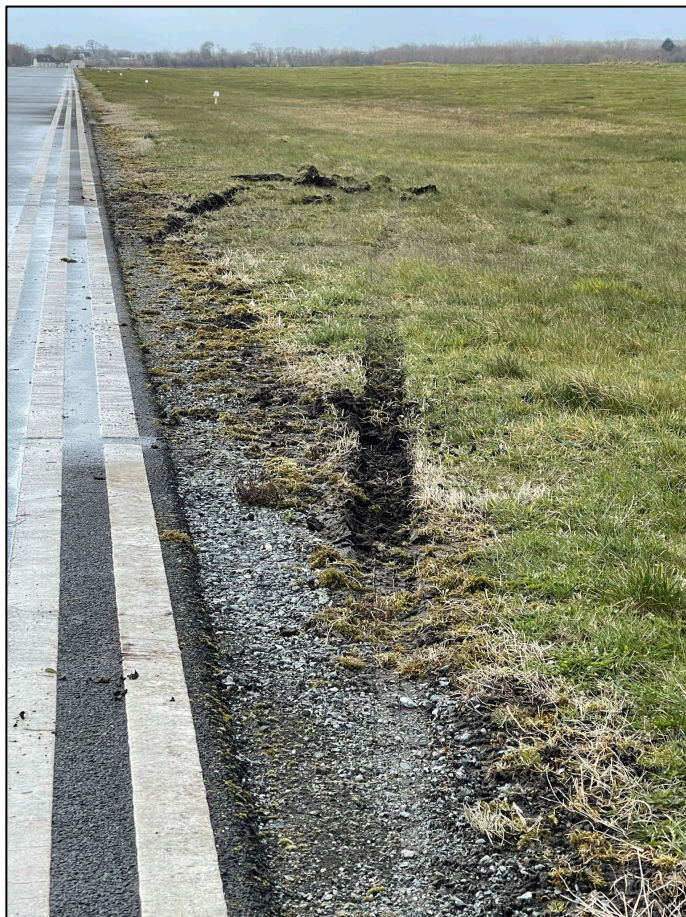
Der, hvor flyet kørte ud over siden af landingsbanen, kom der dybe hjulspor i græsset. Sporet fra næsehjulet var cirka 20 cm (centimeter) dybt.

Foto 1. Hjulspor i græsset i sikkerhedszonen.

- I det spor, som næsehjulet lavede i den bløde jord umiddelbart efter baneafkørslen, sås aftryk af hjulfælgflangerne, men ingen markeringer af dækmønster.
- Der blev ikke fundet dæk- eller fælgspor på banen.
- En baneinspektion før og efter den alvorlige hændelse gav ikke anledning til bemærkninger.
- Ved pilotinspektionen af flyet inden start fra EKS SV var der ikke anmærkninger til dæktrykket.
- Under startløbet fra EKS SV oplevede piloten ikke vibrationer.
- Banen 19 i EKVD var våd, da flyet landede.
- I flyet var der kun et sæde til piloten, og intet sæde til den passager der var ombord.
