Havarikommisionen

Redegørelse 2021-252

Havari med OY-SLX (Elan Torvana DG-300 ELAN) i Lolland Falster/Maribo (EKMB) d. 24-07-2021.

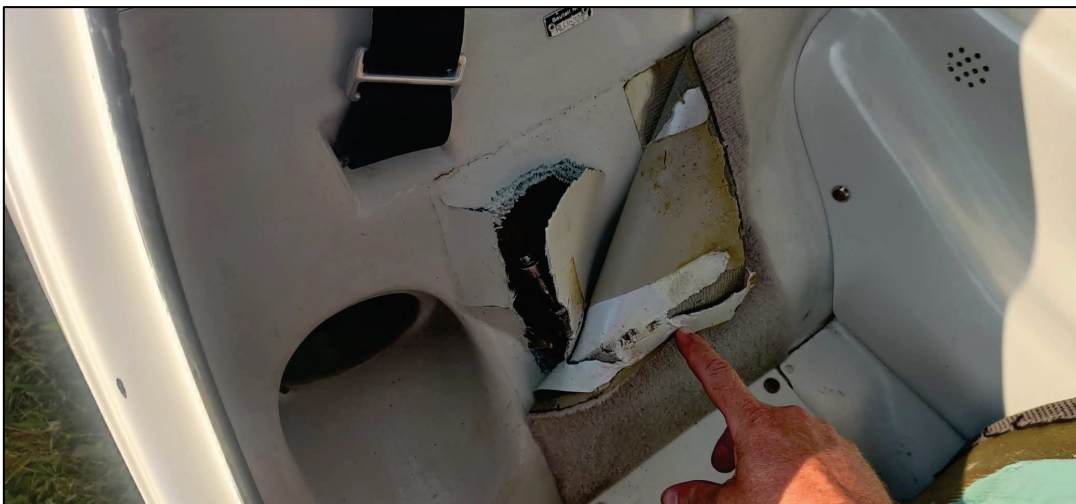
Understellet kollapsede og blev trykket igennem hjulkassen. En understelsdør brød af.

Foto 1. Understellet blev trykket igennem hjulkassen bag sædet.

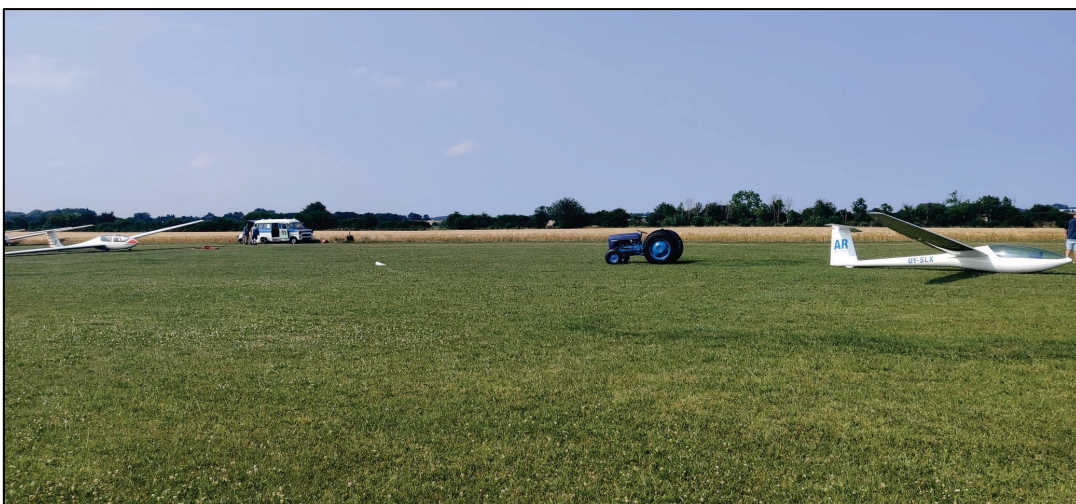
Foto 2. Det parkerede svævefly til venstre og det havarede svævefly til højre. Ca. midtvejs mellem de to svævefly ses understelsdøren siddende fast i banen.

At startfeltet ikke var ryddet, i henhold til svæveflyveklubbens procedurer, udgjorde en risiko i forbindelse med landingen.

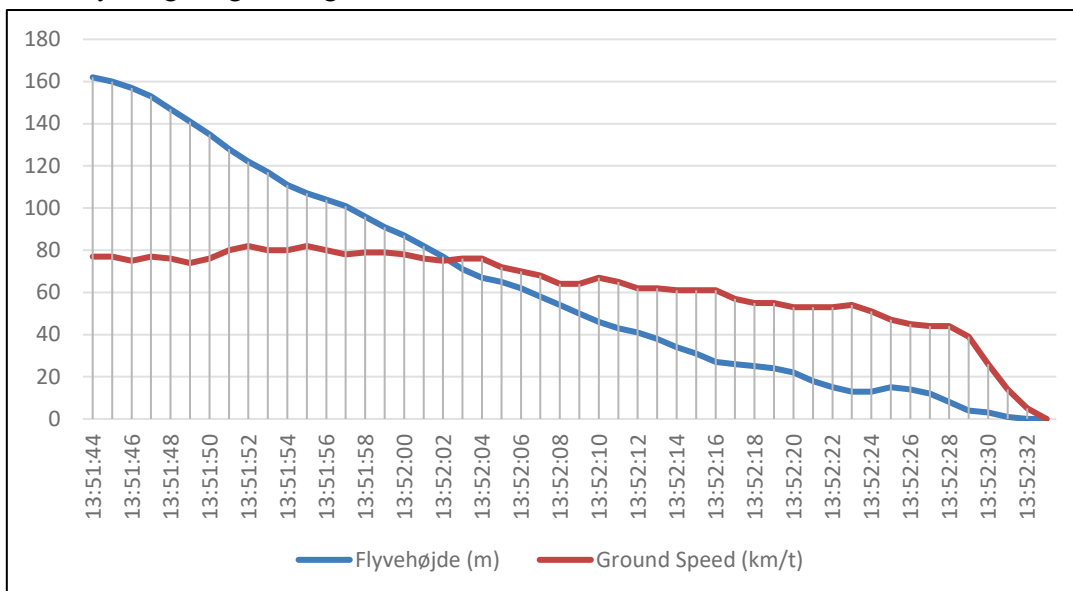
Efter at have passeret det parkerede svævefly på startstedet i 4-5 meters flyvehøjde og med lav flyvefart valgte piloten at føre styrepinden frem for at fastholde flyvefarten. Den sænkede næsestilling øgede synket, og piloten nåede ikke at flade svæveflyet ud.

Figur 2. Grafisk illustration af slutanflying og landing

Piloten fortsatte anflyvningen henover det parkerede svævefly. Data indikerede, at dette resulterede i en lav flyvefart. For at kompensere for den lave flyvefart valgte piloten styrepinden frem efter passage af det parkerede svævefly med et øget synk til følge.

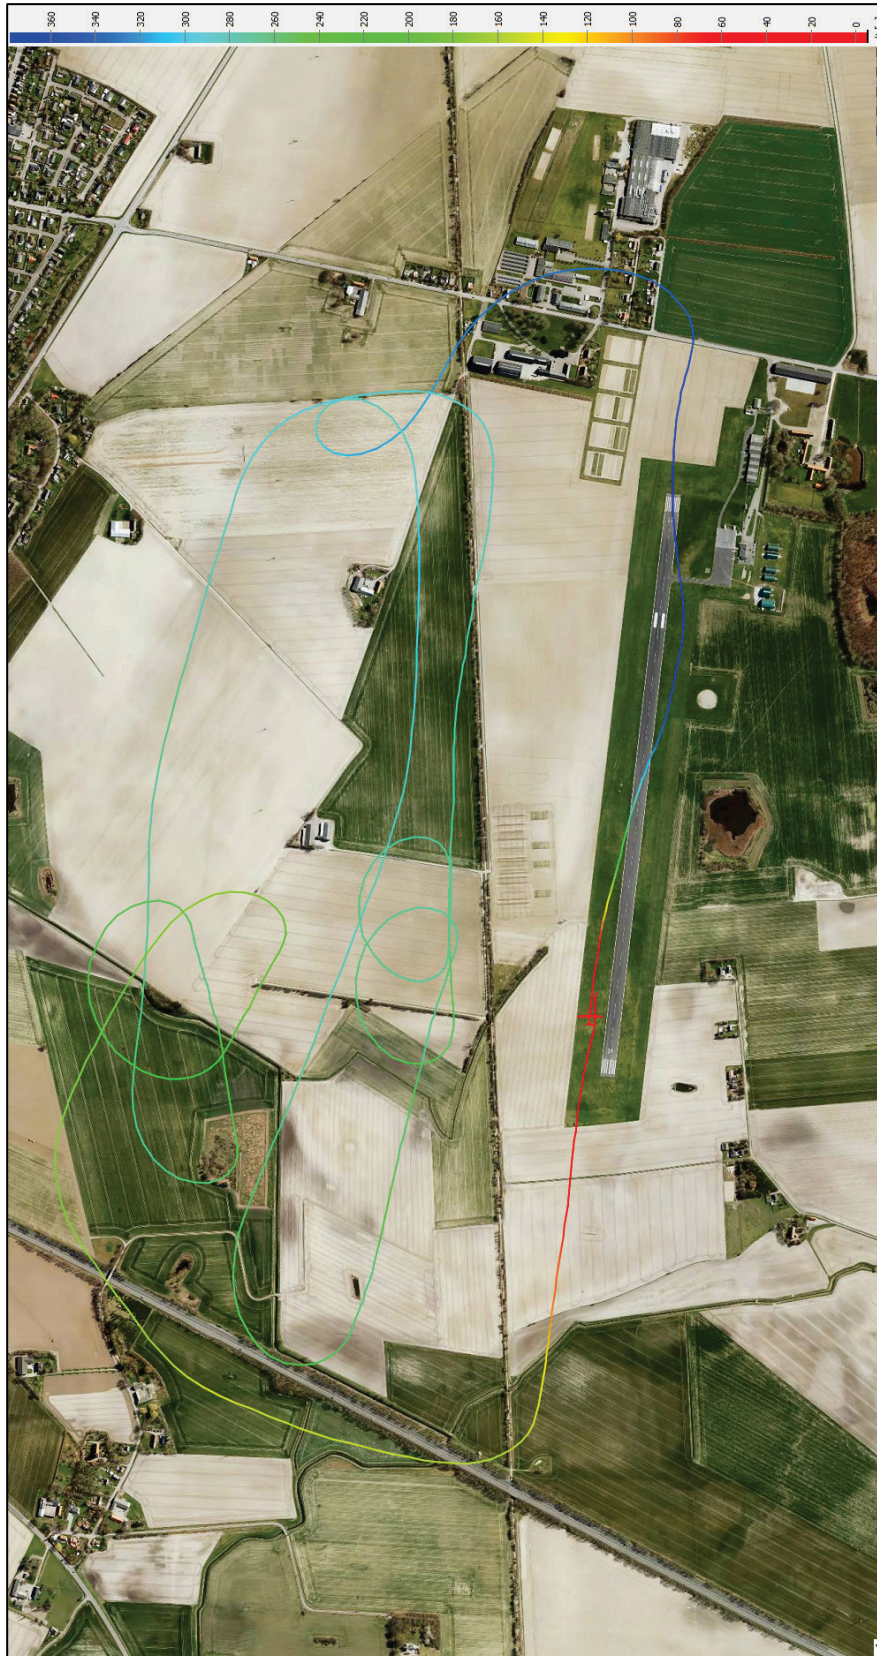
Bilag 3

Flarmen optog et datapunkt for hvert sekund. Svæveflyets rute – se [bilag 3](#).
