# Havarikommisjonen

## Redegørelse 2021-131

**Havari med D-KXUL (Schempp-Hirth Ventus-3T) ved Arnborg (EKAB) d. 16-04-2021.**

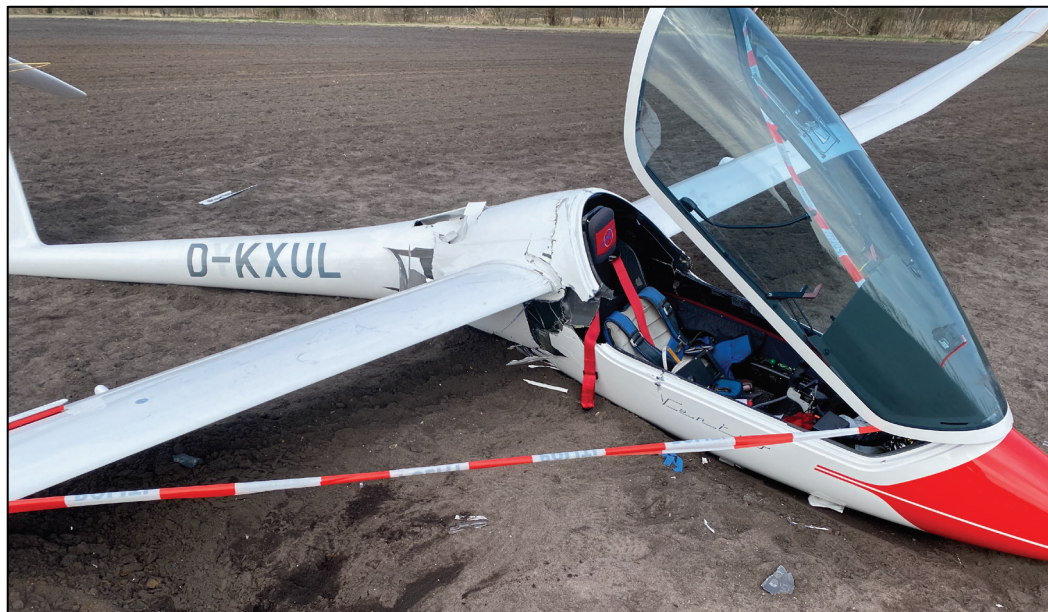
Svæveflyet blev totalskadet. Kroppen fik flere skader i form af delamineringer, revner og brud bag cockpittet. Brændstoftanken til hjælpemotoren blev beskadiget og utæt.

Foto 1. Vraget.

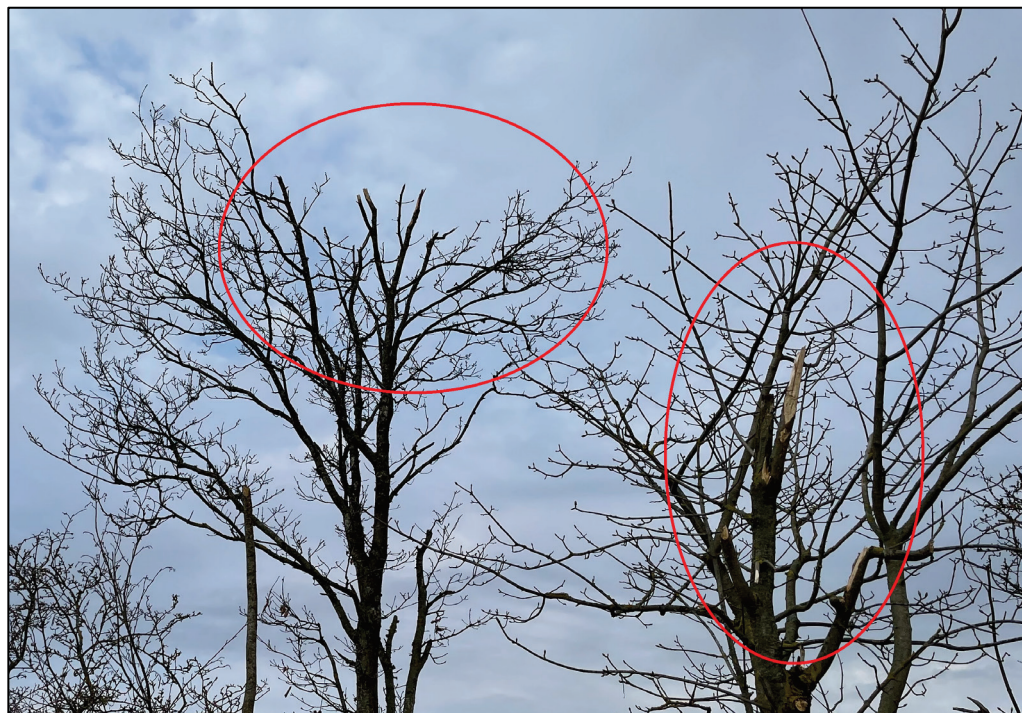
Flere træer i læbæltet fik skader/mistede grene, da svæveflyet passerede gennem den øverste del af læbæltet.

Figur 1. Skader i læbæltet markeret med røde ovaler.

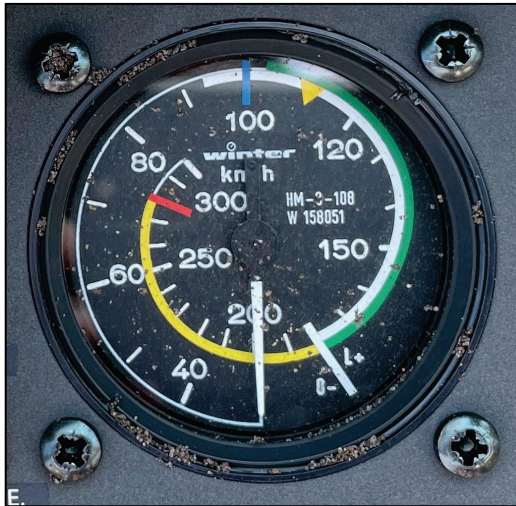
Umiddelbart herefter, i en flyvehøjde på 50-60 m over jorden, observerede piloten, at den indikerede flyvehastighed hurtigt ændrede sig fra ca. 115 km/t til 0 km/t og tilbage til 115 km/t, hvorefter svæveflyet krængede mod højre.

Before reaching stalling speed, the ASI reading drops quickly depending on the C.G. – position. The ASI starts oscillating because of the turbulent airflow affecting the pitot pressure probe.

Foto 2. Svæveflyets hastighedsindikator

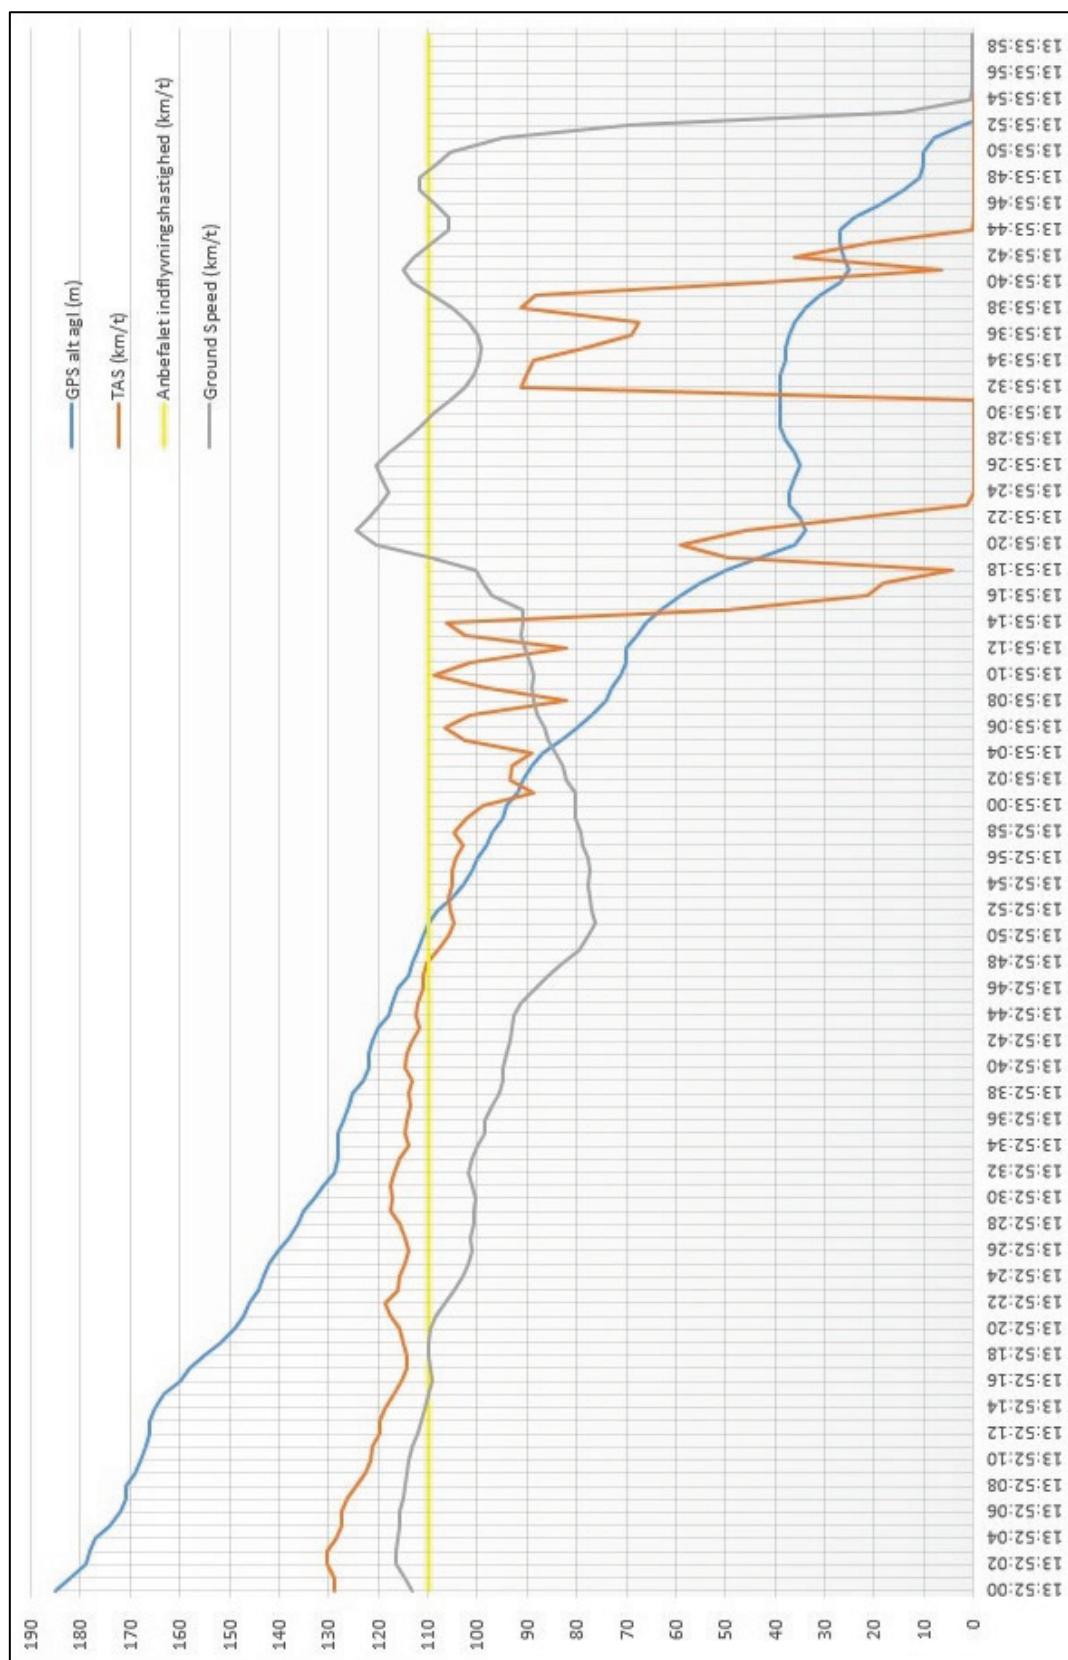
**BILAG 4**[Retur til flight recorders](#)

Grafisk fremstilling af følgende data:

- Flyvehøjde over jorden (GPS alt agl) – 0 m reference på havaripositionen.
- Hastighed over jorden (Ground Speed).
- True Air Speed (TAS)<sup>1</sup>.
- Fabrikantens anbefalede indflyvningshastighed ved maksimum masse uden vandballast (gul trekant på hastighedsindikatoren).
- Tidspunkt.

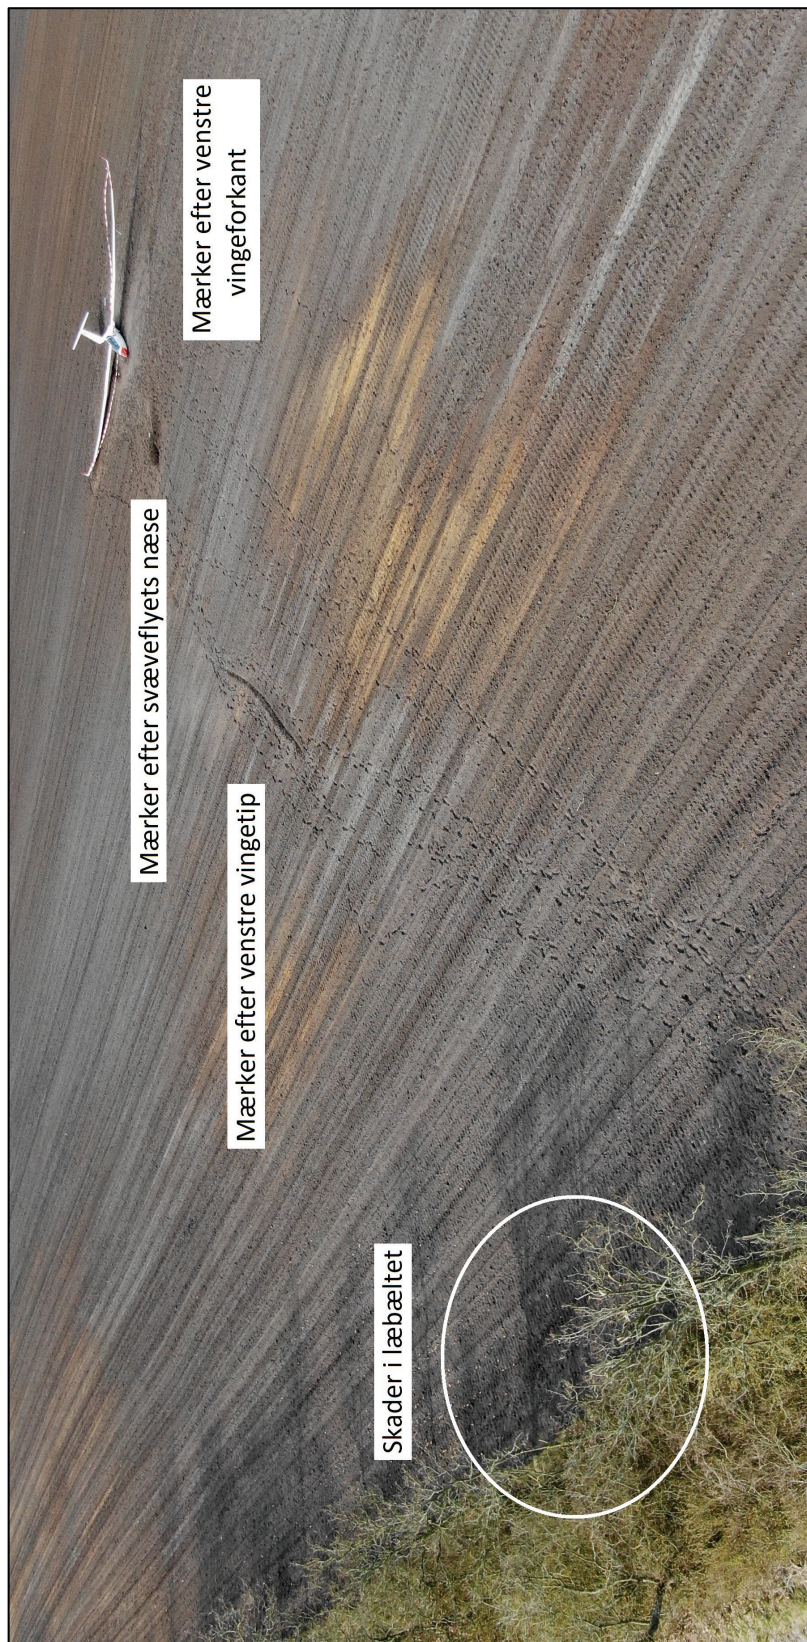
**BILAG 5**[Retur til vrag og havaristed](#)

Efter kollisionen med læbæltet ramte svæveflyet marken tre steder, og havarerede på marken med næsepartiet mod flyveretningen.
