# **REDEGØRELSE**

**Havari**

**28-07-2019**

**Schempp Hirth Discus b**

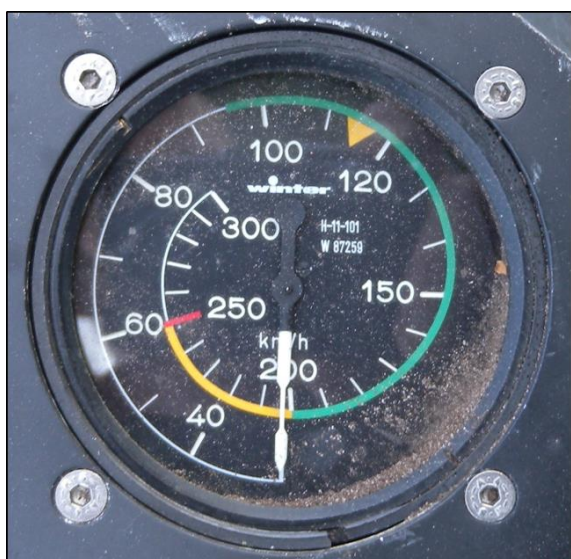
Bunden af den grønne farvemarkering (95 km/t) angiver 110 % af stallhastigheden ved en MTOM på 525 kg og ved flyvning med indfældede luftbremser.

Den gule trekantsmarkering ved 115 km/t angiver indflyvningshastigheden ved en MTOM på 525 kg.

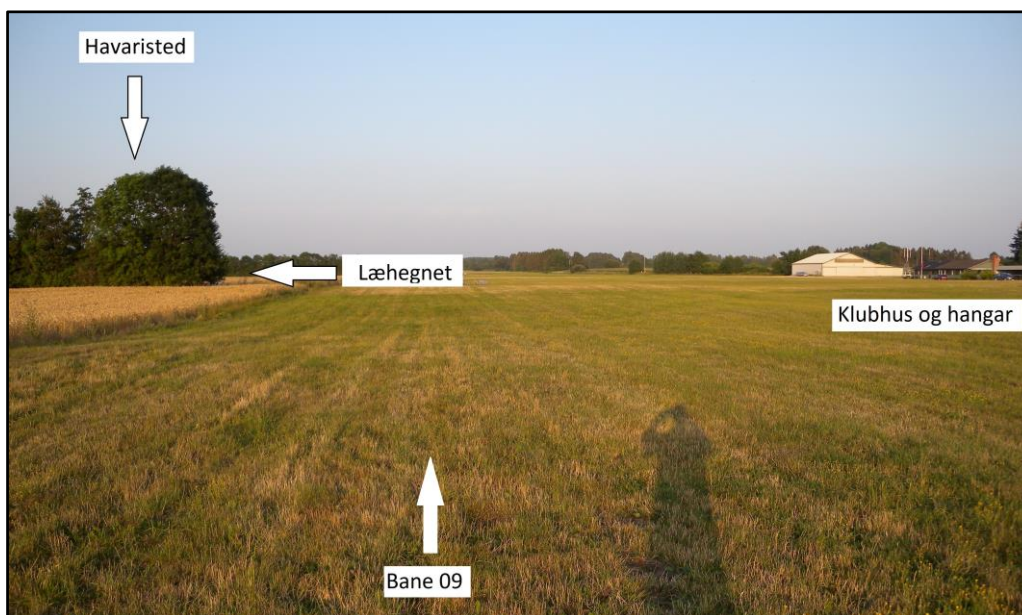
Nedslagsmærker fra vingerne og næsen – ca. 10 m nord for banen og umiddelbart øst for læhegnet – viste, at svæveflyet ramte jorden i en tilnærmelsesvis lodret flyvestilling og orienteret mod sydsydvest. Se nedenstående foto.

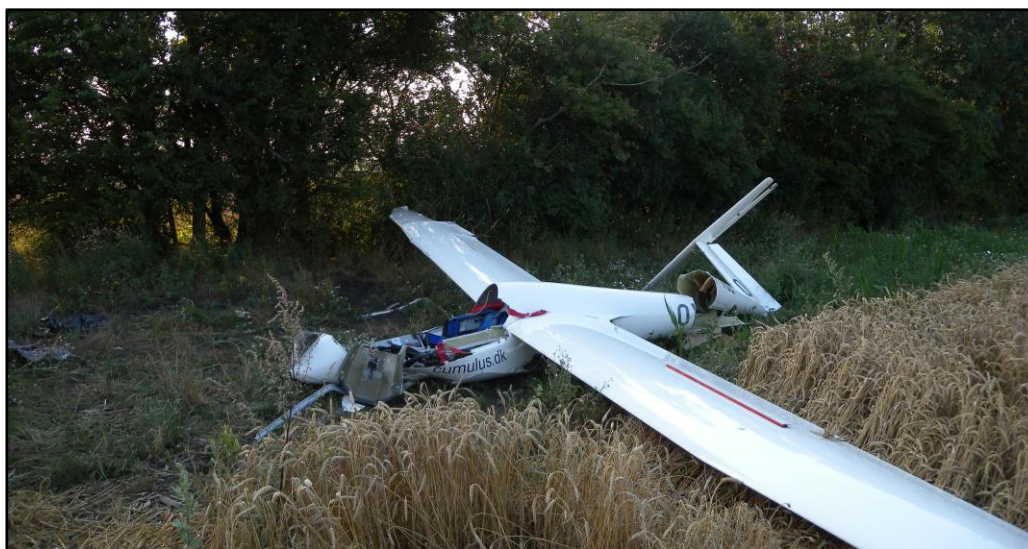
Efter svæveflyet ramte jorden væltede det bagover, og endte hvilende på hovedhjulet og undersiden af kroppen. Kroppen var brudt ca. 1 m bag vinge bagkanterne, og den bagerste del af kroppen samt halen var væltet mod højre. Den forreste del af cockpittet med svæveflyets instrumentpanel og svæveflyets næse var brudt fra resten af kroppen. Sædets H-sele var intakt, men den nedre højre befæstelse var brudt fra kroppen. Se nedenstående foto.

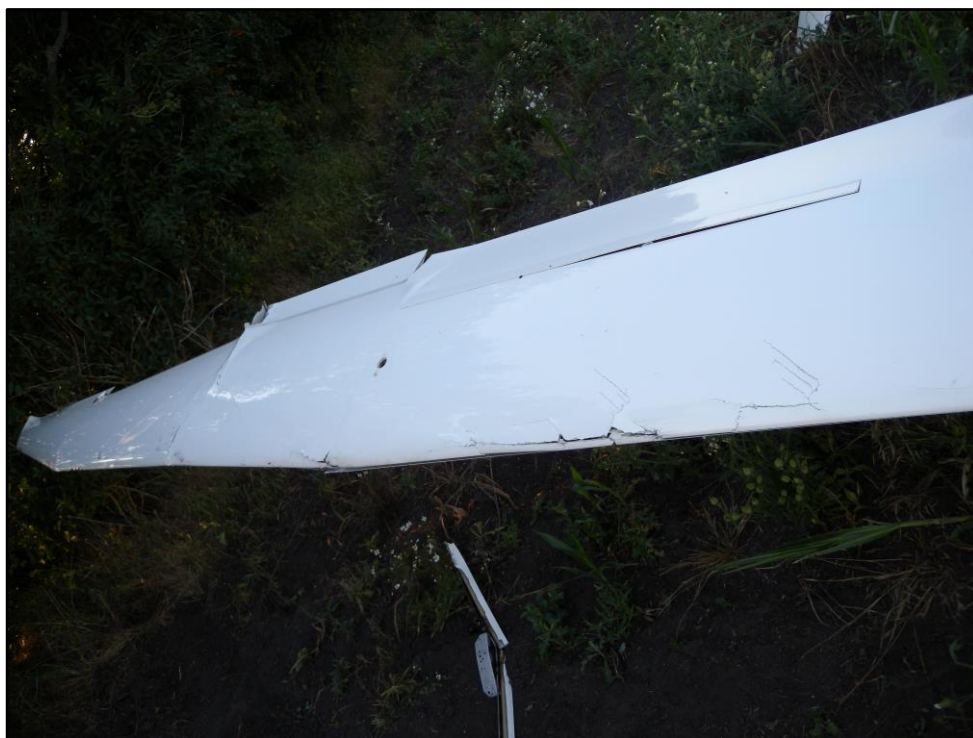
Den højre vinge havde flere brud og delamineringer samt nedslagsmærker på vingeforkanten. Den yderste del af vingen var kollideret med den østlige side af læhegnet under hændelsesforløbet. Den yderste del af krængeroret var brudt fra vingen og luftbremsen var indfældet. Se nedenstående foto.

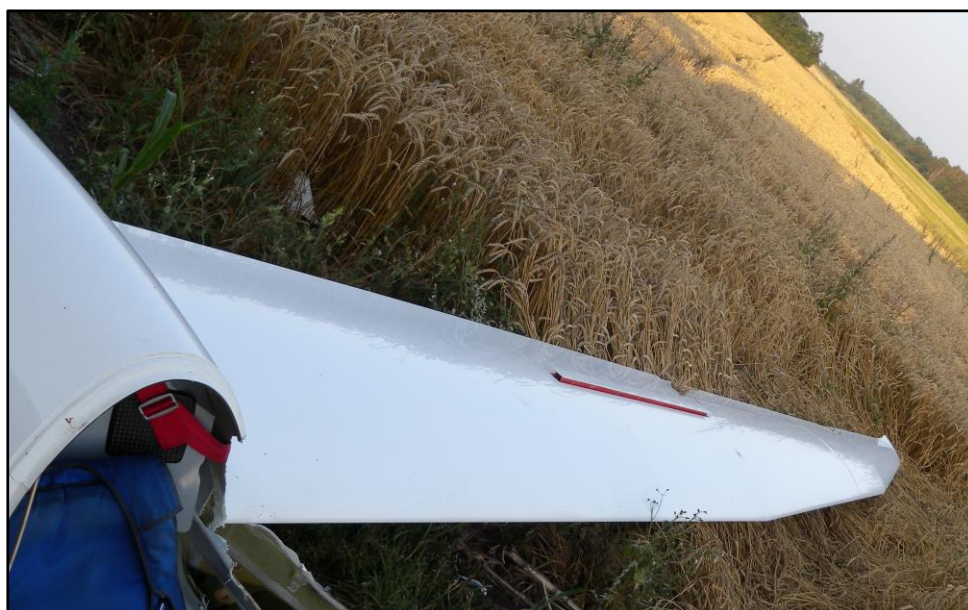
Den venstre vinge var visuelt stort set intakt og luftbremsen var udfældet få cm. Se nedenstående foto.
