**Havarikommisjonen**

# **REDEGØRELSE**

**SCHEMPP-HIRTH DISCUS 2CT**

**OY-KBX**

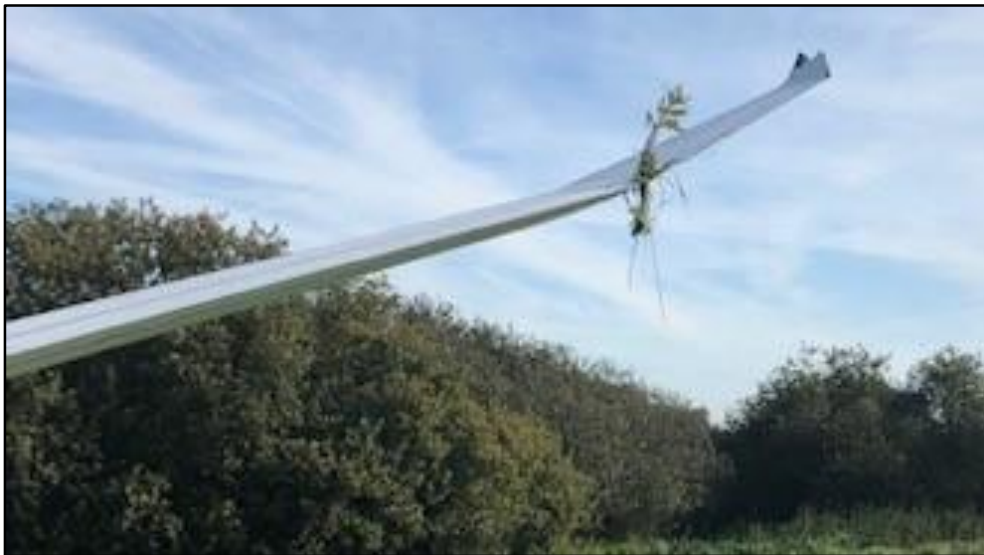
Vingerne og hjullemmen blev beskadiget, og det horisontale haleplan samt halebommen separerede fra flykroppen.

*Skade på højre vinge*

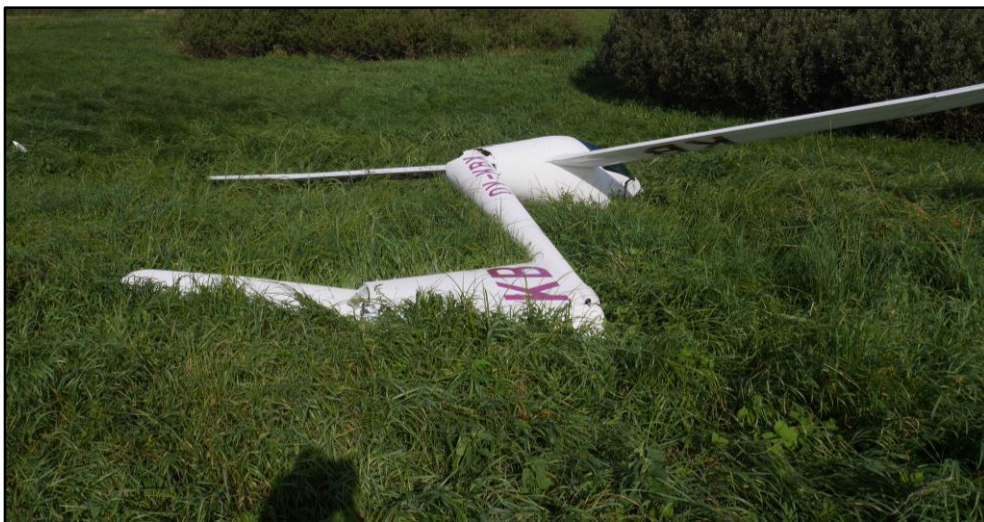
*Separeret halebom og horisontalt haleplan*

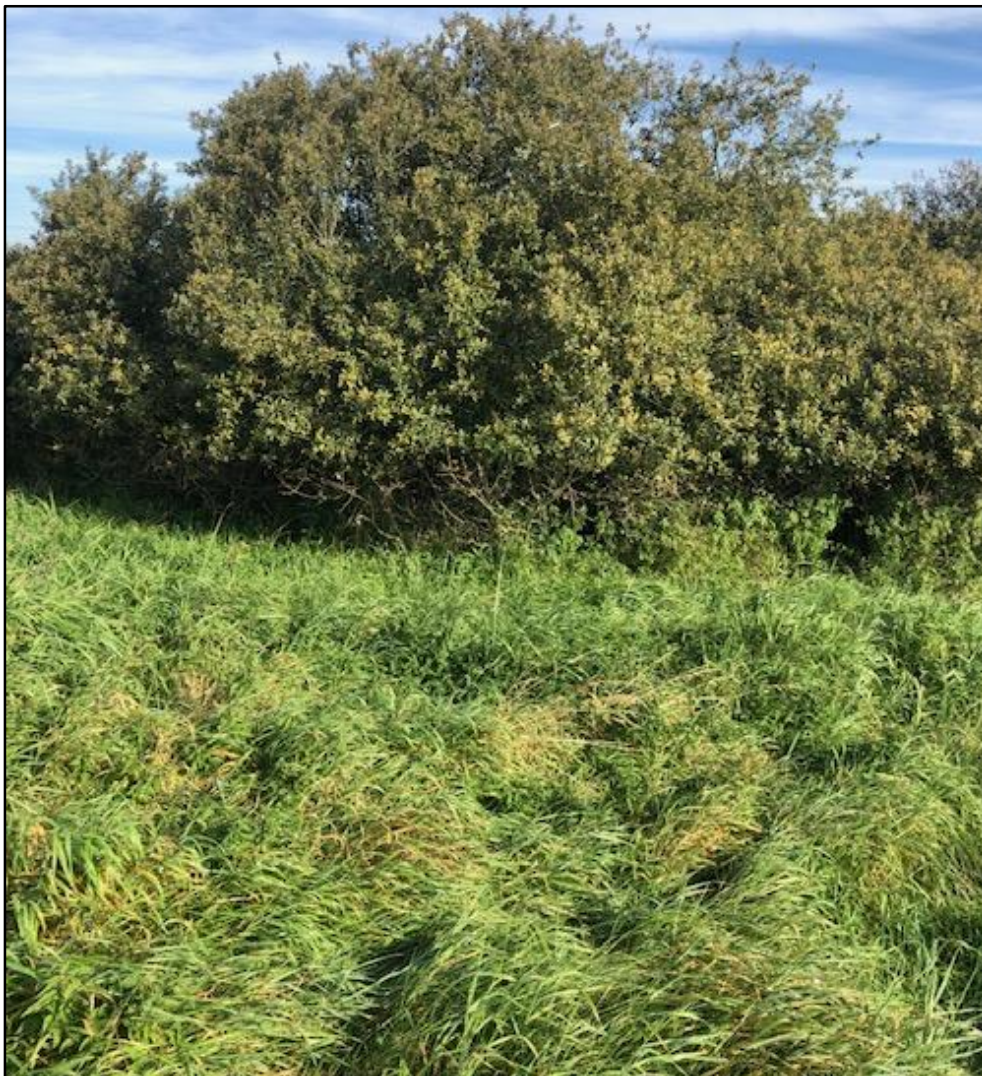
Der opstod mindre skader på vegetationen i området, og svæveflyets hovedhjul efterlod et mindre hul i terrænet.

*Knækkede grene øverst på busken og mærker i terrænet*

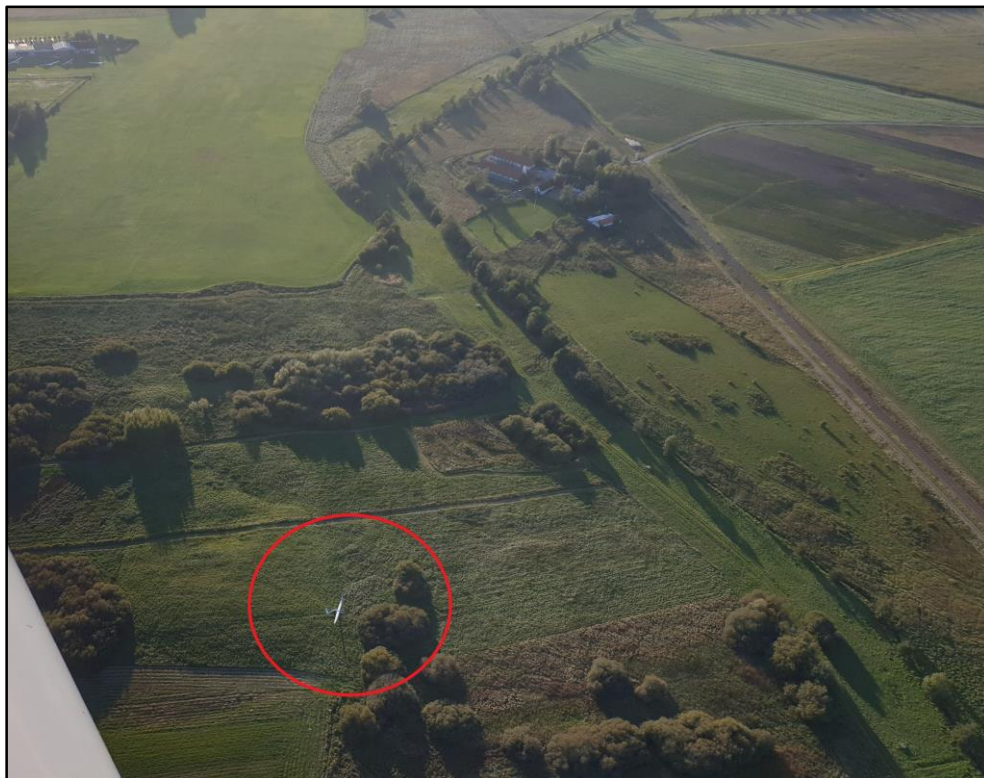
*Havaristedets placering ca. 240 m før tærsklen til bane 28.*

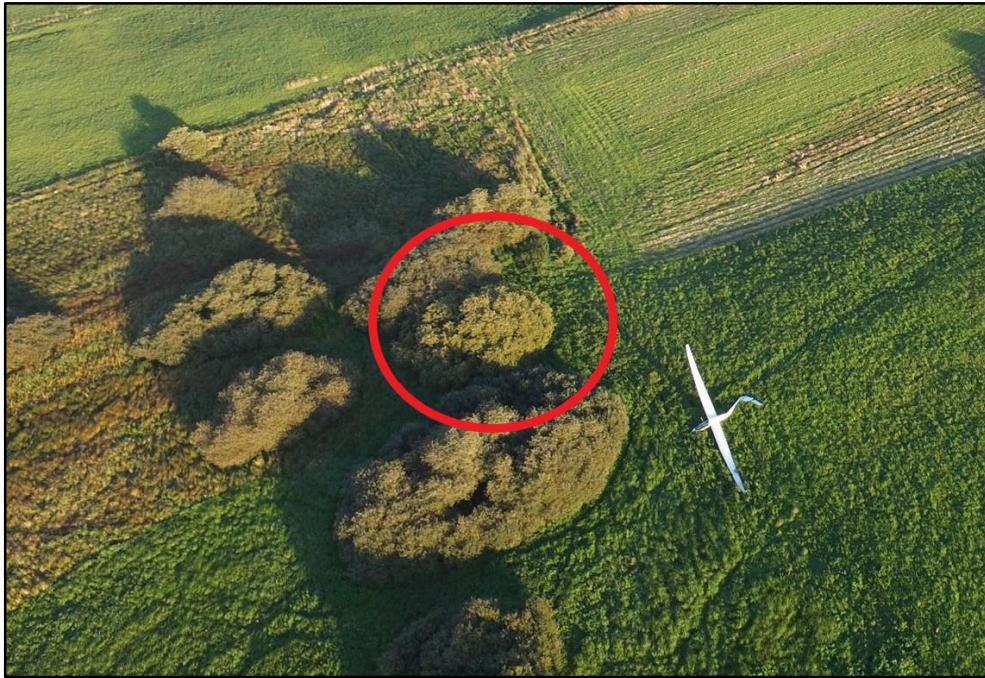
Svæveflyet ramte en høj busk, lavede et ground loop og havarerede ca. 240 m før tærsklen til bane 28.

*Havaristedet set fra nordvestlig retning. Svæveflyet kolliderede med busken i den røde cirkel.*
