# Havarikommissionen

## Redegørelse 2020-161

**Redegørelse over havari med OY-DNK (Beechcraft 35-C33A Debonair) i Randers (EKRD) d. 25-04-2020.**

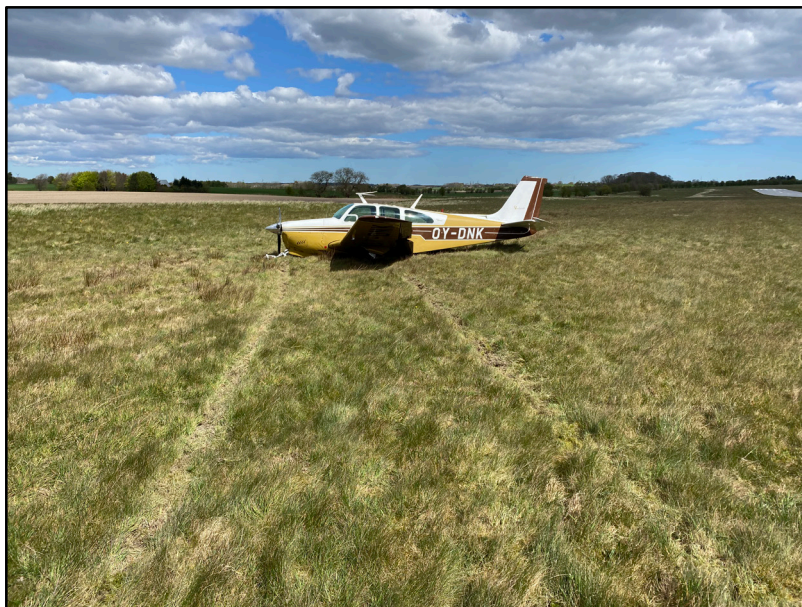
I sikkerhedszonen kollapsede sekventielt det højre hovedhjulsunderstel, næsehjulsunderstellet og det venstre hovedhjulsunderstel.

Der opstod større skader på flyets understel, propel, vinger, krop samt højderor.

Foto 1. Afstandsbillede af OY-DNK efter et sideværts skred i sikkerhedszonen.

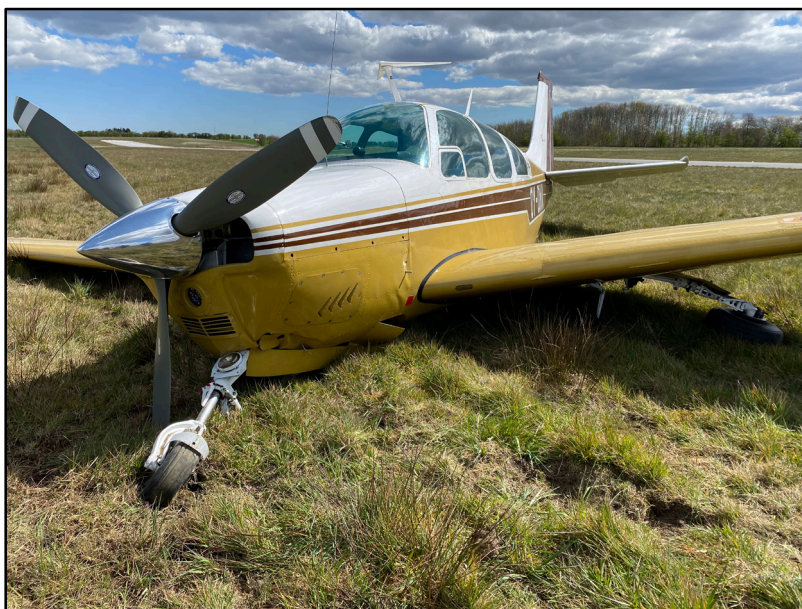
Foto 2. Nærbillede af OY-DNK efter at være kommet til et fuldt stop i sikkerhedszonen.

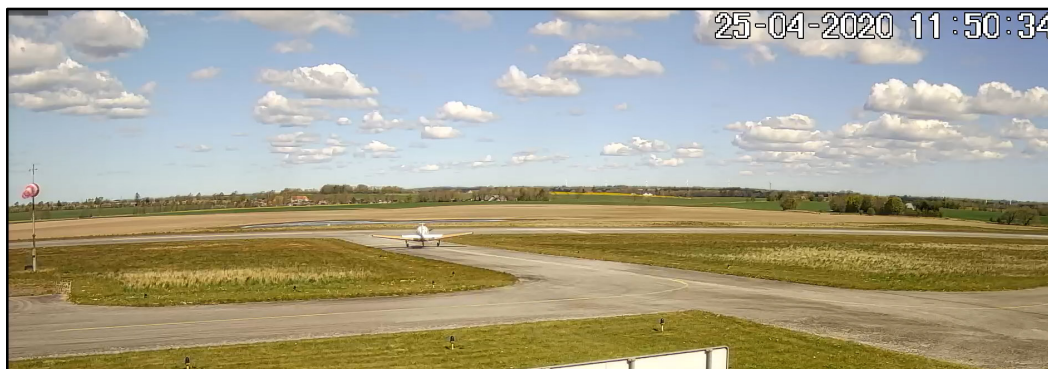
Foto 4. OY-DNK ved ventepositionen til bane 07.

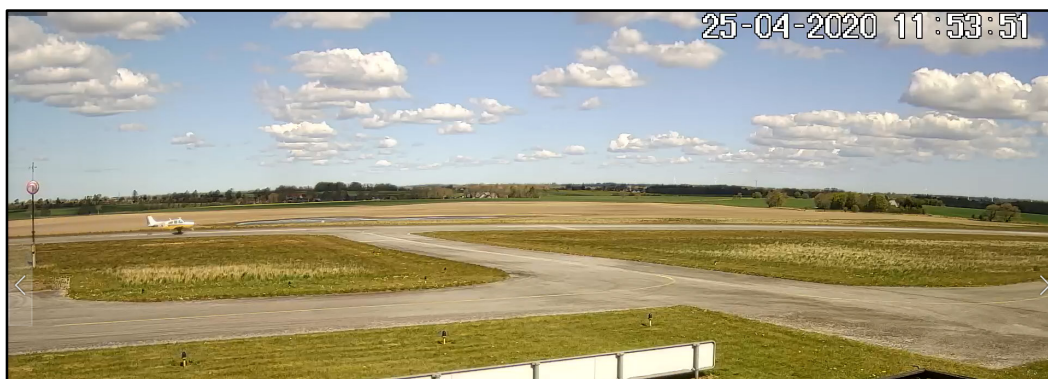
Foto 5. OY-DNK under startløbet på bane 07 umiddelbart før passage af rullevejen ind til forpladsen.

Havarikommisionen skønner, at en divergens mellem pilotens opfattelse af den aktuelle vindstyrke (vindmålervisning før opstart samt vindposens visning efter opstart - fra 8 til 10 kt) og den faktuelle vindstyrke (fuldt udfoldet vindpose svarende til 15 kt) fik en negativ indflydelse på pilotens korregerende rorkontrolinput under startløbet.

Pilotens oplevelse af, at flyet under startløbet begyndte at trække mod venstre kan være afledt af en begyndende vejrhaneeffekt, hvor piloten ikke fik korigeret tilstrækkeligt til at bevare retningskontrollen.
