# Havarikommisjonen

## Statement 2020-263

**Statement over havari med OY-XDB (Schleicher ASK 21) ved Bolhede Svæveflyveplads d. 11-07-2020.**

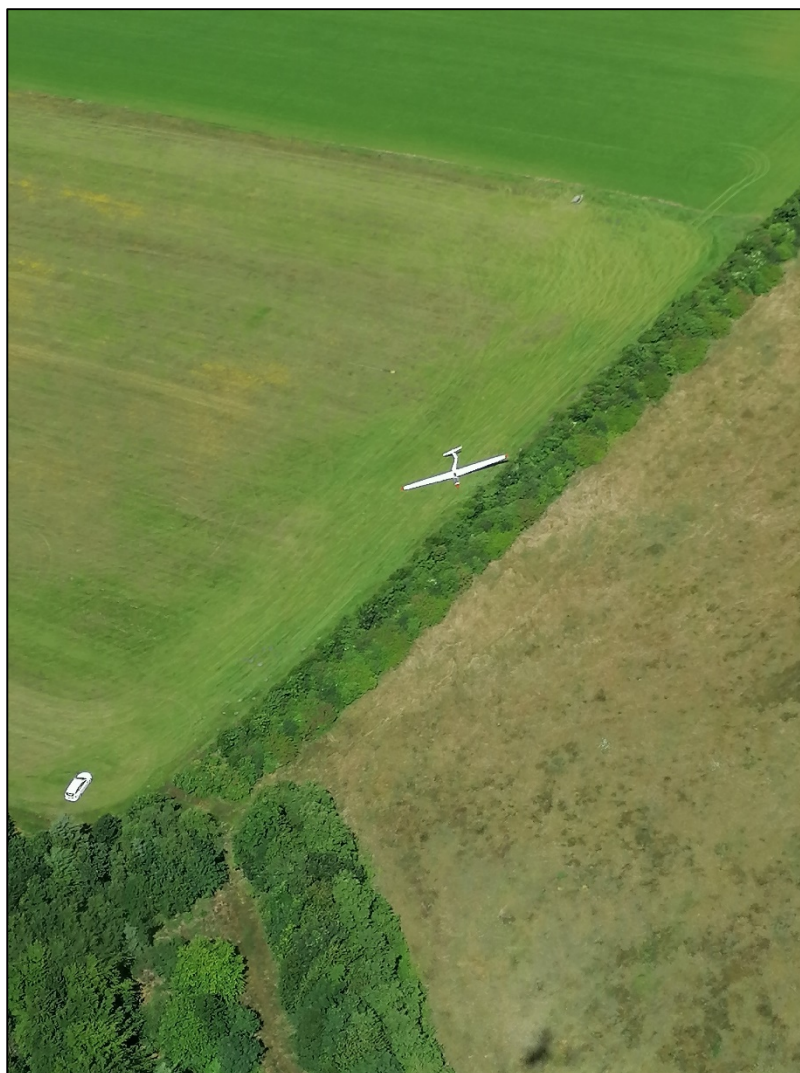
På finalen fløj svæveflyet ca. 100-150 meter før baneenden henover høje træer, hvorefter flyveinstruktøren konstaterede, at svæveflyet lå for lavt, og at det ikke var muligt at undgå kollision med et ca. 3 meter højt læhegn umiddelbart før banebegrænsningen.

Svæveflyet fløj gennem læhegnet og havarede umiddelbart efter passage af læhegnet.

Billede 1 - Oversigtsbillede fra luften over havaristedet - fotograferet fra syd mod nord.

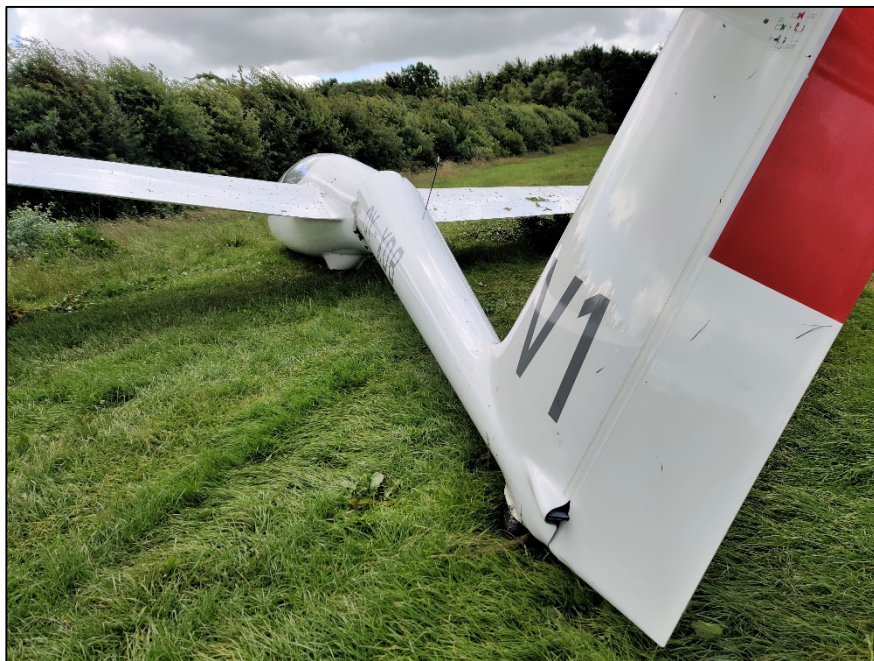
Svæveflyet blev væsentligt beskadiget ved havariet.

Billede 2 - Svæveflyets bagkrop brækkede bag cockpitsektionen og vingerne - fotograferet fra halesektionen.

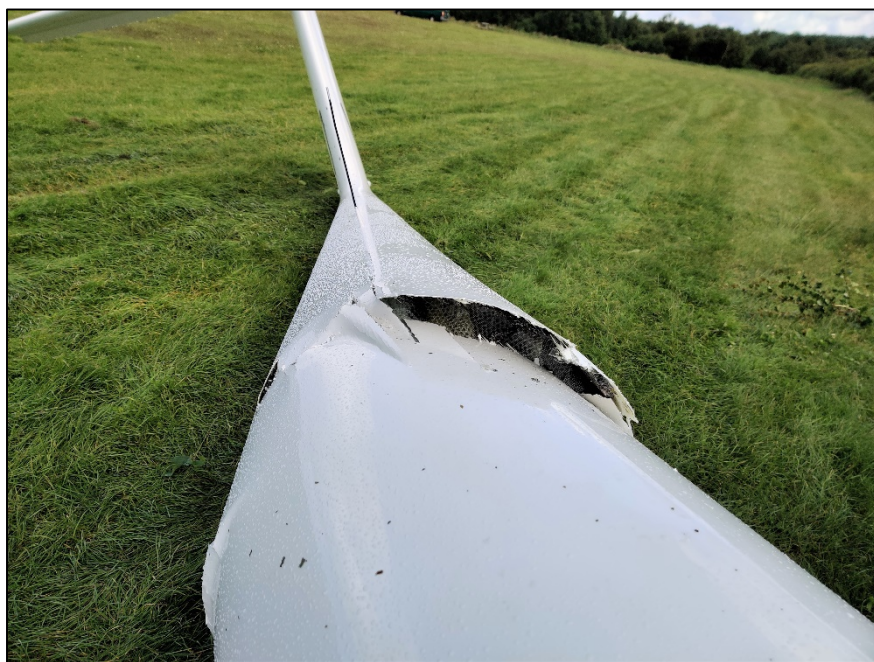
Billede 3 - Svæveflyets bagkrop brækkede bag cockpitsektionen og vingerne - fotograferet fra cockpitsektionen.
