# Havarikommissionen

## Statement 2019-536

**Statement over havari med OY-BLB (Piper 28-151) under kørsel på jorden i Roskilde (EK RK) d. 02-12-2019.**

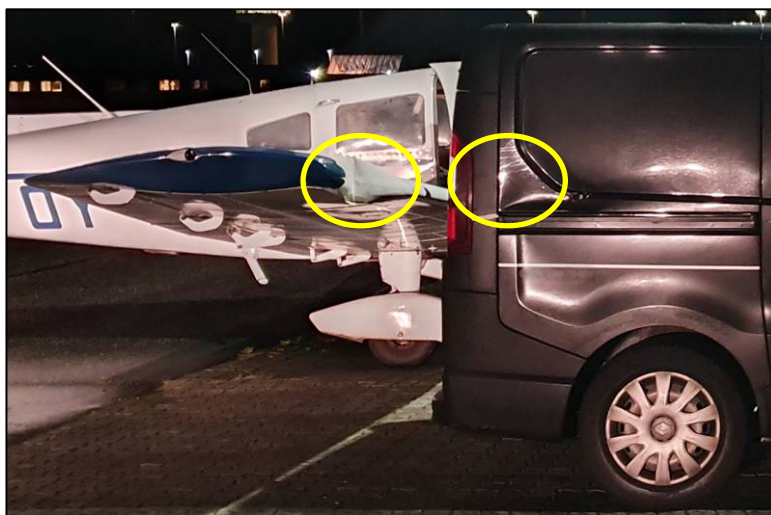
Der opstod synlige skader på den yderste del af flyets højre vinge.

Billede 1: Skade på flyets højre vinge nær vingetippen samt på den bageste del af varebilens højre side.

En efterfølgende inspektion af flyet på et vedligeholdelsesværksted indikerede, at flyet også havde skader ved vingeroden, og at en udbedring af skaderne ville kræve en større reparation.

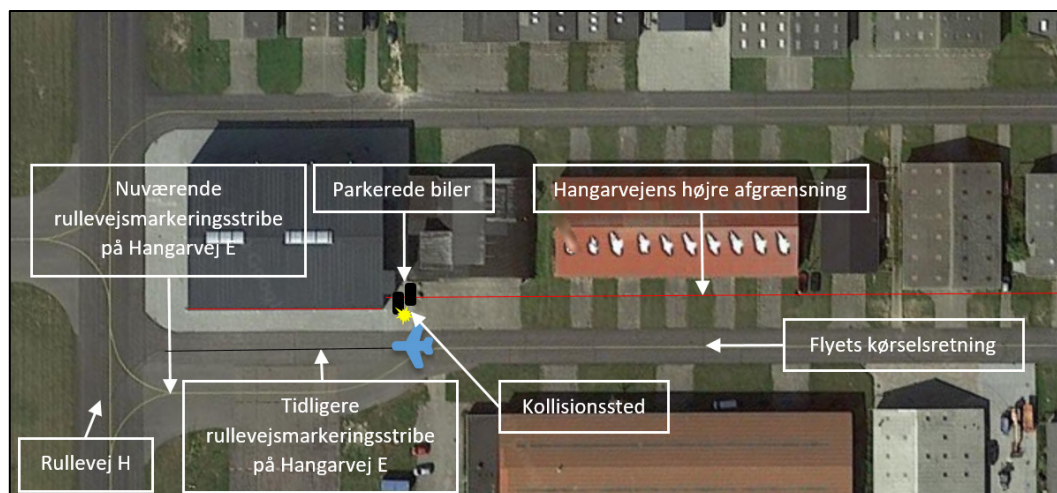
Der var umiddelbart før rullevej H blevet opført en ny hangarbygning nær den sydlige del af Hangarvej E. I forbindelse med opførelsen af den nye hangarbygning var rullevejsmarkeringsstriben på Hangarvej E blevet ændret. Den nye rullevejsmarkeringsstribe var blevet malet op med gul maling, og den tidligere rullevejsmarkeringsstribe var blevet fjernet og fremstod som en sort stribe.

Billede 2: Oversigtsbillede visende Hangarvej E, de parkerede biler, rullevejsmarkeringsstriberne, flyets kørselsretning og kollisionsstedet.

Piloten observerede ikke den parkerede varebil. På grund af områdebelysningens genskin i den sorte stribe opfattede piloten den tidligere rullevejsmarkeringsstribe som værende den gældende stribe.
