**Havarikommissionen**

# **RAPPORT**

**07-06-2019**

**OY-RBG**

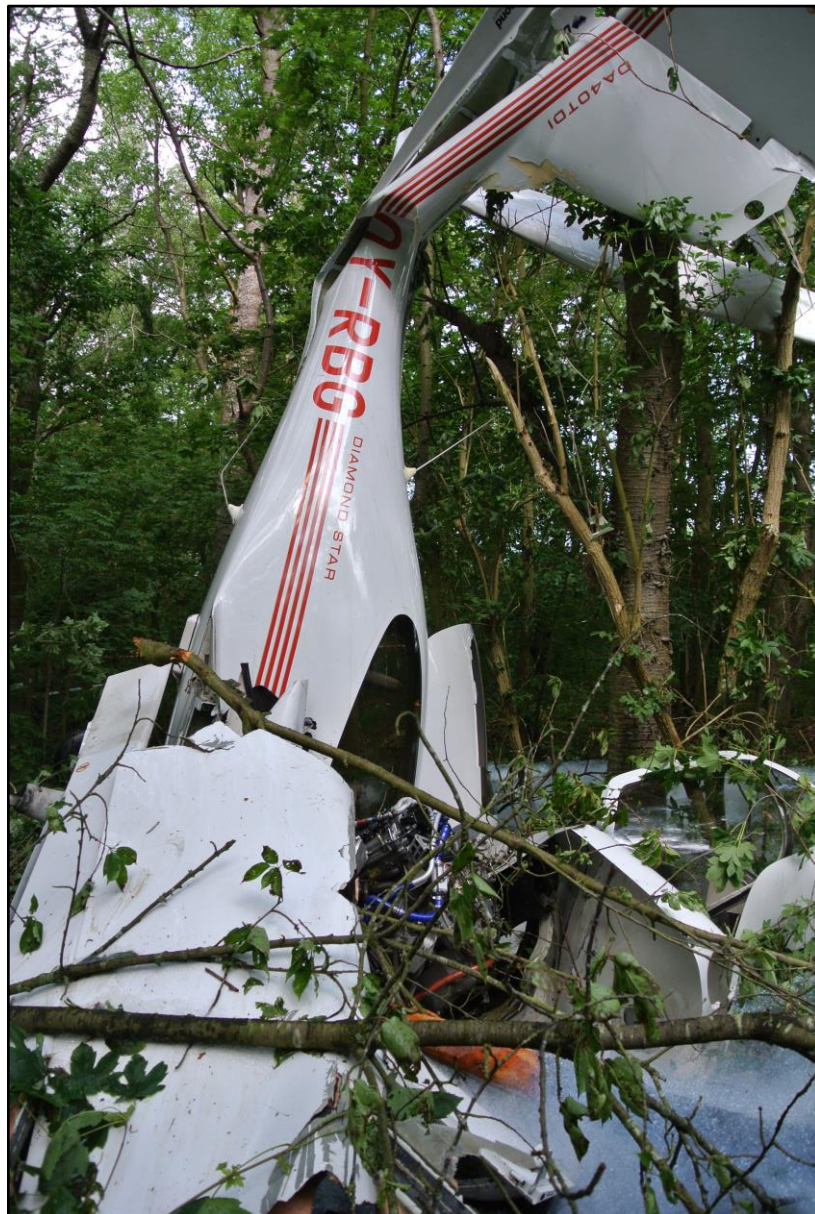
Flyet blev ved havariet ødelagt.

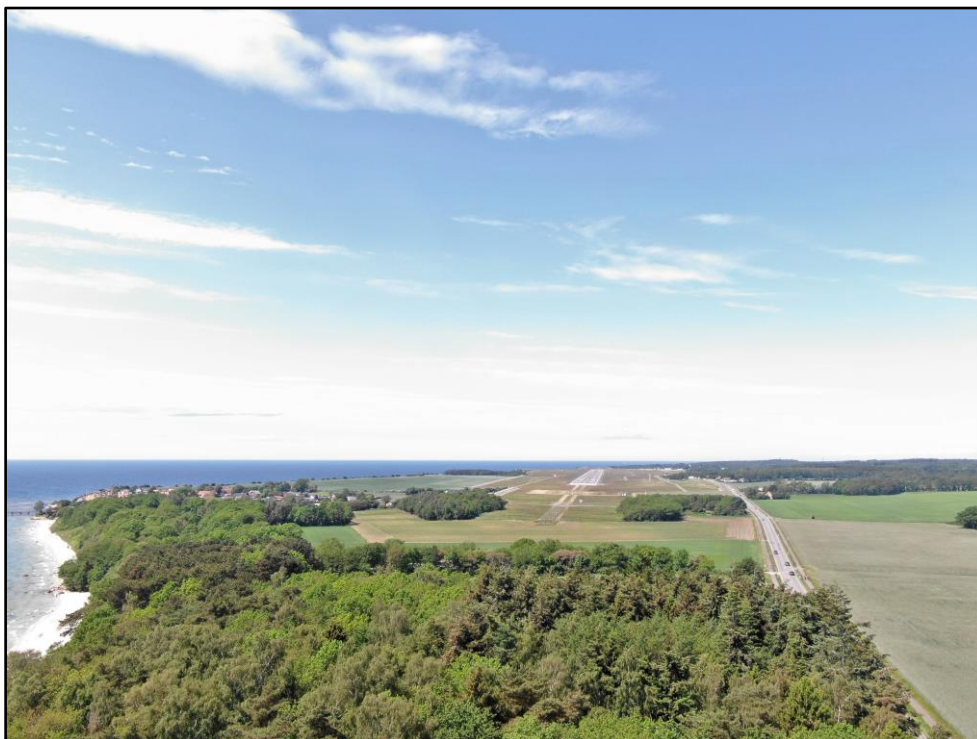
Over havaristedet set fra øst mod vest

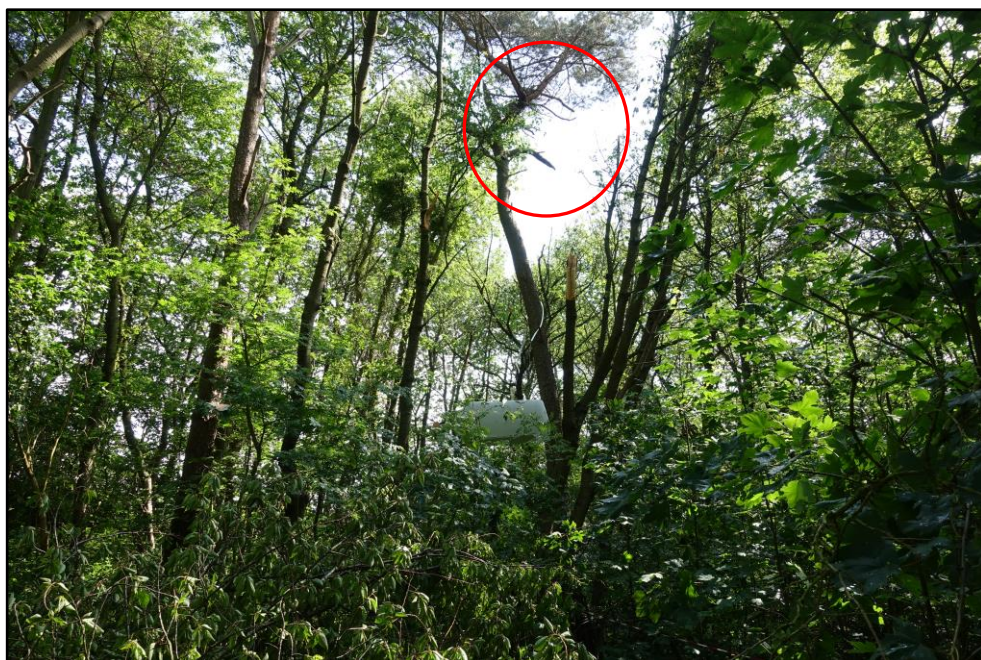
Kollision med trætoppe

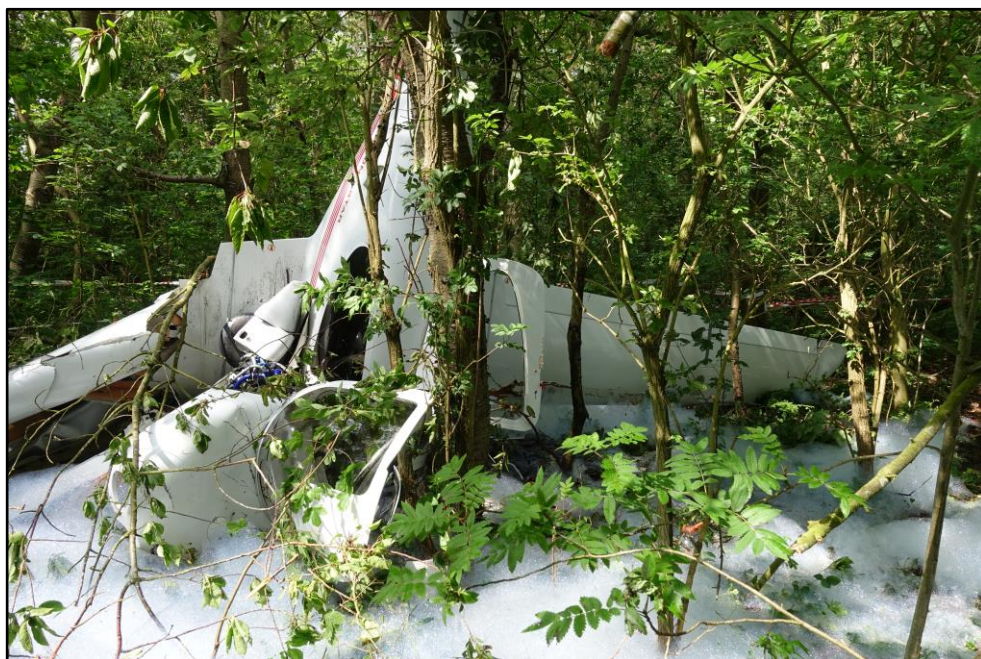
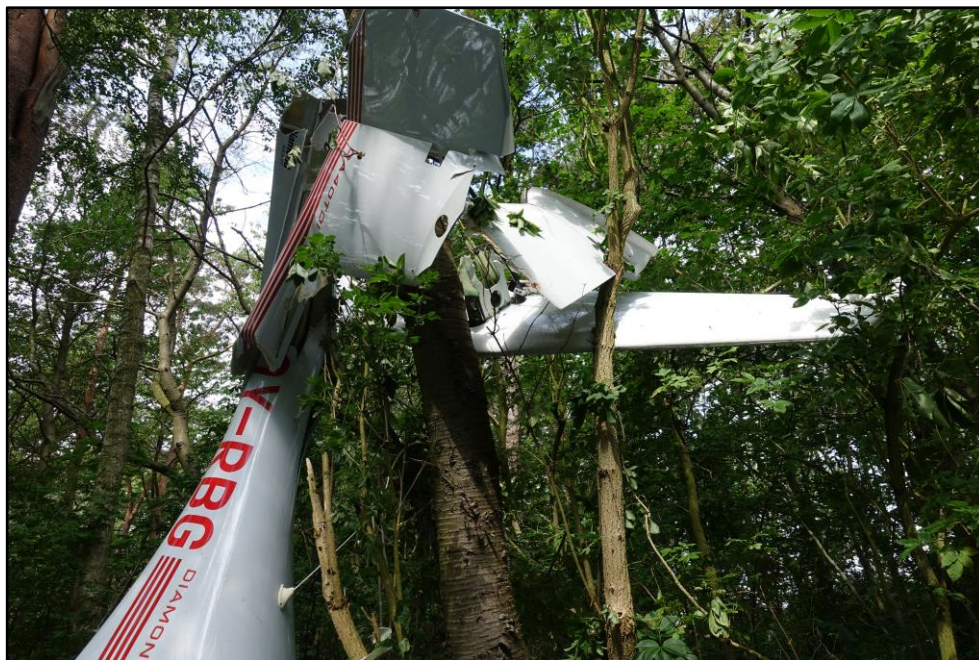
Havaristedet i mindre skov

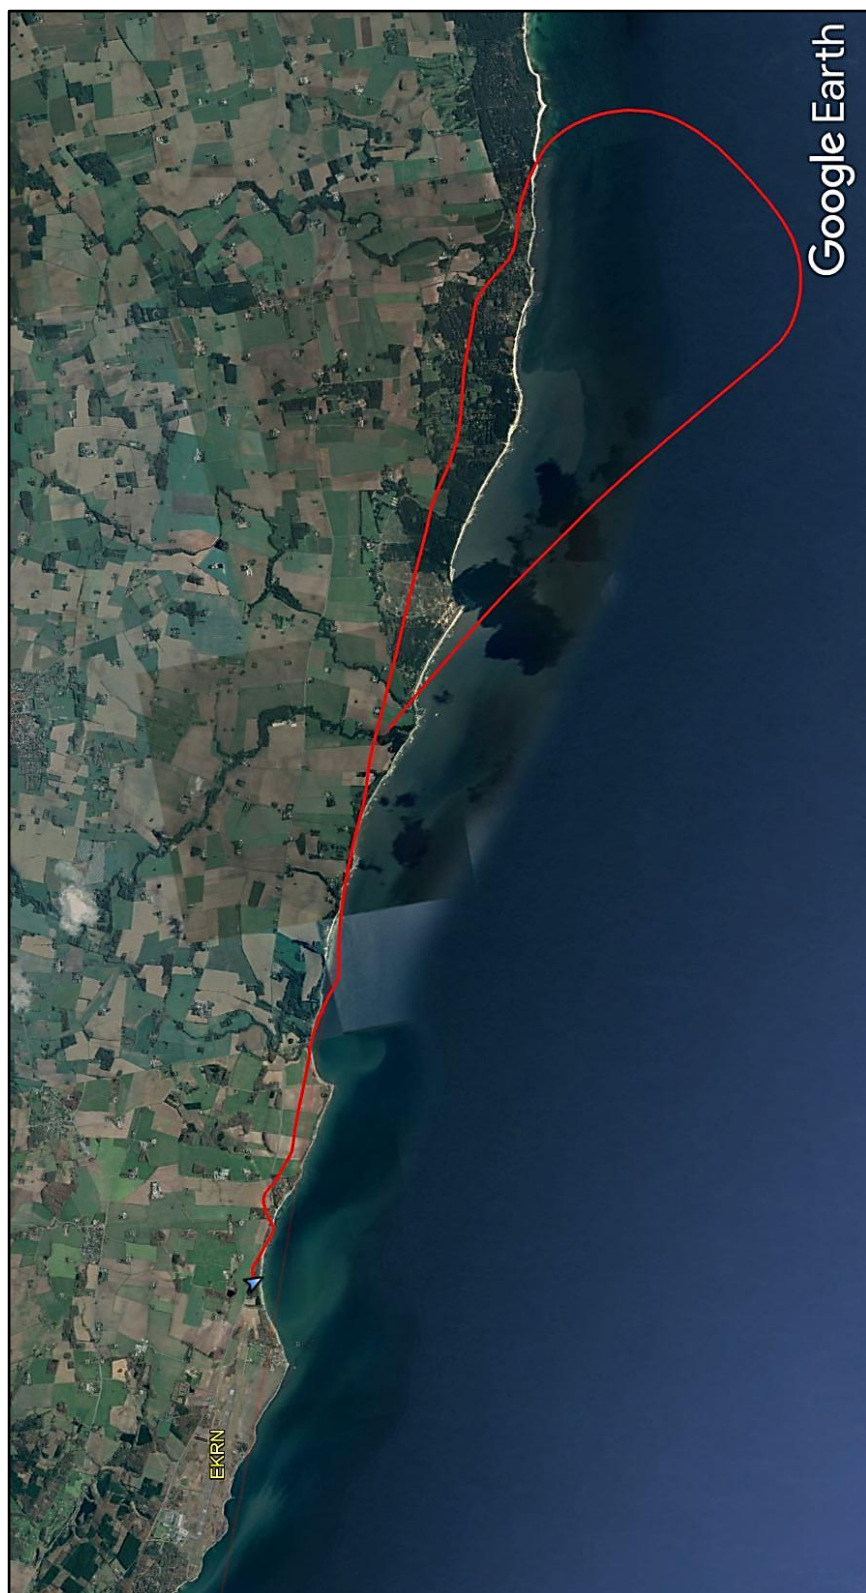
#### 5.4      Aktuell slutindflyvning til bane 29

Flyet lå ikke stabilt etableret på localizeren til bane 29.

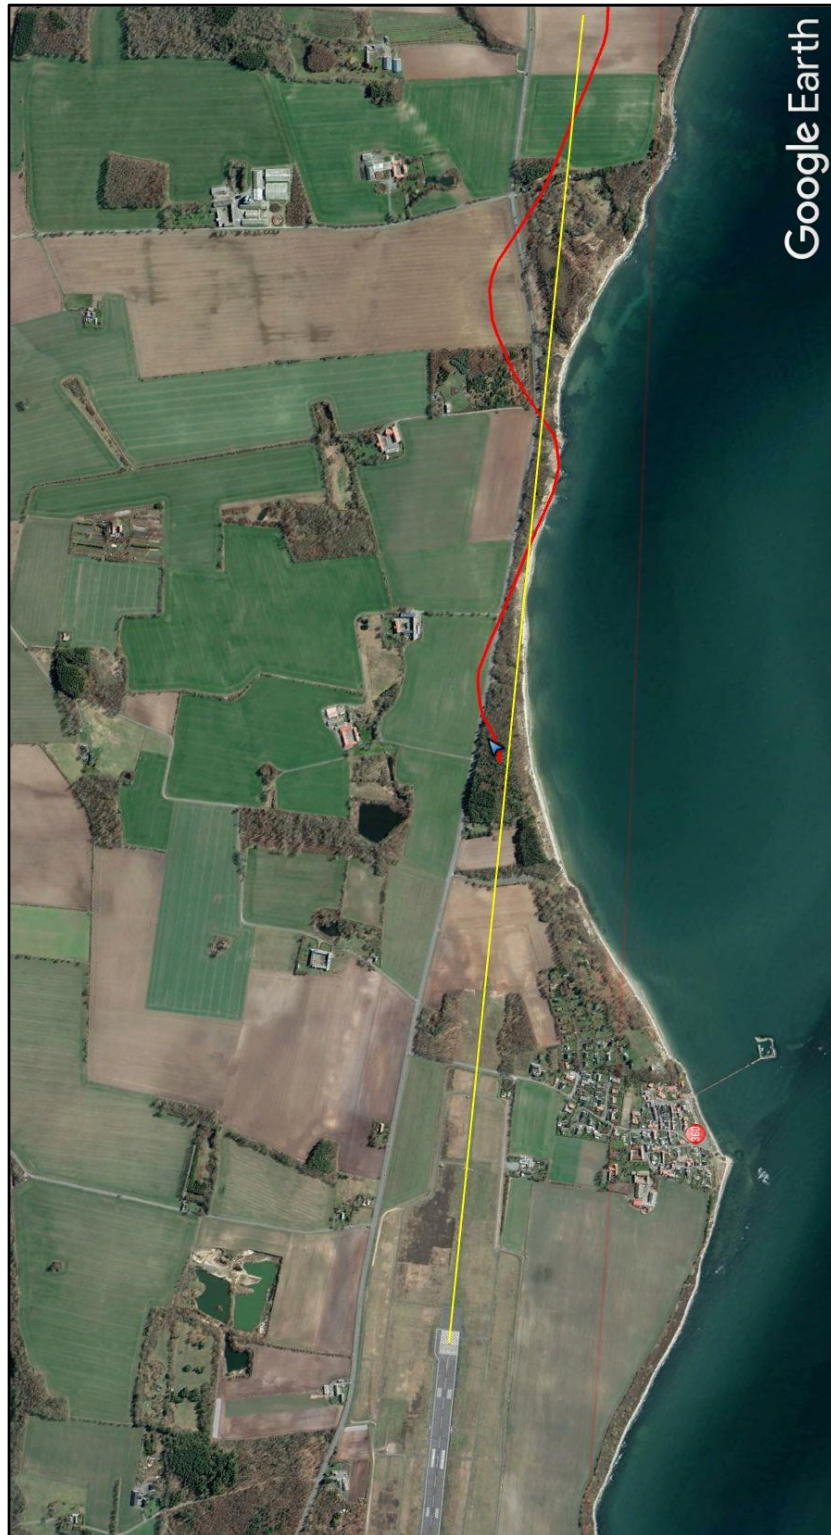
## 5.5 Kort finale til bane 29

På kort finale var det pilotens oplevelse, at flyets fart begyndte at stige, og piloten valgte at trække gashåndtaget tilbage. I forbindelse med korrektion af flyvefarten, skønnede piloten *at have glemt* krydstjek af visningen for glidevinklen.

Piloten konstaterede, at flyet lå for lavt i forhold til glidevinklen og skubbede gashåndtaget frem.

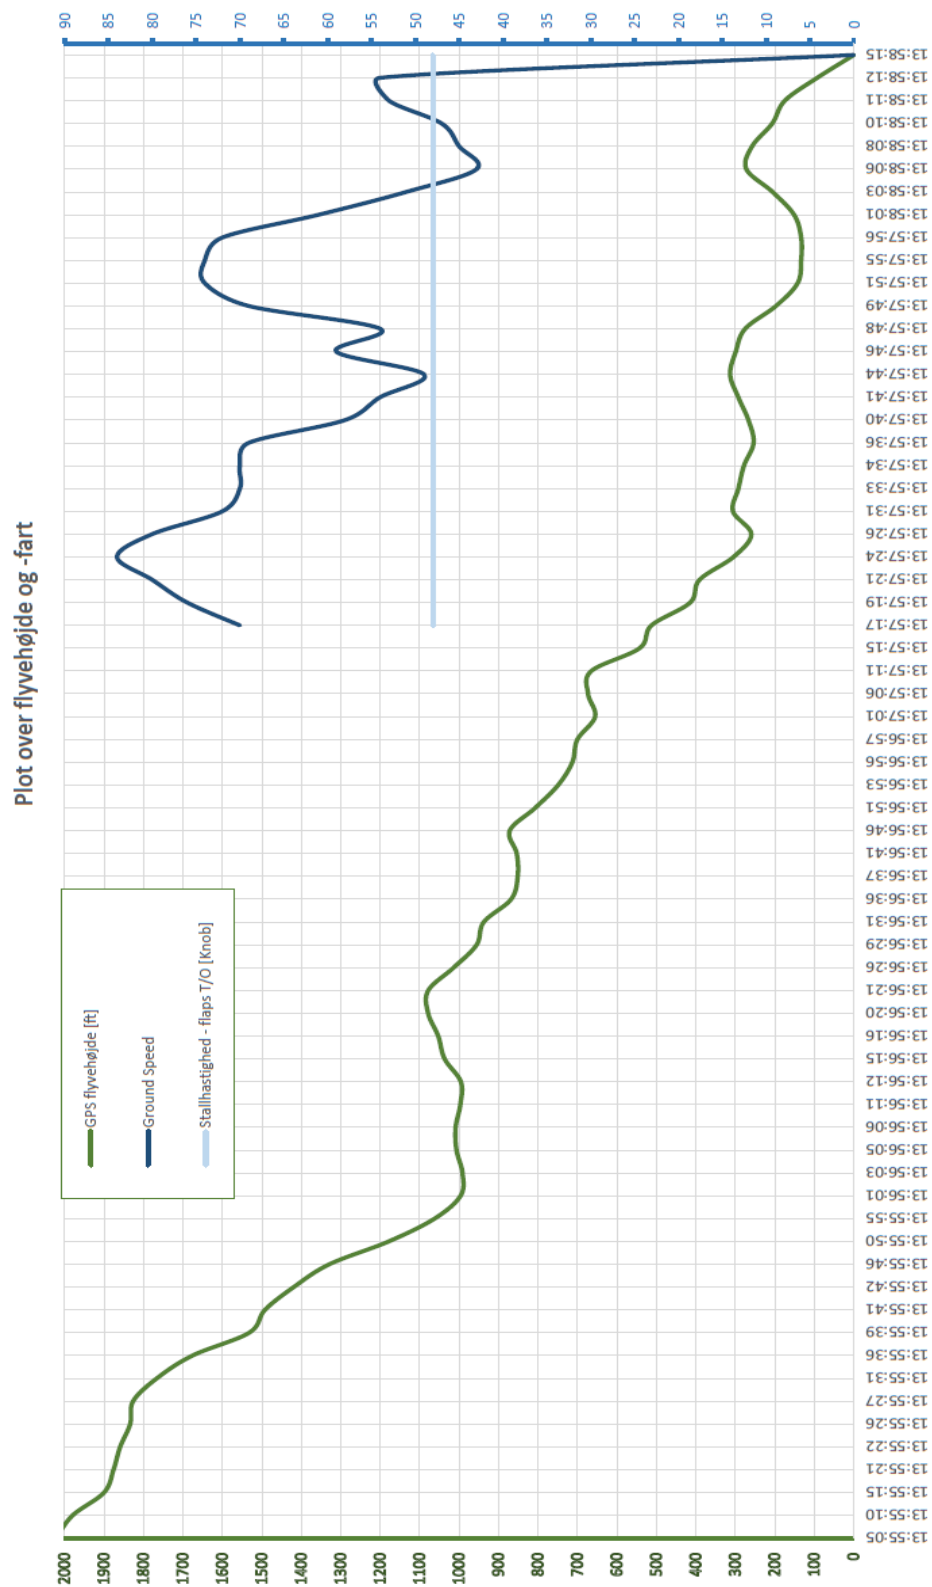
## 5.6 Plot over flyvehøjde og -fart

Grundet i perioder sandsynligvis delvis eller ringe satellitmodtagelse under flyvningen indeholdt udlæste rå data fra pilotens elektroniske flyveplanlægningsprogram så markante udsving, at de ikke umiddelbart skønnes at have været i overensstemmelse med de faktiske forhold.

Havarikommissionen har derfor i bilag 5.6 udjævnet de præsenterede værdier. Værdierne er alene at betragte som trendvisende og afspejler nødvendigvis ikke de eksakte faktiske forhold.

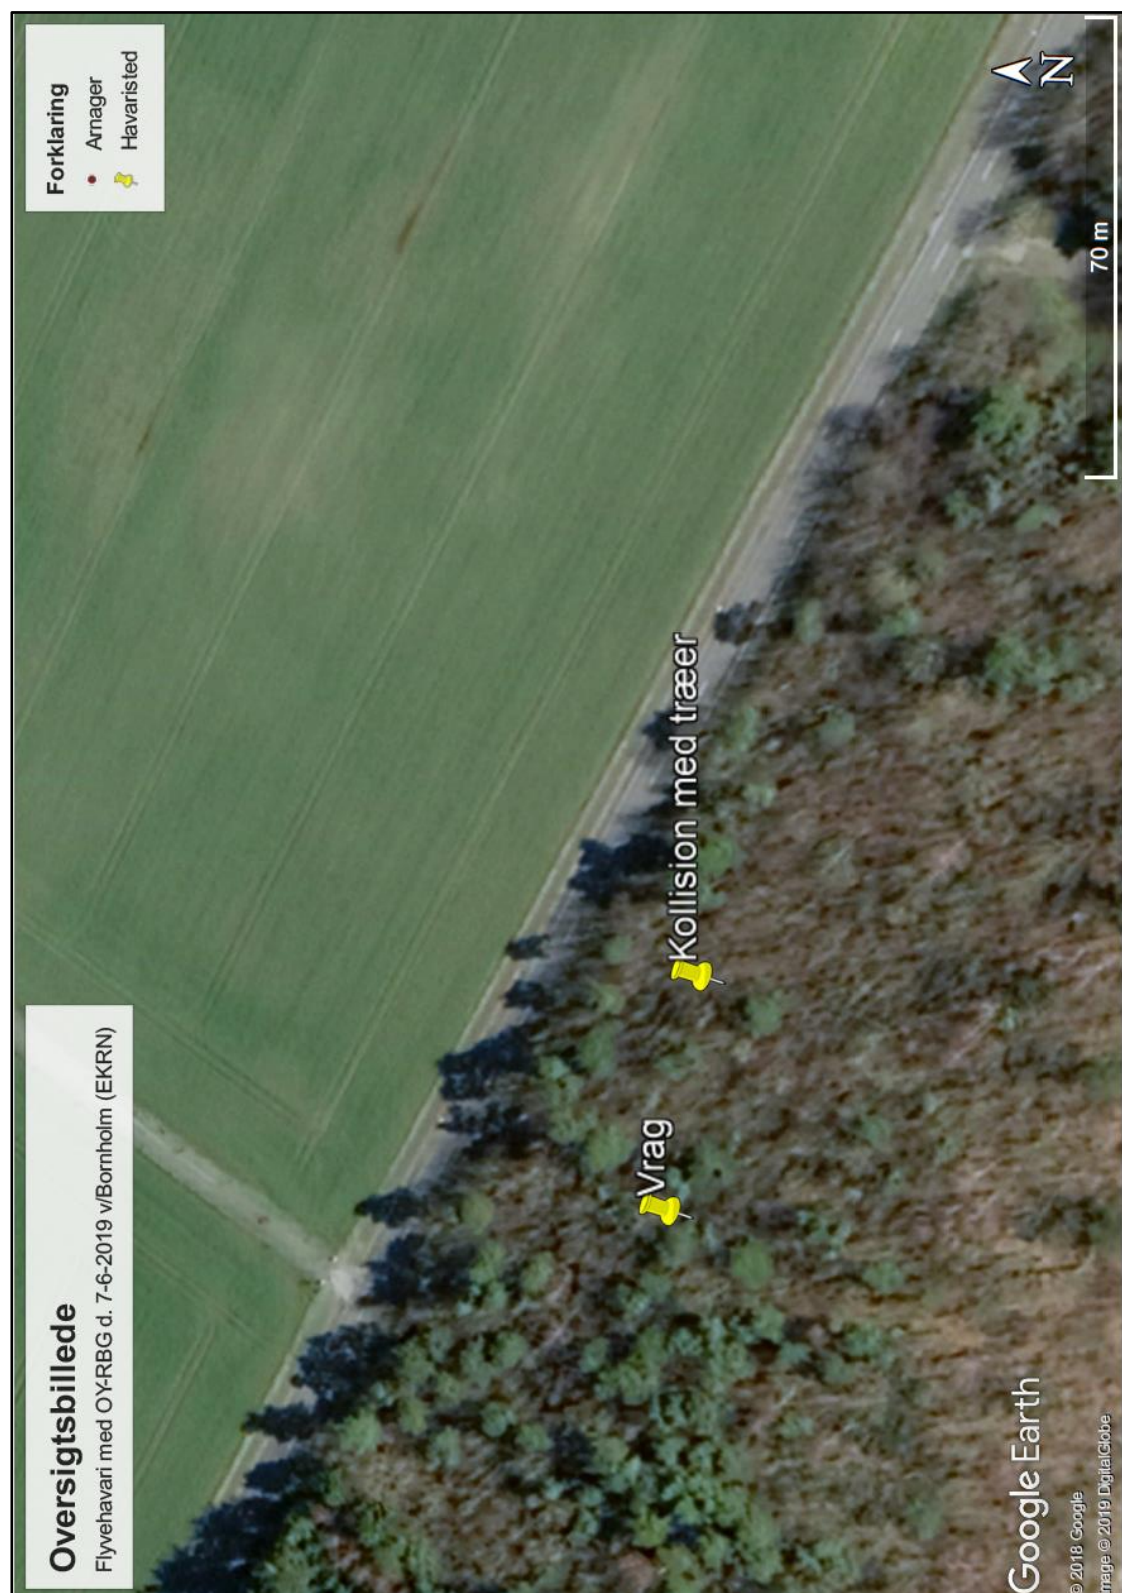
## 5.7 Oversigt over kollision med træer

Umiddelbart før havariet og ca. 36 meter øst for havaristedet kolliderede flyets højre vingetip i en flad vinkel med 15-20 meter høje træer i en mindre skov ([se bilag 5.7](#)), og flyet begyndte at rotere mod højre i et spirallignende dyk.

Under rotationen i det spirallignende dyk og ca. 20 meter øst for havaristedet kolliderede yderdelen af flyets højre vinge med træstammer og separerede fra den inderste del af flyets højre vinge.

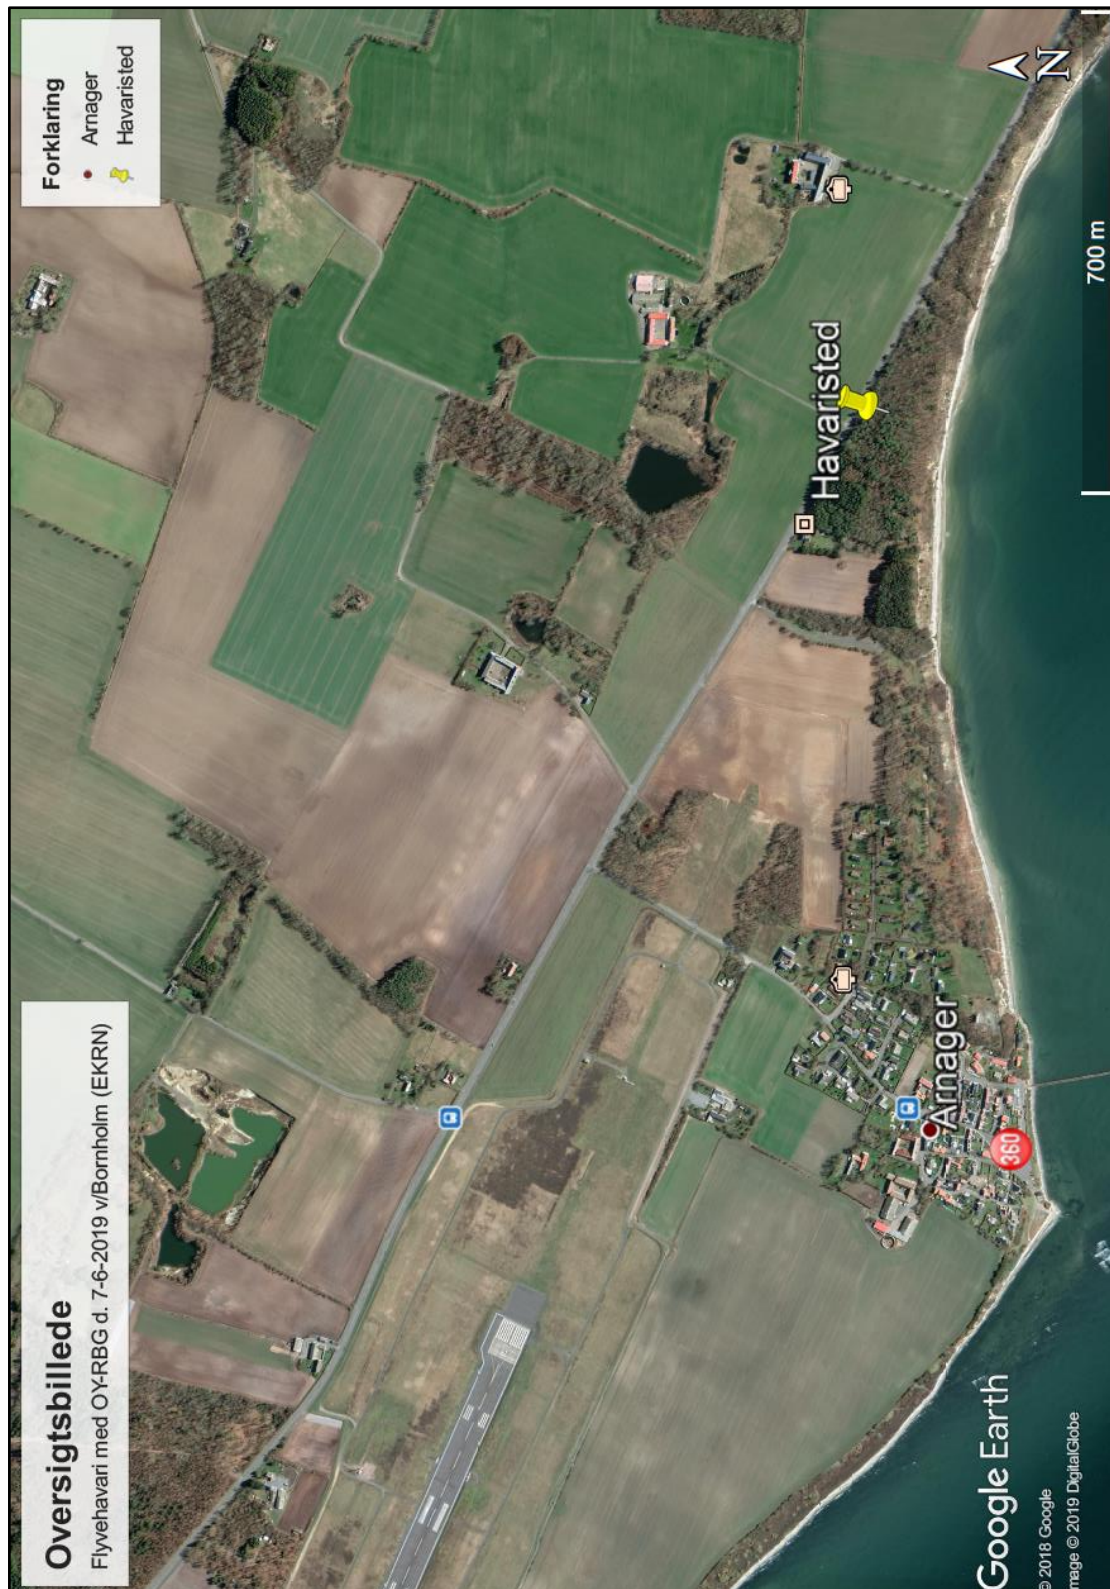
## 5.8 Oversigt over havaristed

Flyet fortsatte i et spirallignende lodret dyk gennem træbevoksning, og efter samlet set ca. en halv rotation mod højre kolliderede flyets næseparti med skovbunden på en position 0,8 nm øst for tærsklen til bane 29 på EKRN.

Flyets motor separerede over mod flyets højre side, og flyets halerorsparti sad fastklemt i træbevoksningen, der holdt flykroppen låst i en lodret position.
