# **REDEGØRELSE**

**Havari**

**18-09-2016**

**OY-ATC**

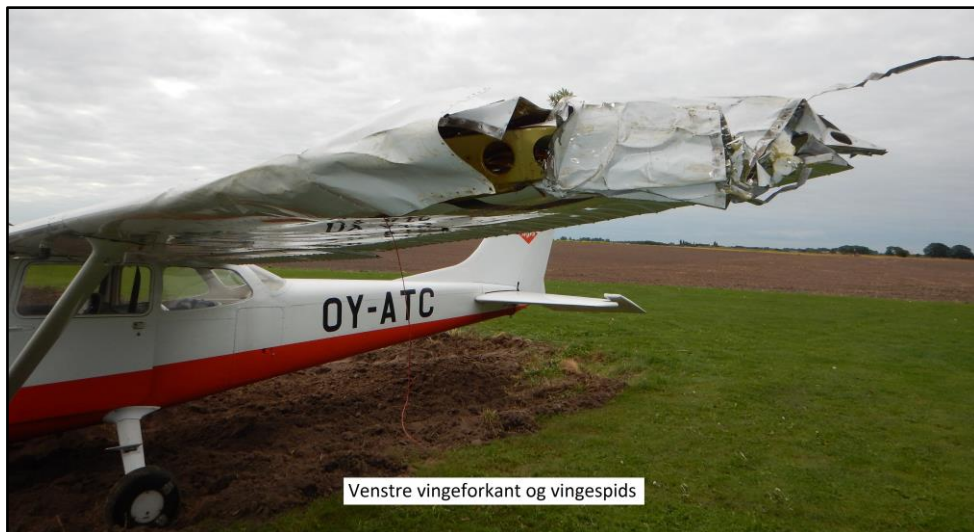
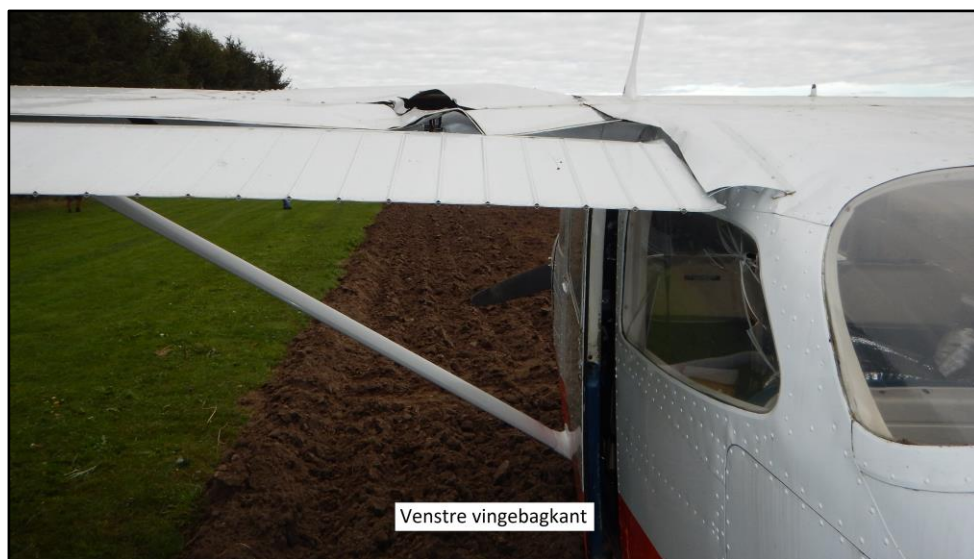
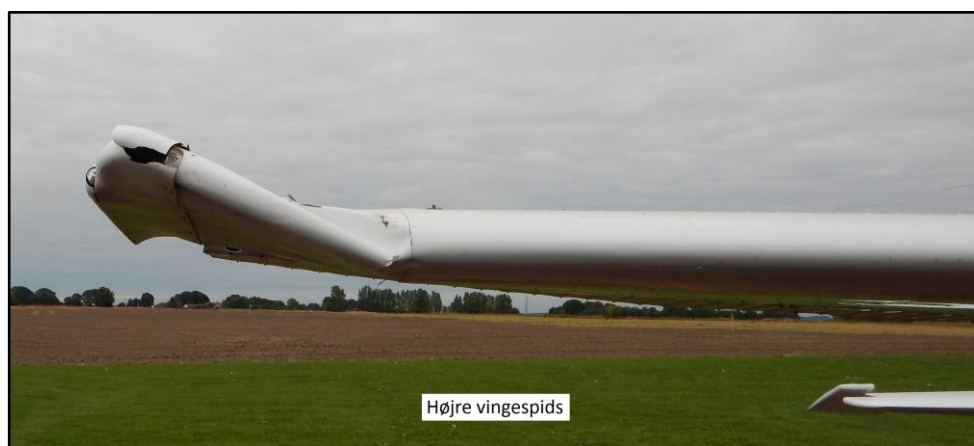
## BILAG 1

- Deformation af venstre vinge og vingeforkant
- Bagkanten af venstre vinge fik bukket skindet ved vingeroden
- Venstre vingespids separerede fra flyet
- Højre vinge var bukket op ad ca. 50 centimeter fra spidsen
- Bageste venstre siderude blev ødelagt
- Venstre dør blev blokeret i flyets struktur
- Dækket på højre hovedhjul blev vredet af fælgen
- Begge propelspidser fik mindre hakker

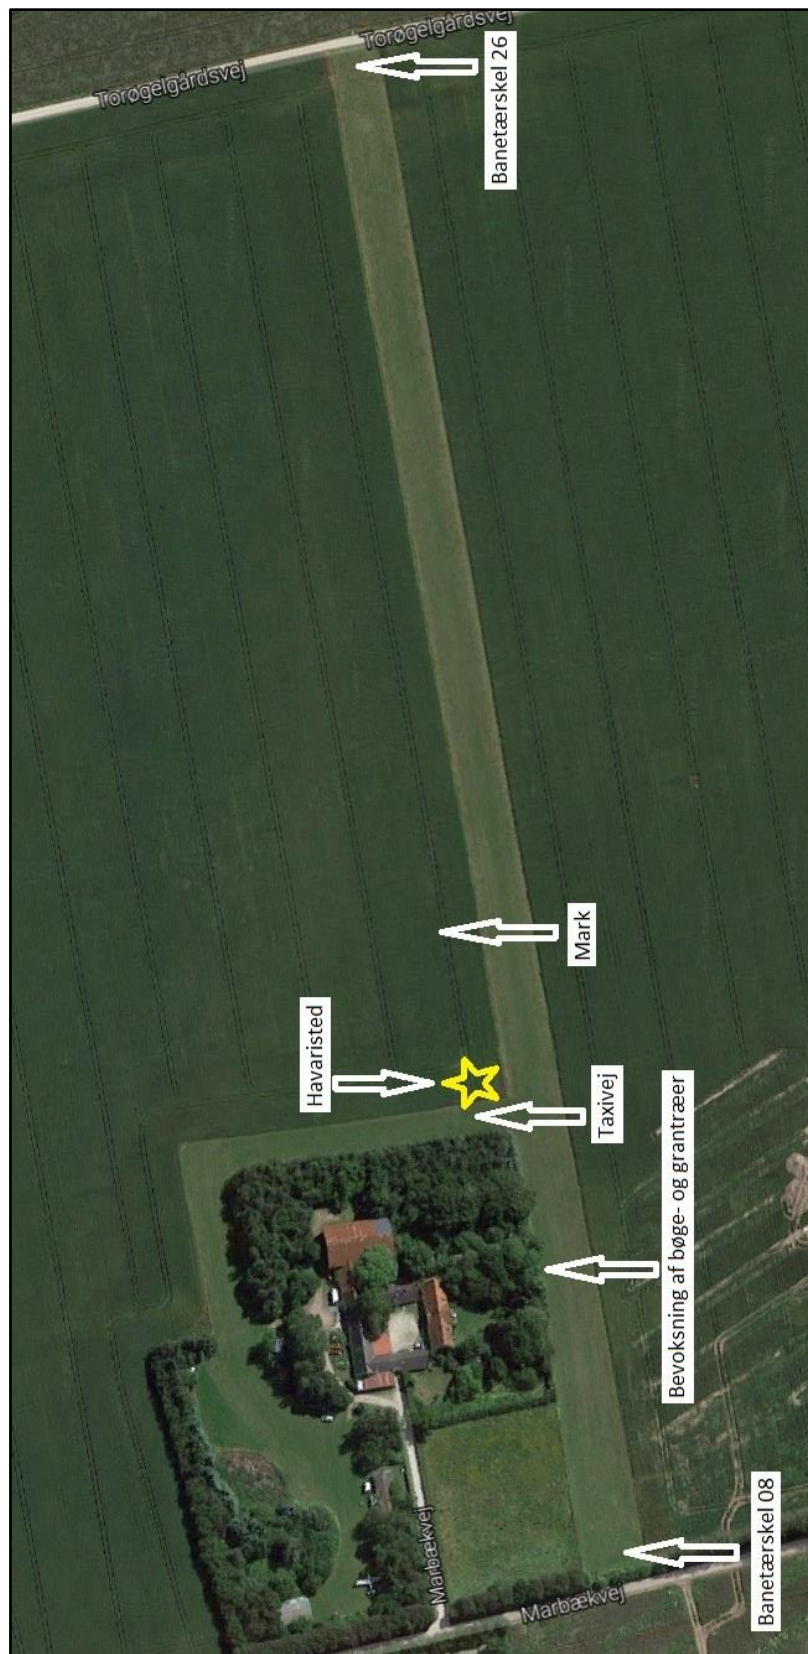
## BILAG 2

Langs en del af den nordlige banekant stod en bevoksning af bøge- og grantræer. Bevoksningens afstand til banekanten varierede, men flere steder var der ingen afstand mellem bevoksningen og banekanten, og enkelte grene voksede ind over banen.

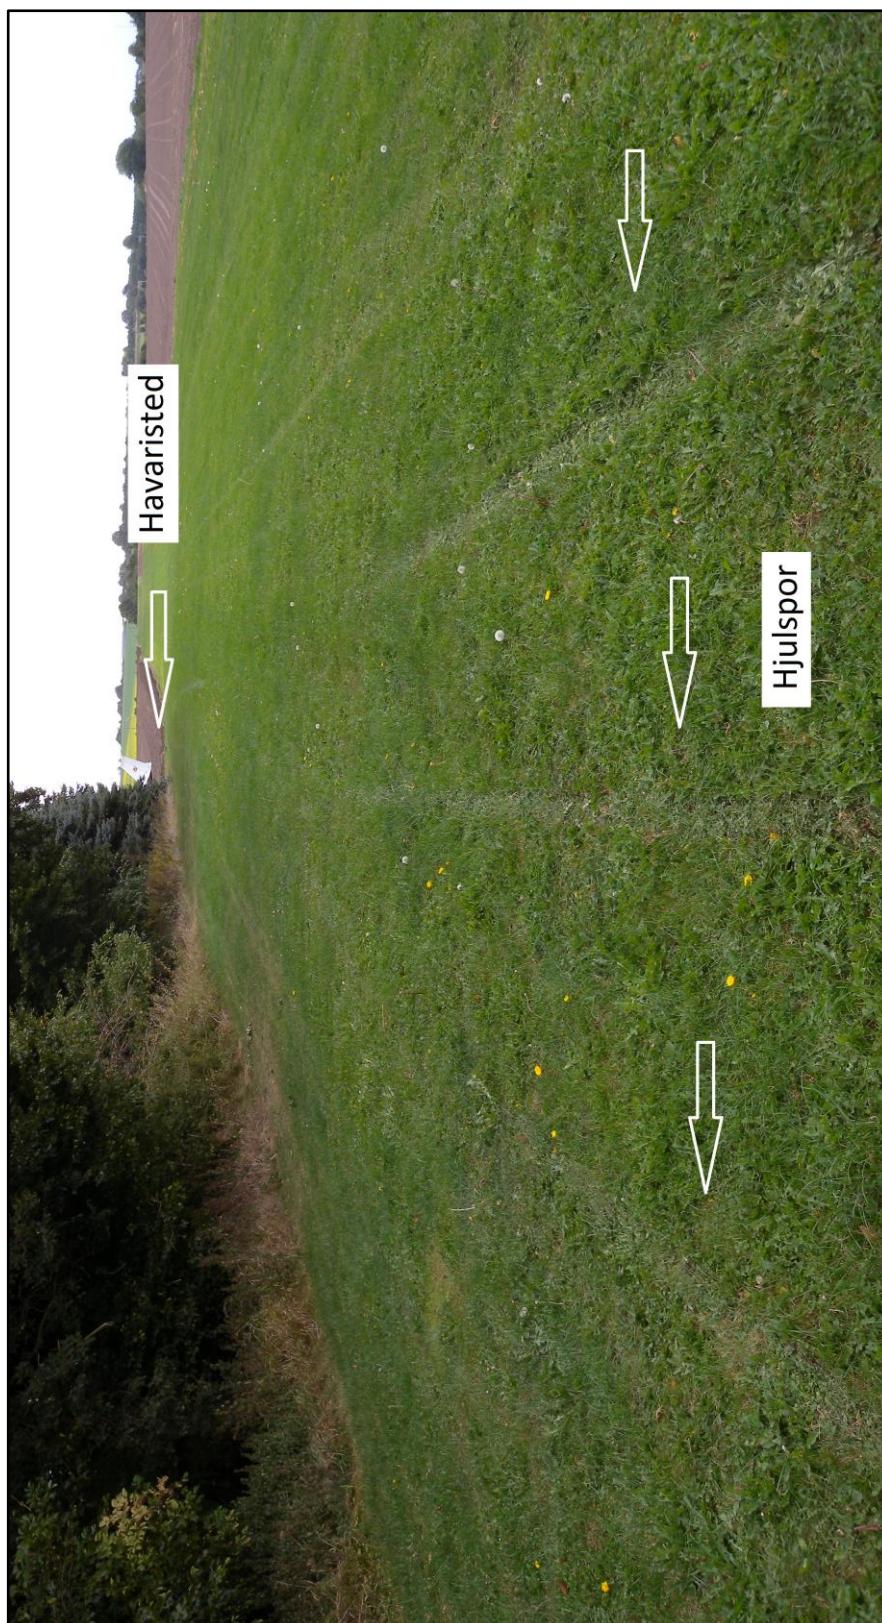
## BILAG 3

Ca. 104 m efter tærsklen og 5 m frem var der hjulspor fra flyets hoved- og næsehjul.

Af ukendte årsager blev flyet sat på alle tre hjul til venstre for centerlinjen og med en vinkel, der var 10° til venstre for baneretningen. Dette reducerede afstanden - og dermed sikkerhedsmargenen - til bevoksningen.

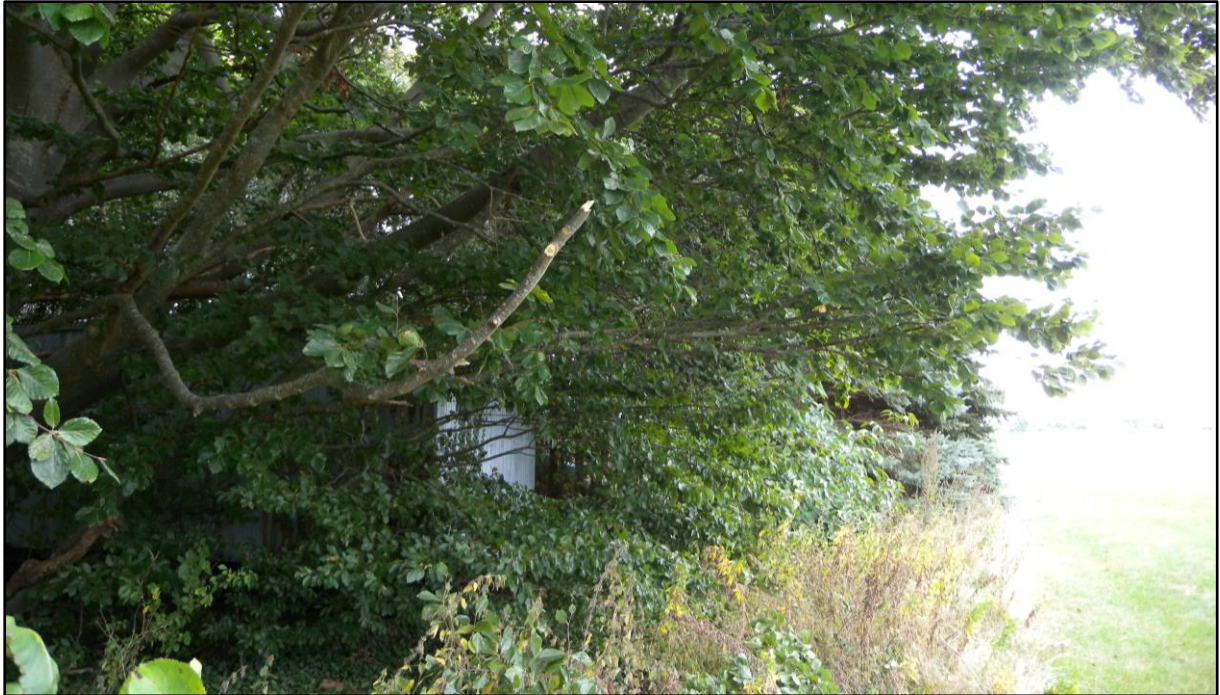
Ca. 116 m og 132 m efter tærsklen var der brækket grene af to bøgetræer.

Bøgetræ ca. 132 m efter tærsklen

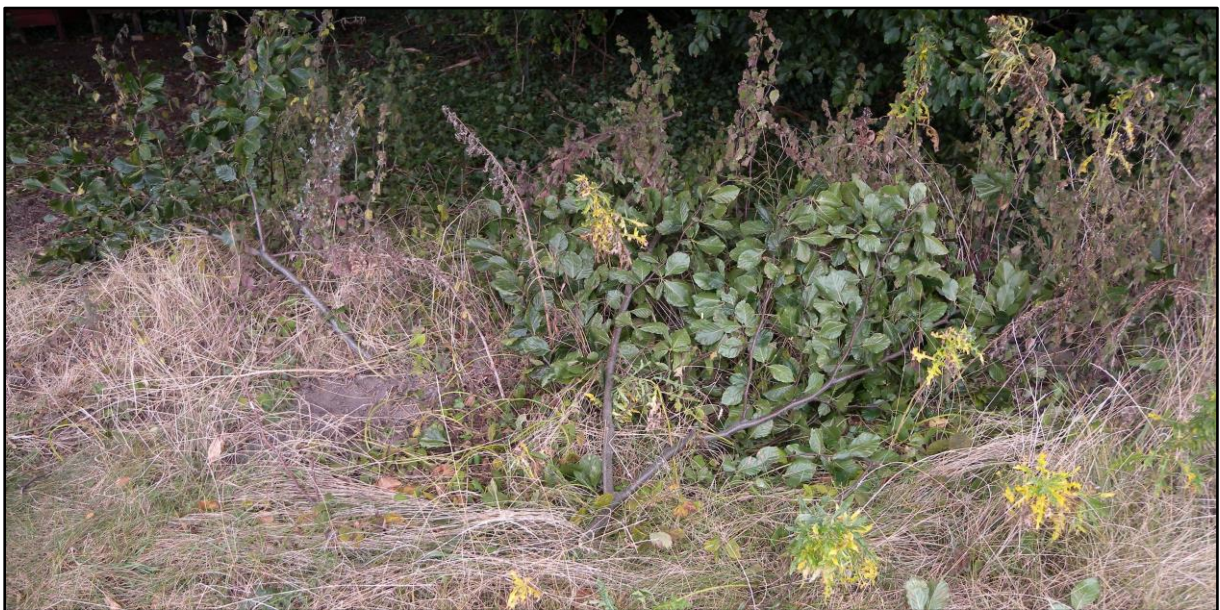
Afbrækkede grene

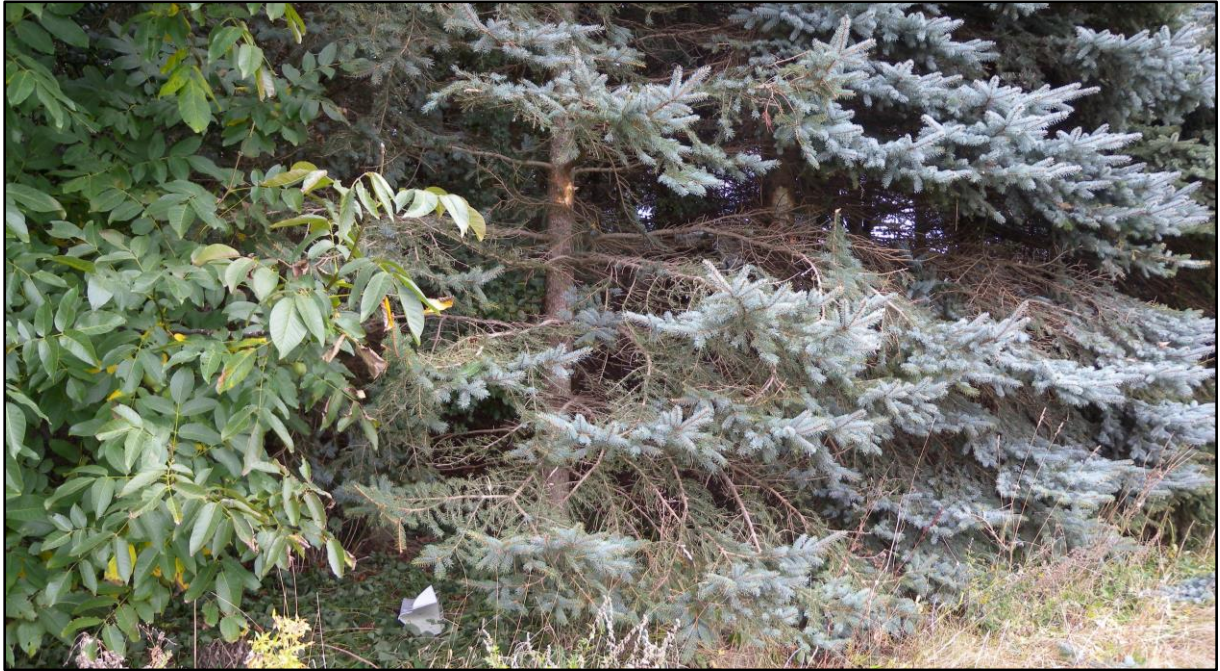
Ca. 144 m og 148 m efter tærsklen var der brækket grene af og skrabet bark af stammerne på to grantræer.

Grantræer ca. 144 og 148 m efter tærsklen

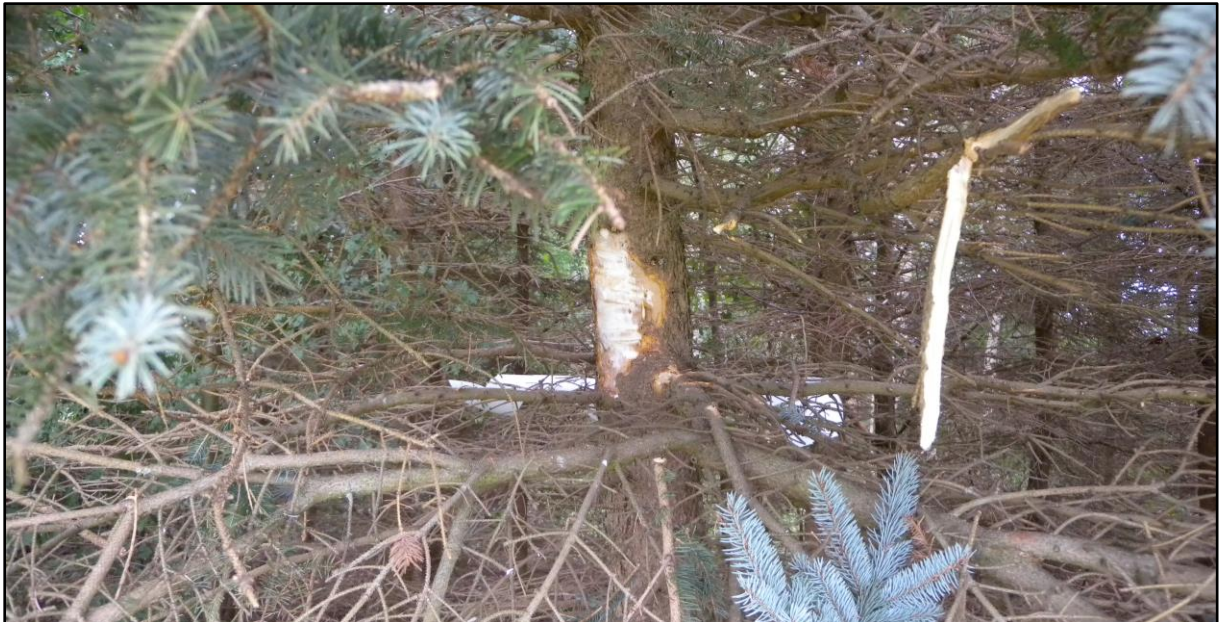
Nærbillede af grantræ ca. 148 m efter tærsklen

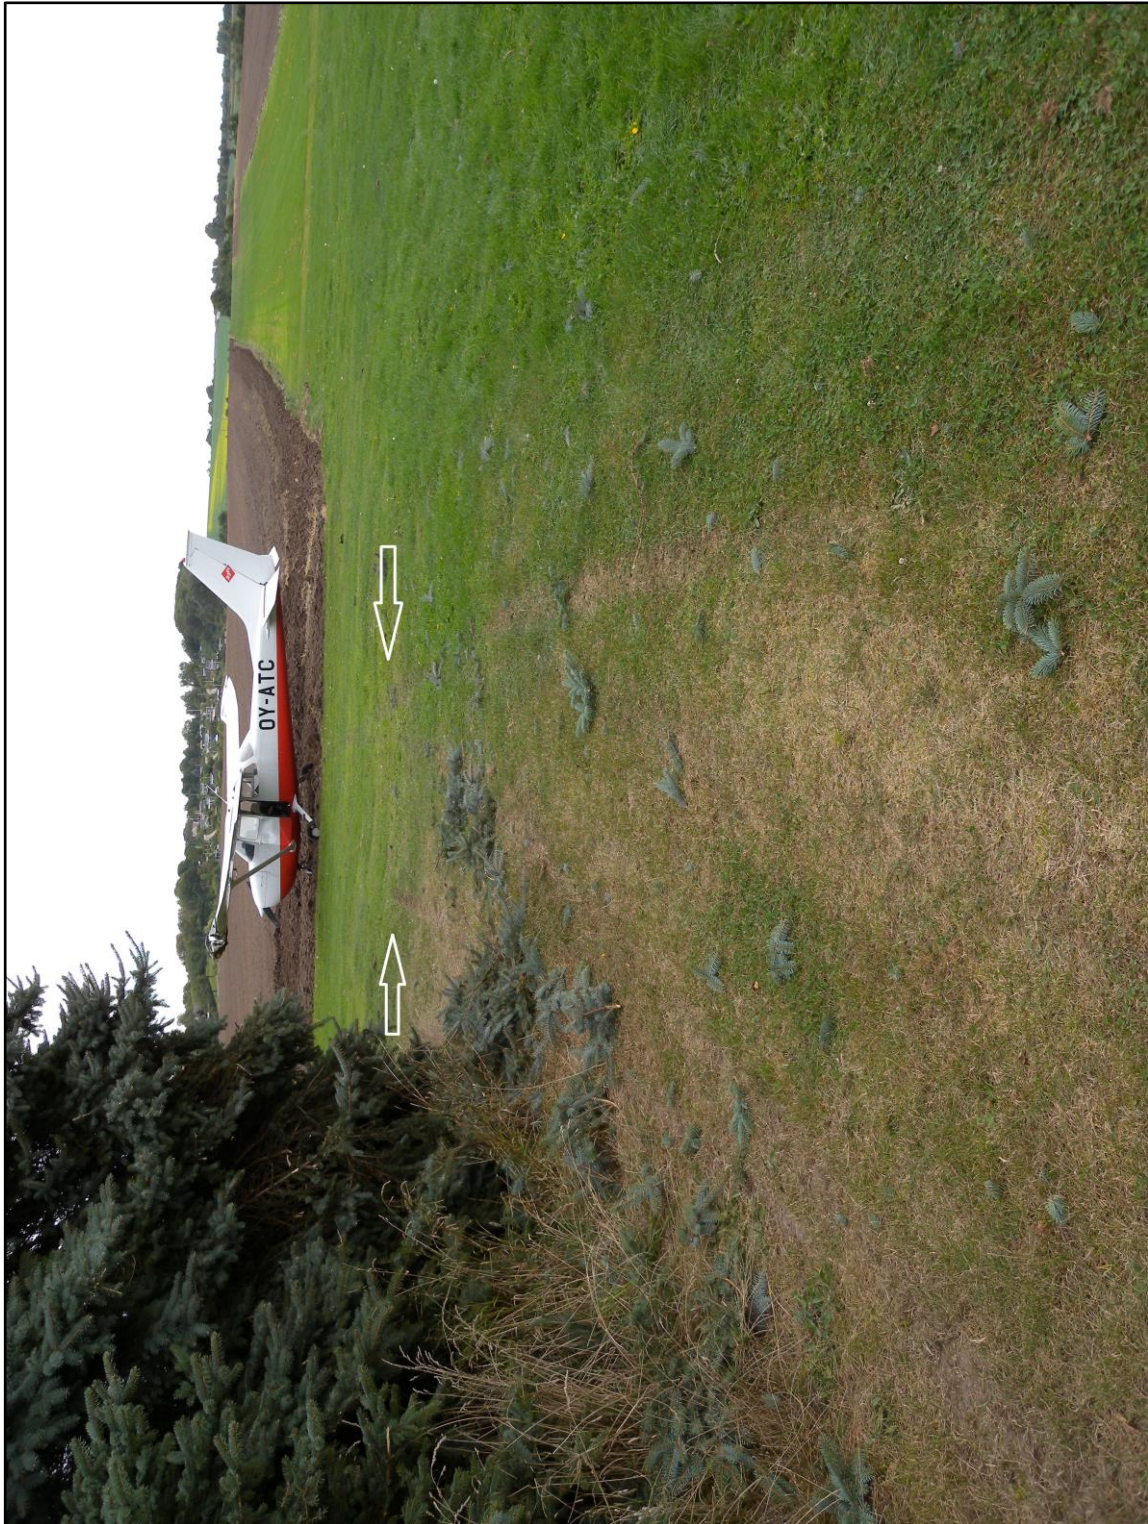
## BILAG 6

Ca. 150 m efter tærsklen og 15 m frem til taxivejen var der brækket mindre grene af rækken af grantræer. Der var hjulspor i baneoverfladen tæt på den venstre banekant, tværs over taxivejen og på marken.

Flyet roterede under hændelsesforløbet ca. 80° til venstre om dets højakse, hvilket fremgik af de afsatte hjulspor ud for den sidste del af trærækken, hen over taxivejen og ved markgrænsen.

Hjulsporenes bredde, deres indbyrdes position og afstand fra trærækken indikerede, at flyet drejede mod venstre som en konsekvens af flyets venstre vinges kollision med rækken af træer.

Afbrækkede grene fra rækken af grantræer, og flyets hjulspor (markeret med pile)  
forbi træerne og hen over taxivejen ind på marken
