# **REDEGØRELSE**

**Alvorlig hændelse**

**05-10-2016**

**PIPER PA32R 300**

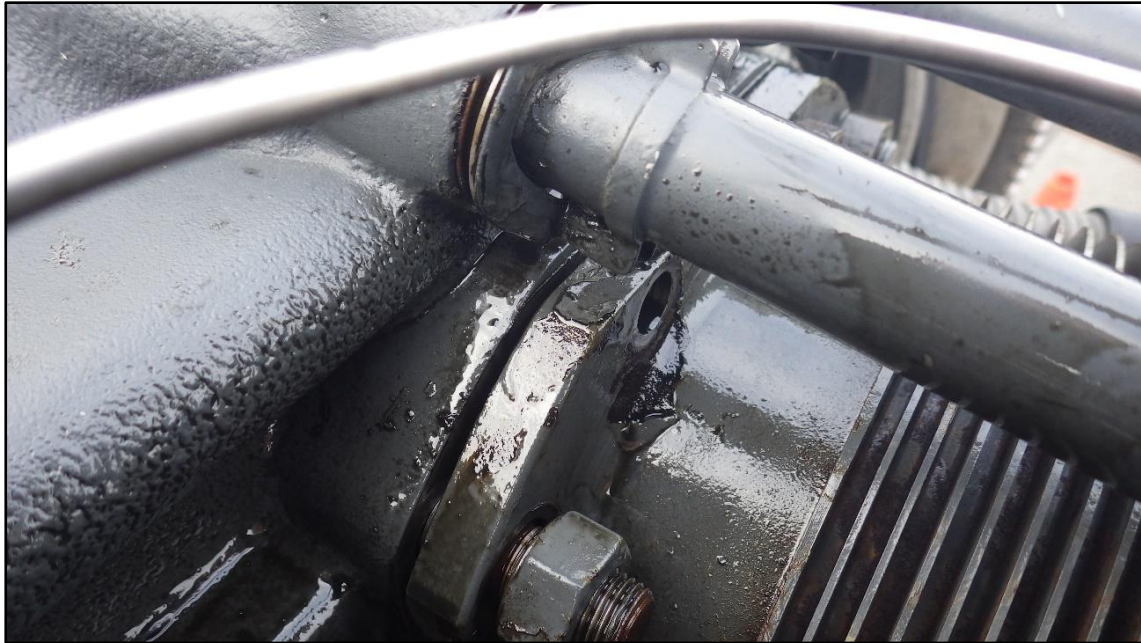
### Cylinder # 1

The cylinder was detached from the crankcase.

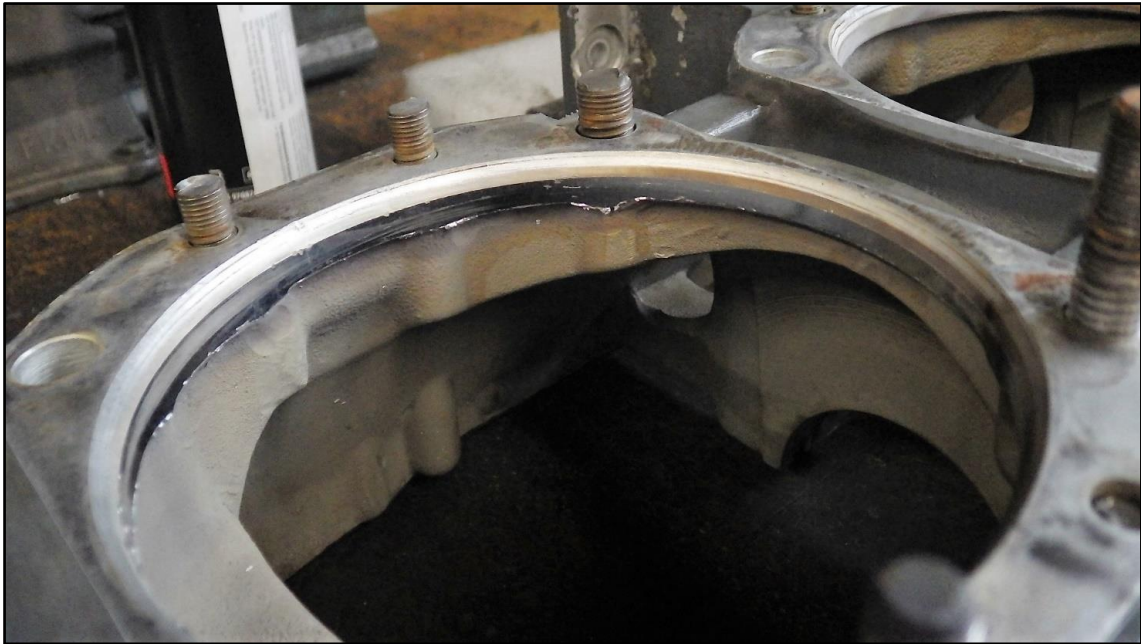
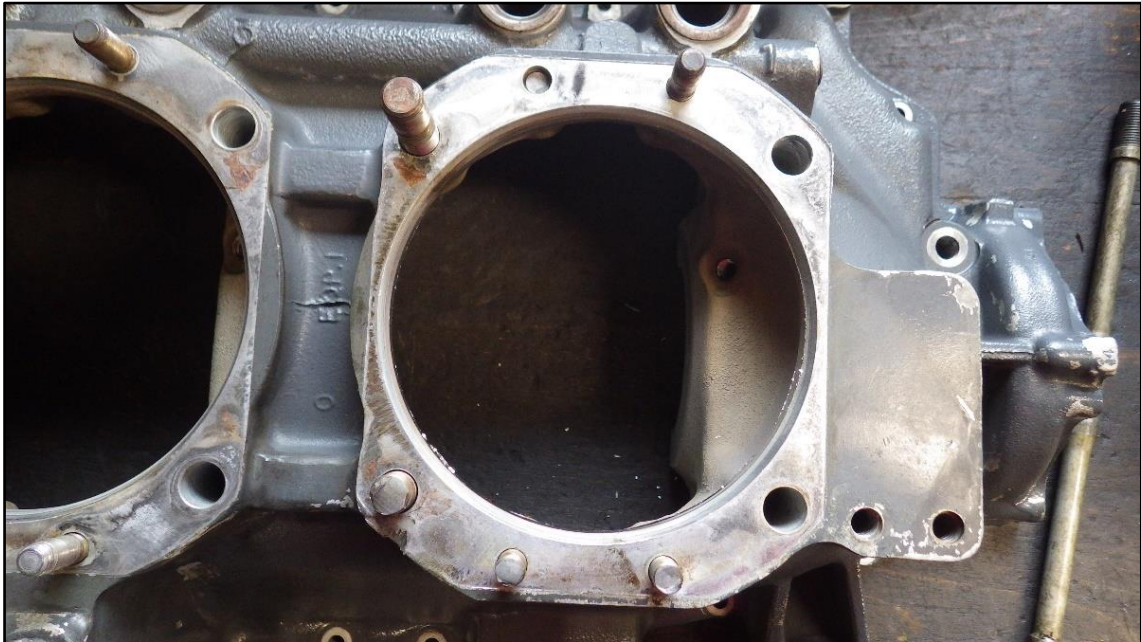
The crankcase was worn due to cylinder movement and rubbing.

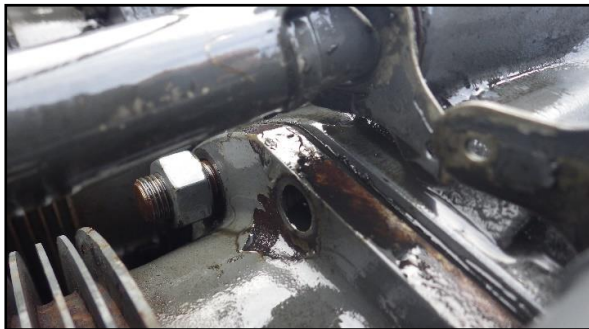
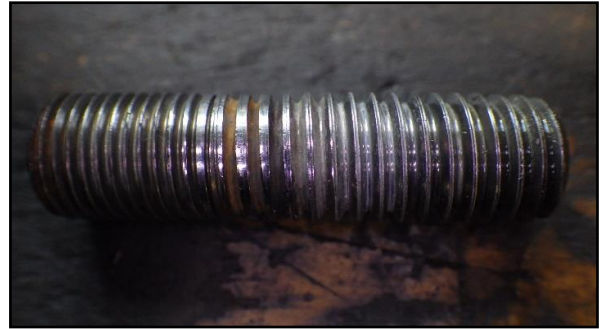
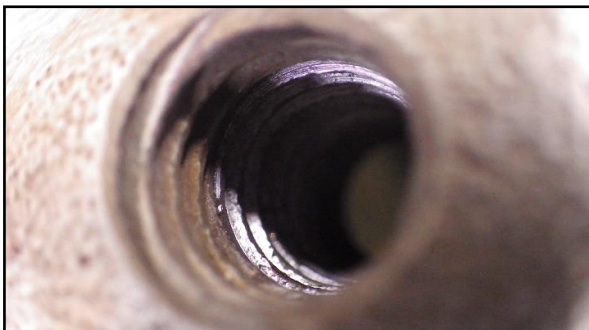
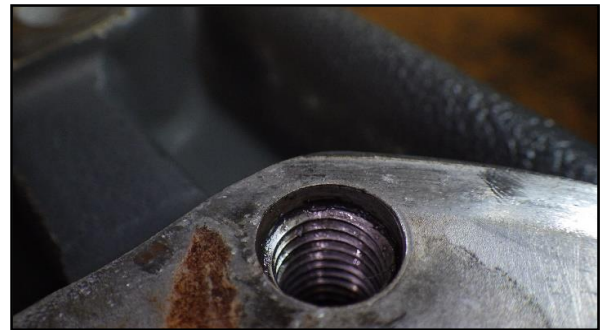
The upper aft 1/2-inch stud was loose and revealed to be half way out of the crankcase.

The stud was sloppy in the crankcase bore treads.

The nut was in place on the stud.

The thread on the stud was damaged.

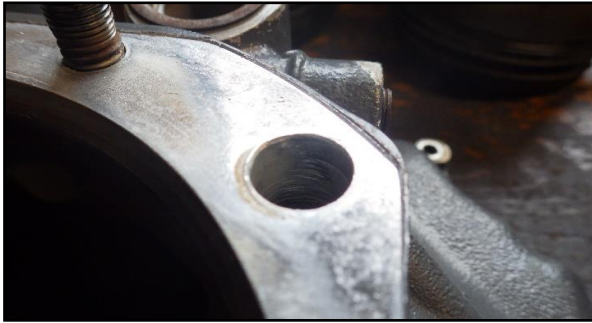
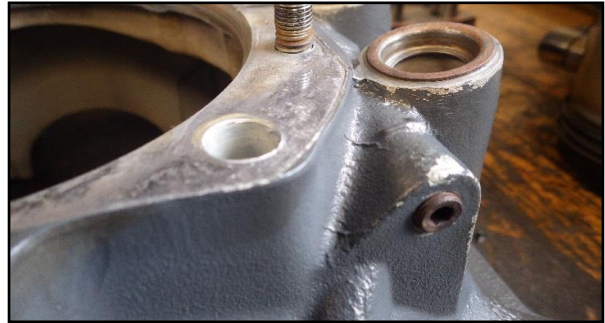
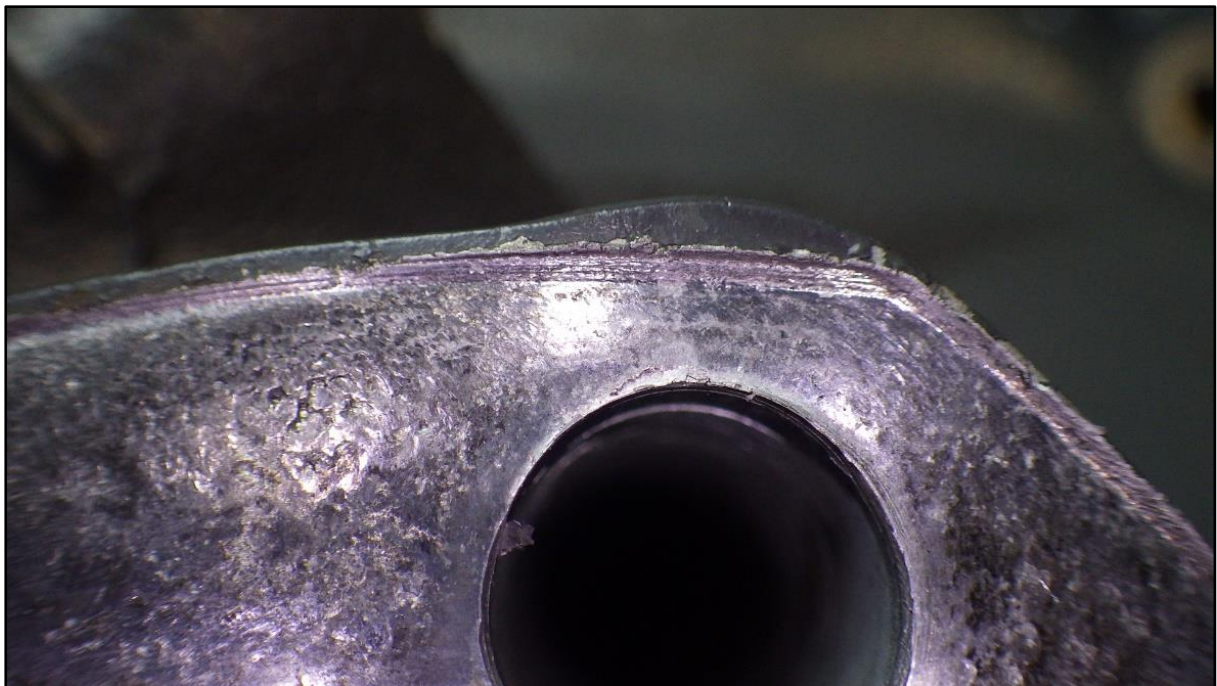
The upper forward 1/2 inch thru-stud was loose.

The cylinder flange had rubbed down the crankcase flange upper forward corner.

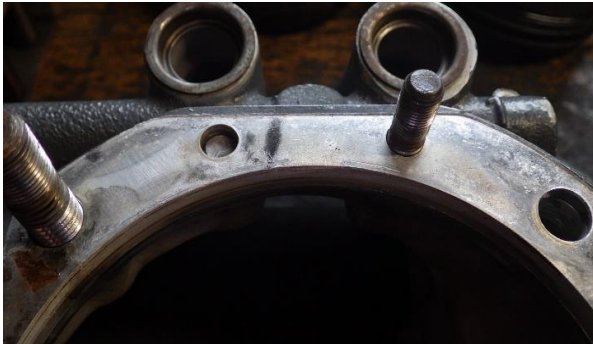
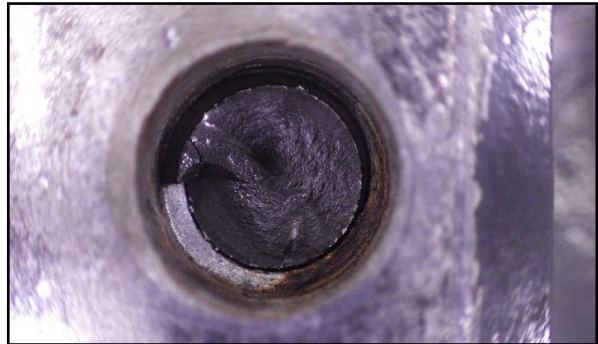
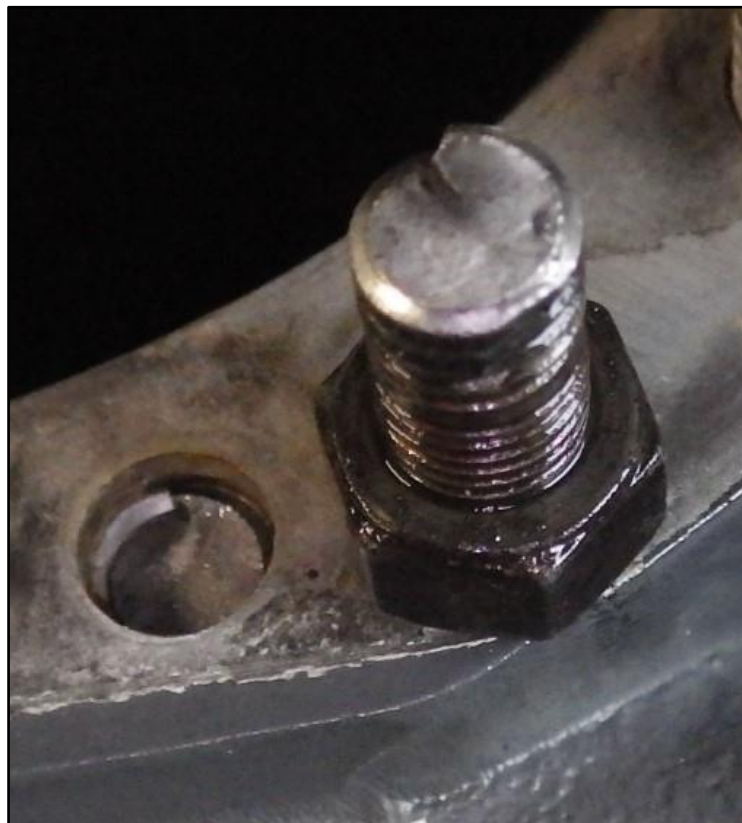
The upper aft 7/16-inch stud was broken as a result of overload.

The stud and nut was found in the engine compartment below the engine.

The upper forward 7/16-inch stud was intact but the nut was loose.

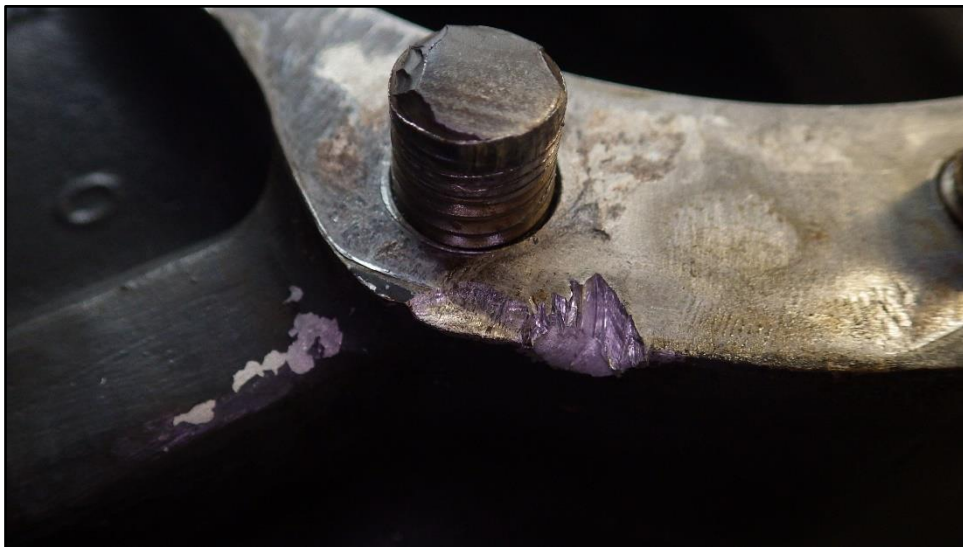
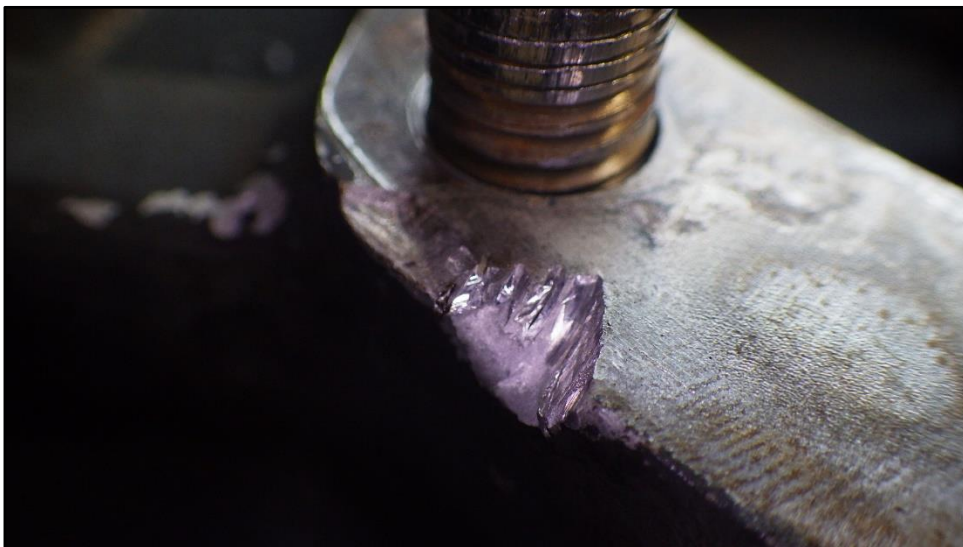
The lower forward 1/2 inch thru-stud was broken at cylinder # 1 side because of overload.

The lower aft 1/2-inch stud was broken because of overload.

A fresh impact mark indicated that a foreign object at a time was jammed between the crankcase and the cylinder flange lower aft corner.

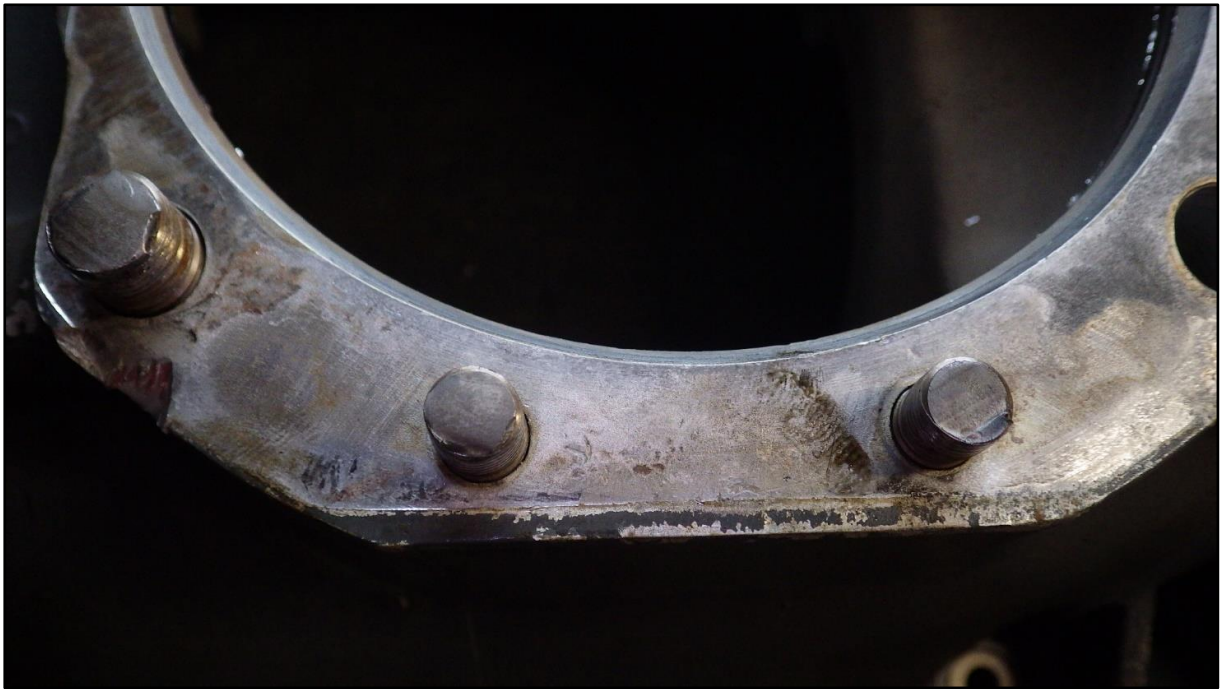
The lower aft and forward 7/16 inch studs were broken because of overload.

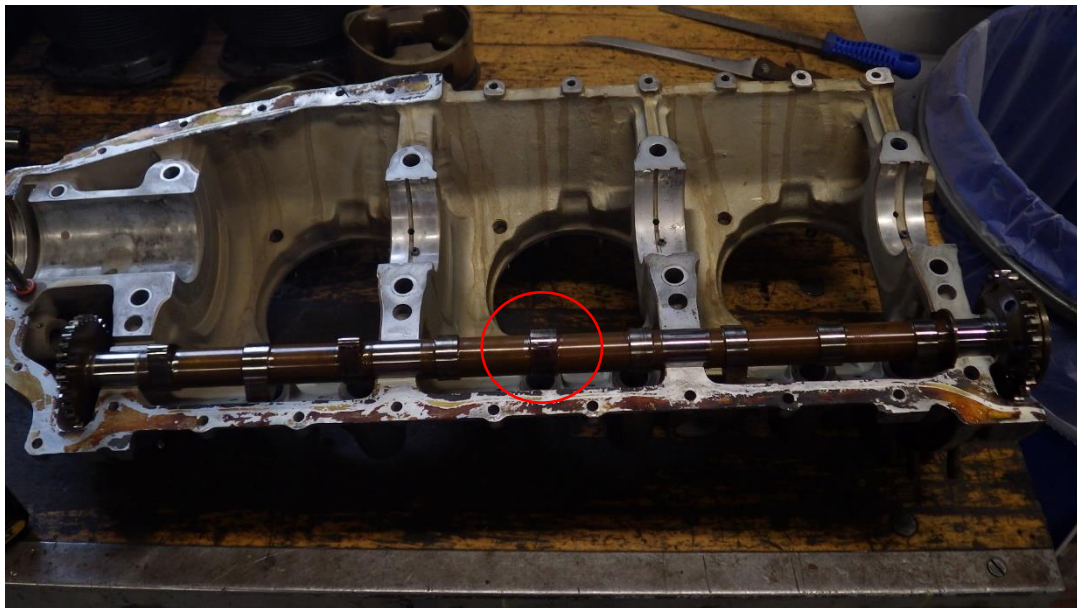
The camshaft and valve lifters

The cylinders # 3 and # 4 inlet valve camshaft cam was severely worn.

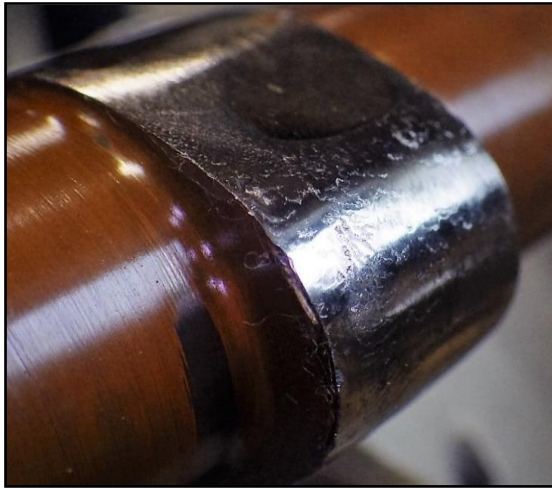
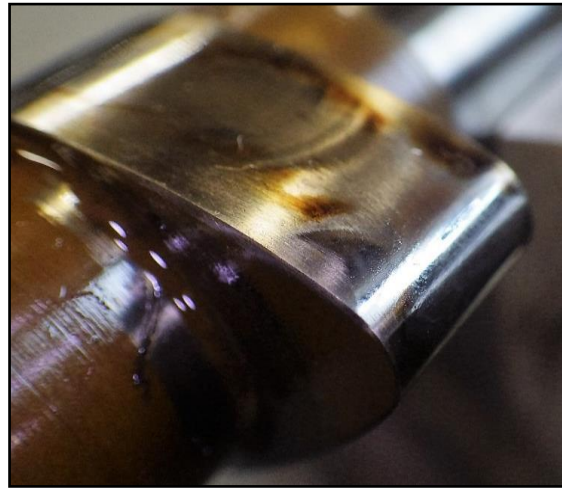
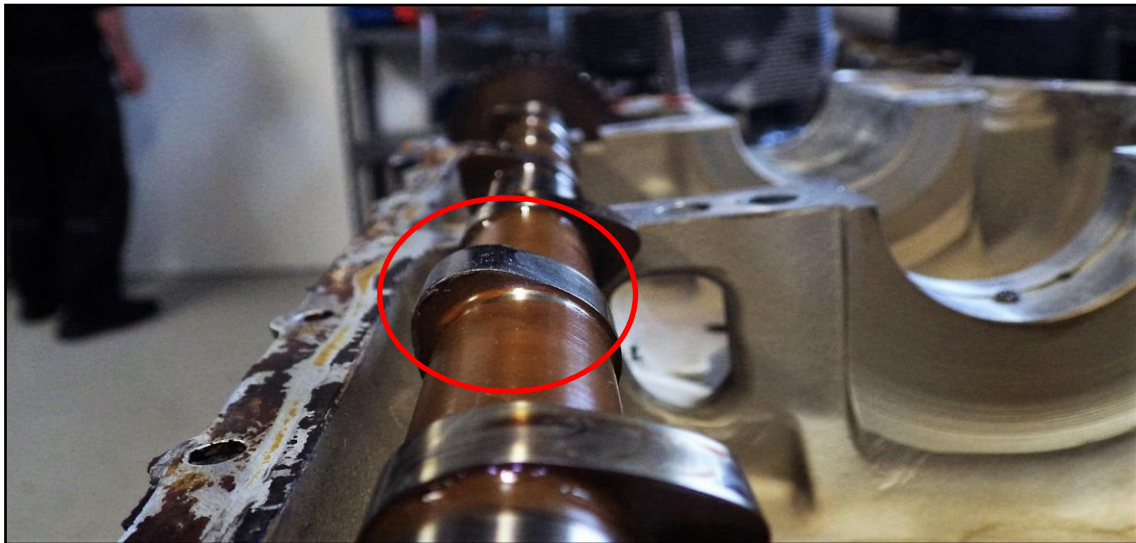
The worn cam shown in the left picture compared to a normal cam shown in the right picture.

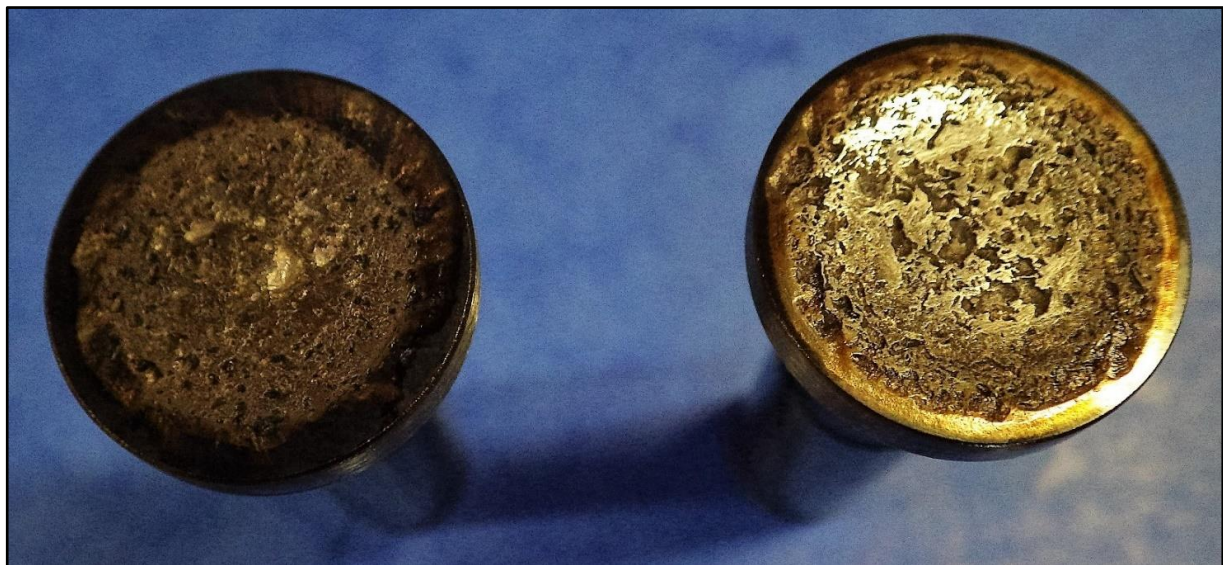
Cylinders # 3 and # 4 inlet valve lifters were severely worn.

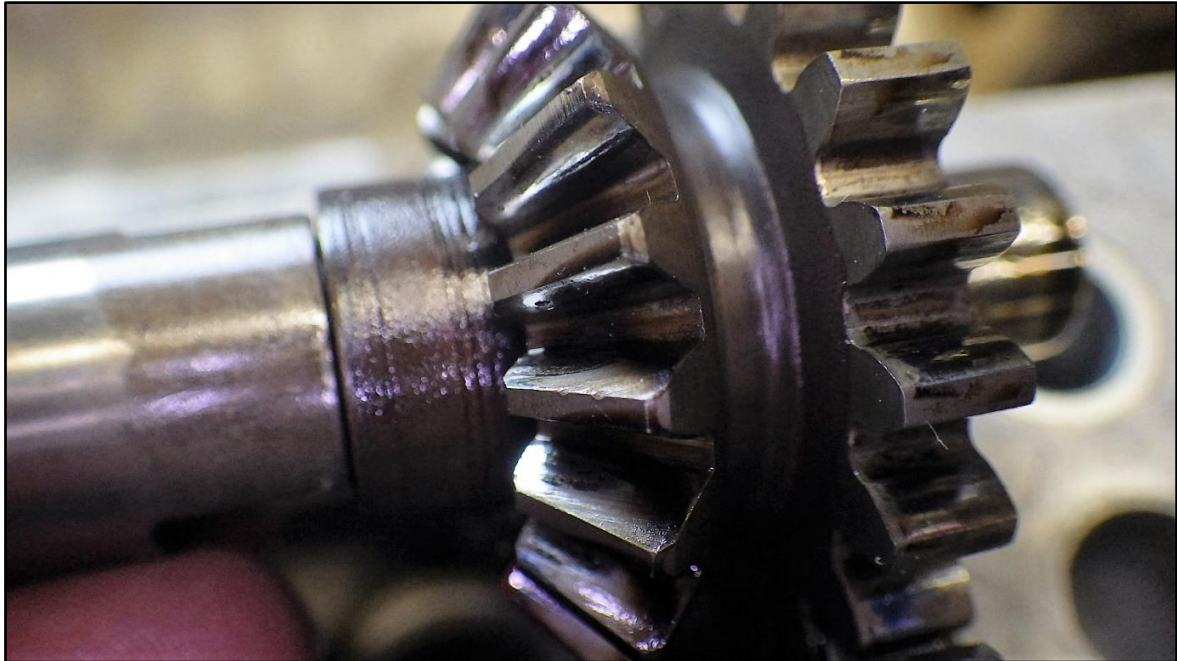
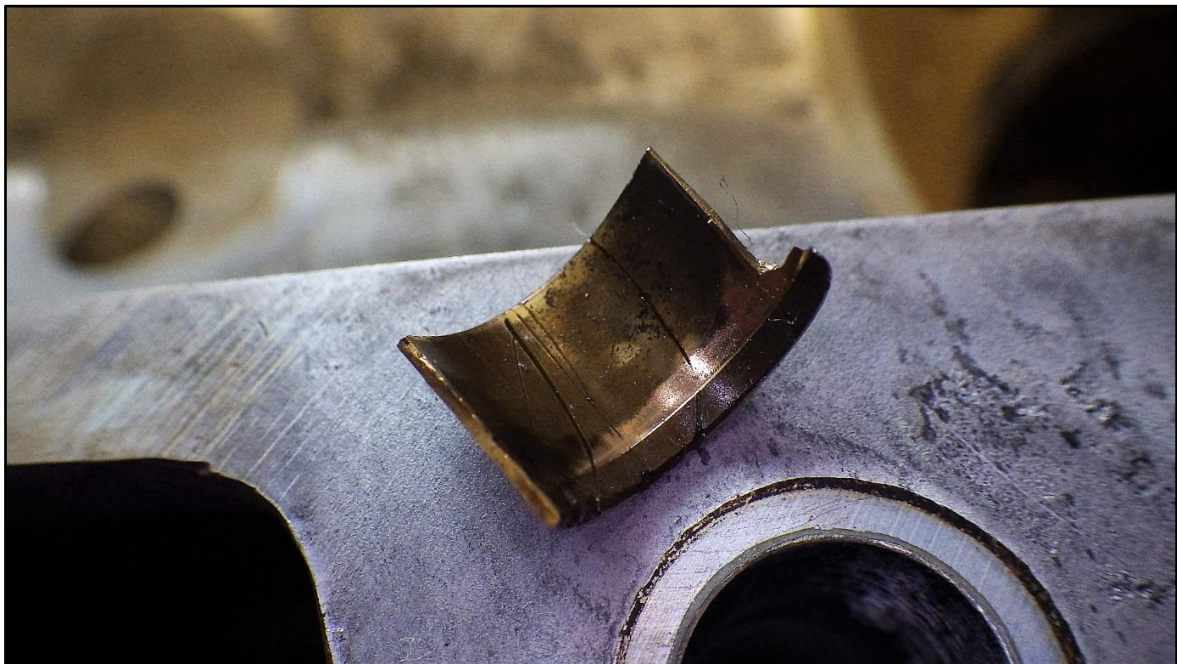
### Propeller governor drive gear

The propeller governor drive gear driven by the camshaft was worn, and the bearing bushing was worn and broken.

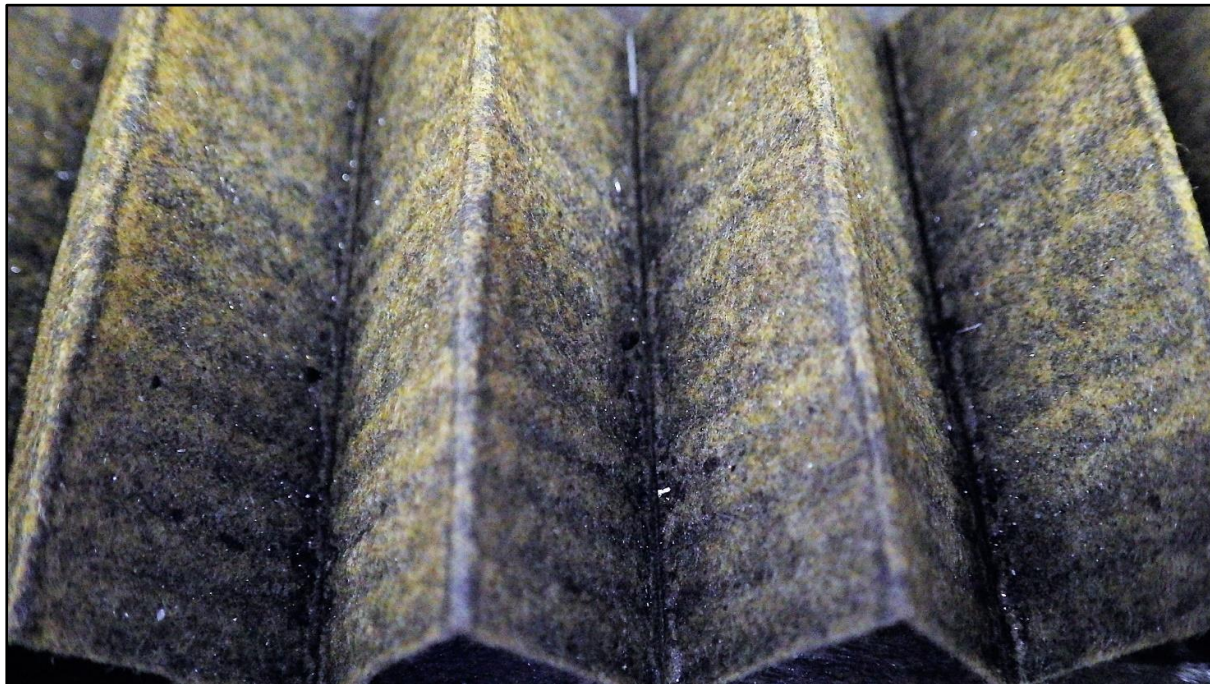
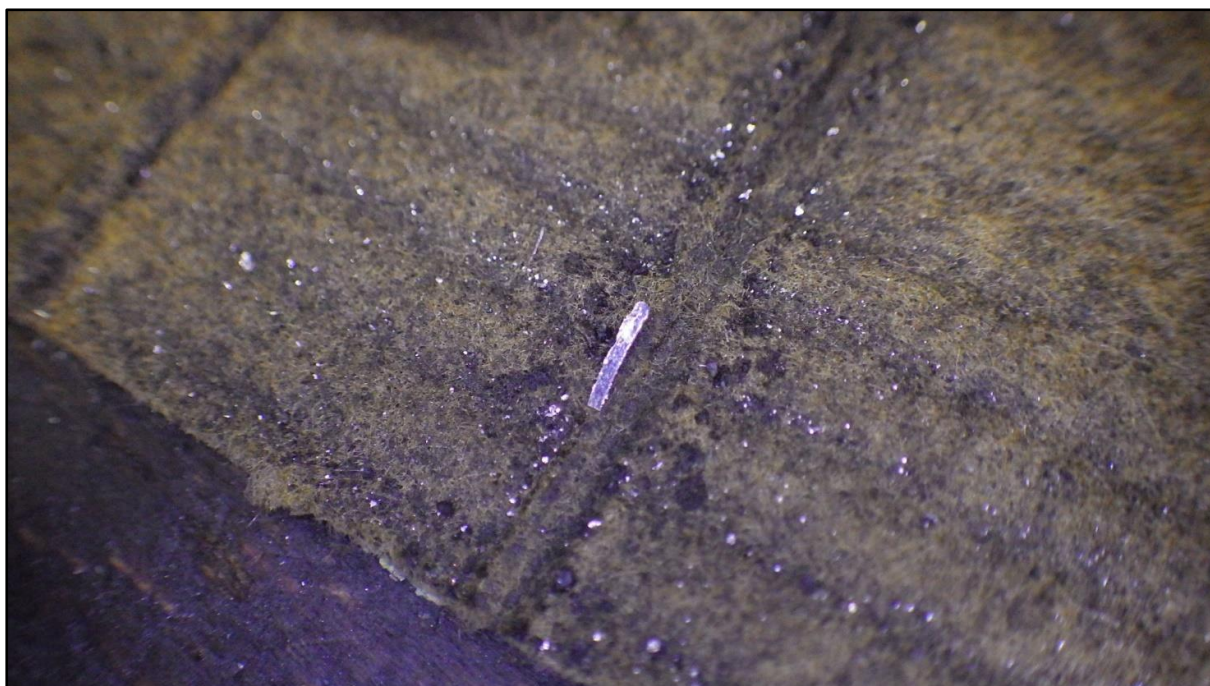
### Oil filter

Metal particles were present in the oil filter.

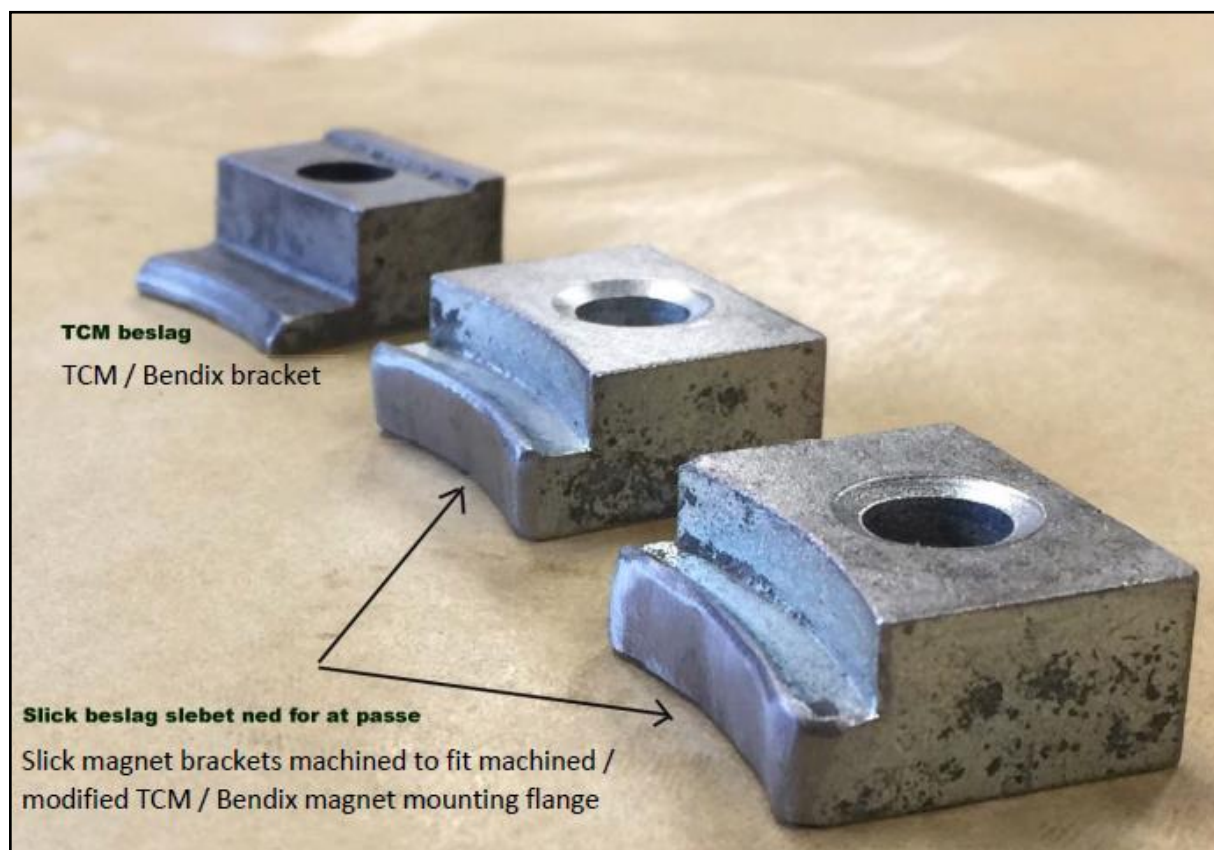
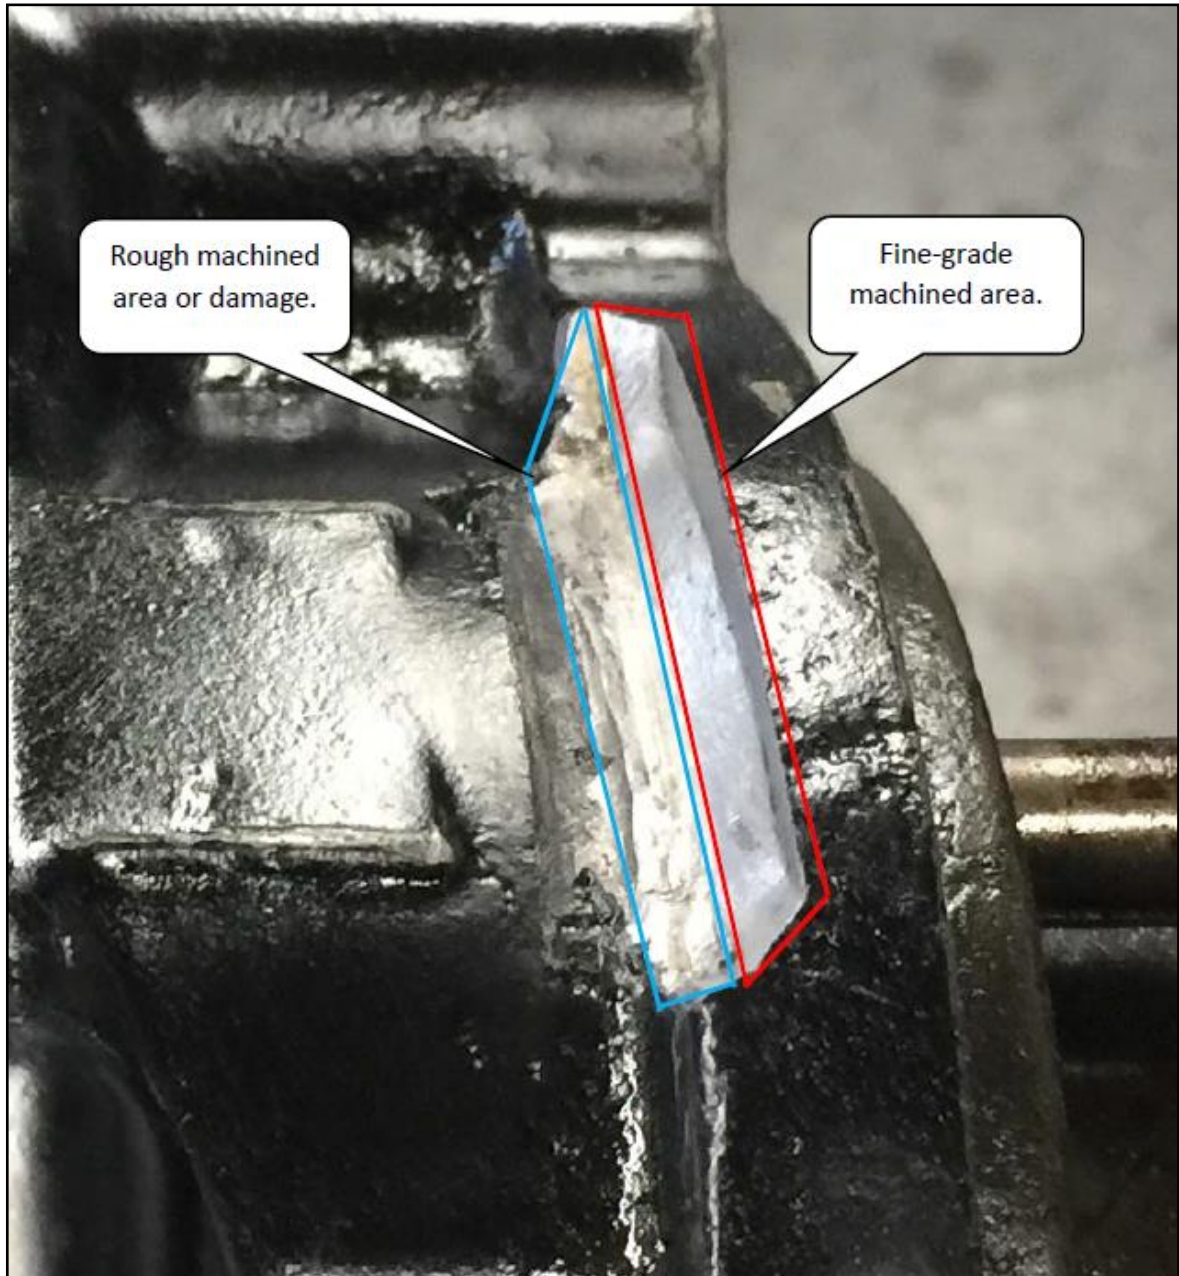
## BILAG 4

Havarikommissionen konstaterede ved den tekniske sikkerhedsundersøgelse, at TCM/Bendix magnet SN 19806 var monteret med et beslag (hold down clamp) fra en Slick magnet.

Slick magnetbeslaget og TCM/Bendix magneten var forsøgt tilpasset ved antaget slibning – [se bilag 4](#).

Havarikommissionens tekniske sikkerhedsundersøgelse afdækkede endvidere en tilpasset og ikke autoriseret montering af en TCM/Bendix magnet.

- En tilpasset og ikke autoriseret montering af en TCM/Bendix magnet kan over tid have medført en ændring af tændingstidspunktet og ledt frem til tændingsbanken.
- Cylinder nummer 1 kan over tid have løsnet sig for til sidst at bryde fra krumtaphuset.
- Markant og generel slidtage af flyets motor.
- Olie fra cylinder nummer 1 kan have genereret røgudvikling i cockpittet.
