**Havarikommissionen**

# **RAPPORT**

**Havari**

**ROBINSON R44 II**

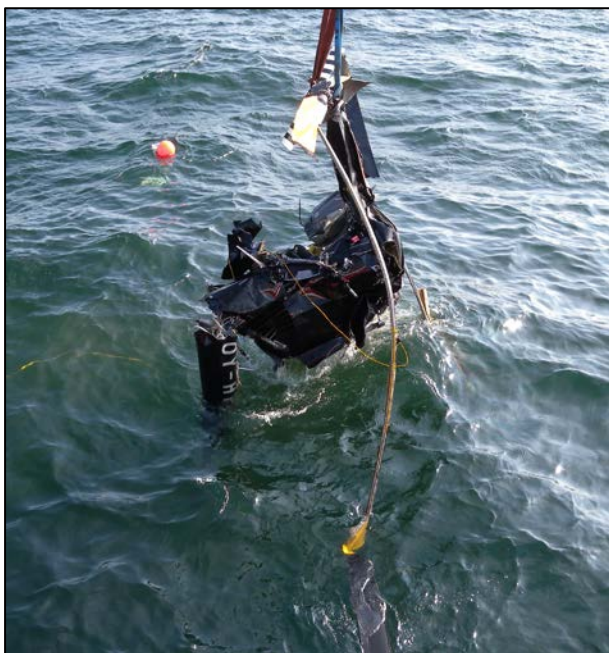
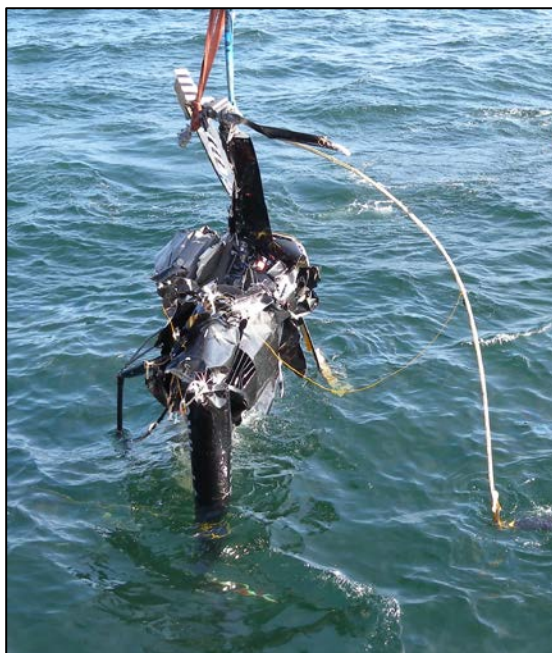
Nedenstående to fotos viser helikopteren under bjærningsfasen.

Samtlige brud og øvrige skader på alle helikopterens systemer, instrumenter, kabler, ledninger, struktur og lignende kunne tilskrives overbelastning opstået i forbindelse med havariet.

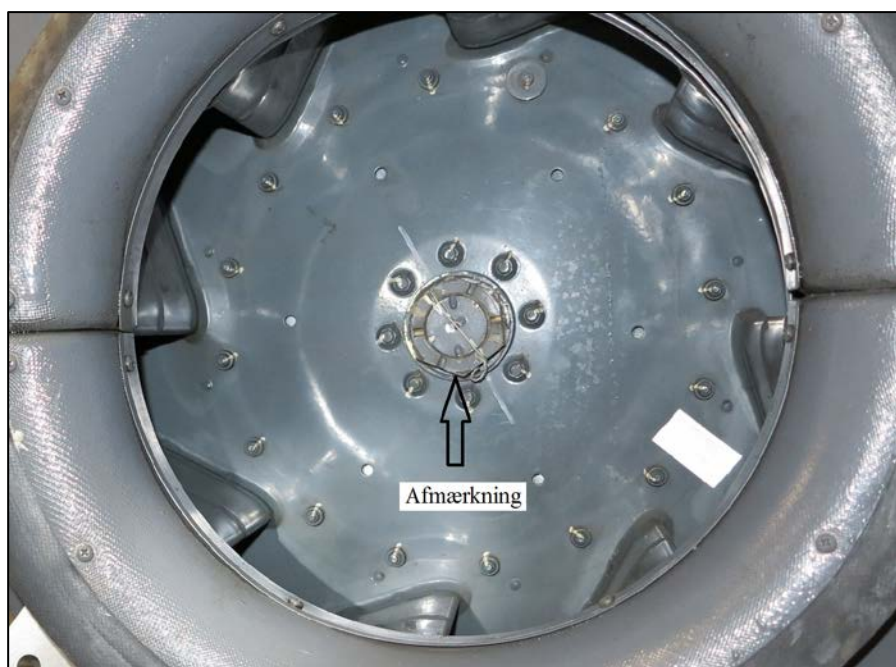
Afmærkningen på ventilatorhuset af "ventilator til ventilatordrev" var ikke på linje.

Se nedenstående billede.

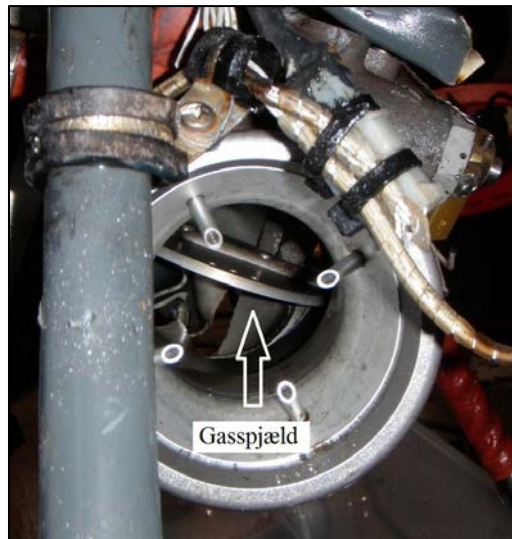
Gasspjældsforbindelsen (throttle linkage) blev fundet låst i åben position.

Gasspjældet blev fundet i åben position.  
Se billedet til højre.

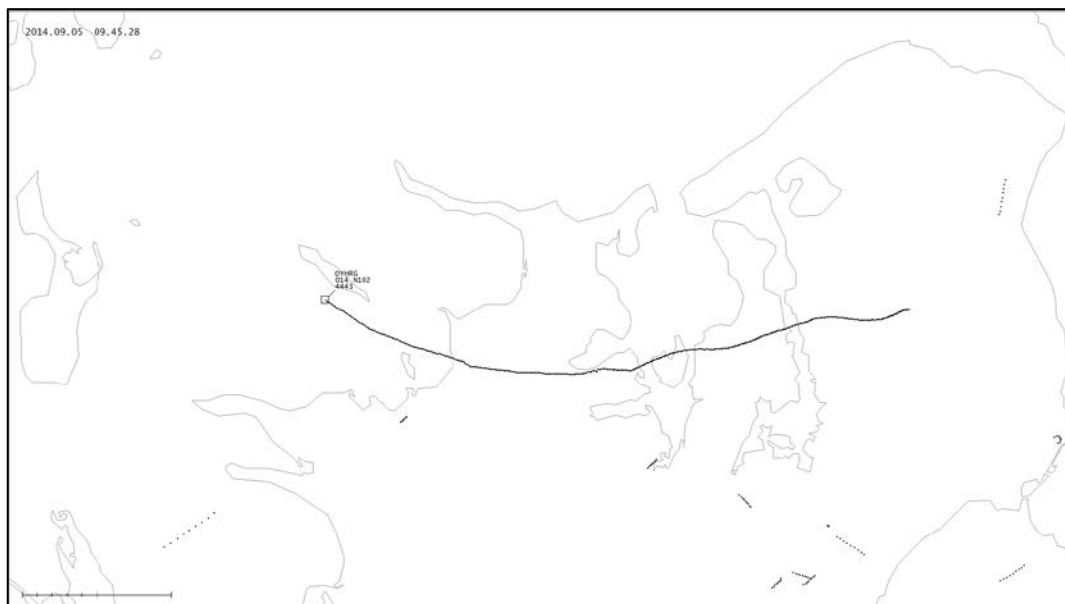
## 5.2 Radarpræsentation af flyveruten

Ovenstående radarpræsentation viser helikopterens flyverute efter start fra Lyngø og indtil helikopteren befandt sig syd for Sejerø i en radarpræsenteret højde af 1400 fod.

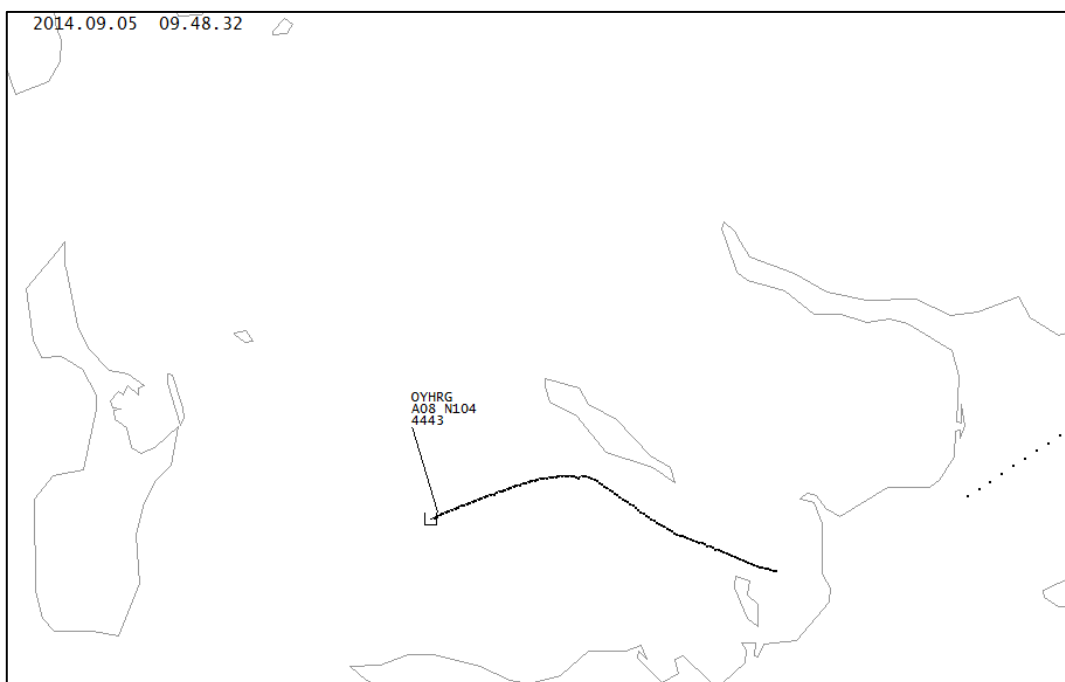
Ovenstående radarpræsentation viser den sidste del af ruten fra Sejerø mod Samsø hvor helikopteren var radarpræsenteret. Sidste opdatering viser helikopteren i en radarpræsenteret højde af 800 fod.
