Accident Investigation Board Denmark

# **REDEGØRELSE**

**Alvorlig hændelse**

**CAMERON (Concept C-60 AX7)**

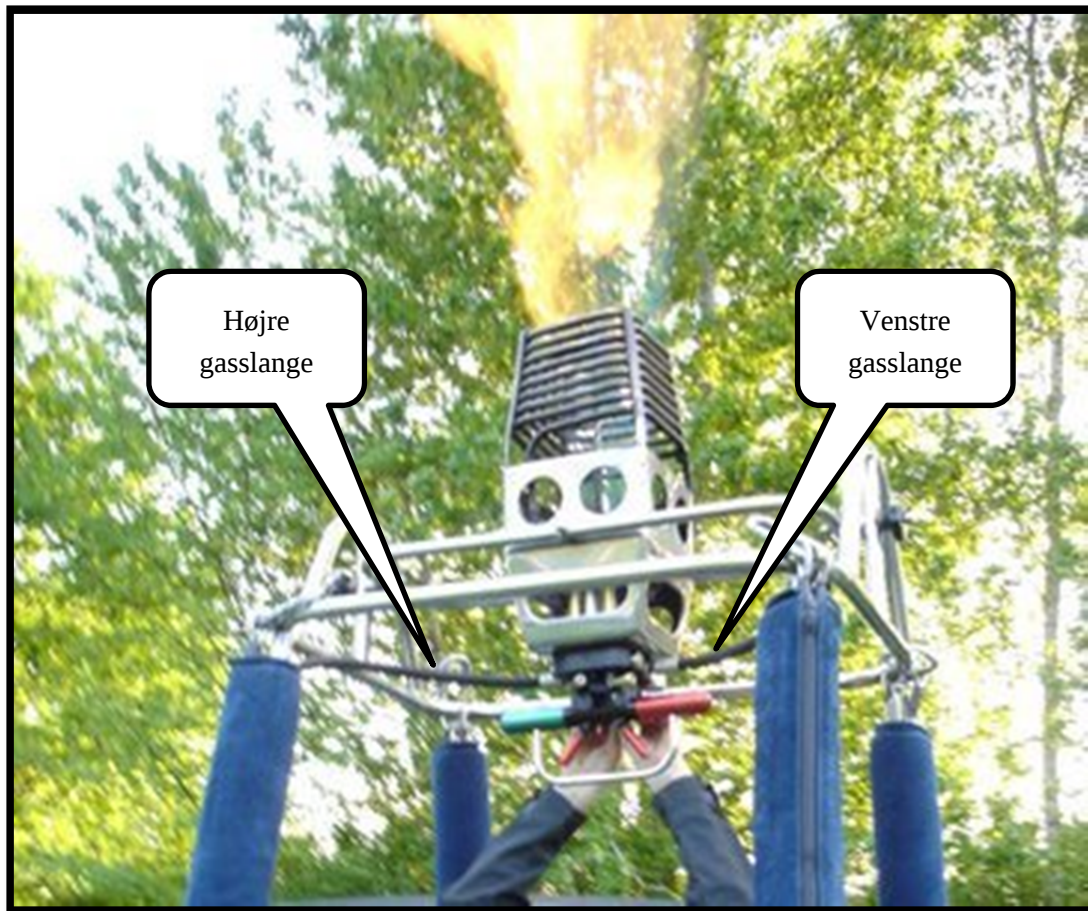
Gasslangerne var ca. 10 år gamle og havde en driftstid på ca. 80 timer.

I forbindelse med det årlige/100 timers eftersyn vurderede ballonpiloten, at gasslangerne var krakelerede/revnede, men at slangerne stadig var fleksible og uden andre synlige defekter.

To andre materielkontrollanter fra Dansk Ballonunion havde tidligere godkendt gasslangerne med krakeleringer/revner, da slangerne stadig var fleksible og uden andre synlige defekter. Erfaringen var, at selv forholdsvis nye gasslanger krakelerede/revnede i overfladen.

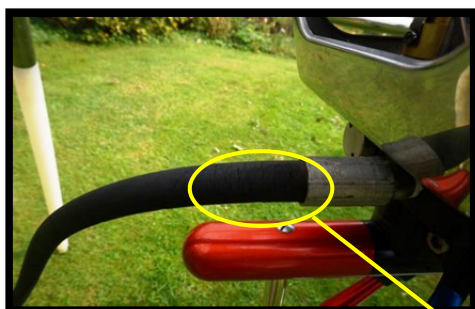
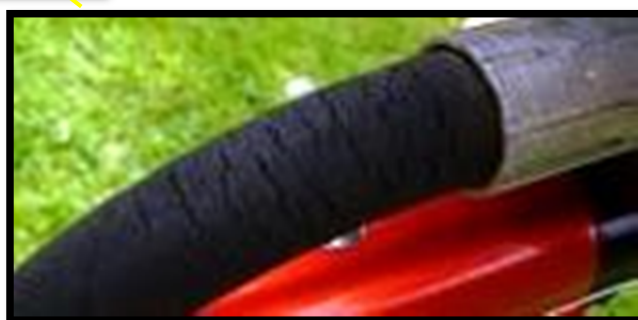
### *Venstre gasslange.*

Som billederne herunder viser, havde den venstre gasslange krakeleringer/revner i gummin materialet.

Der blev ikke konstateret  
utætheder fra venstre  
gasslange.

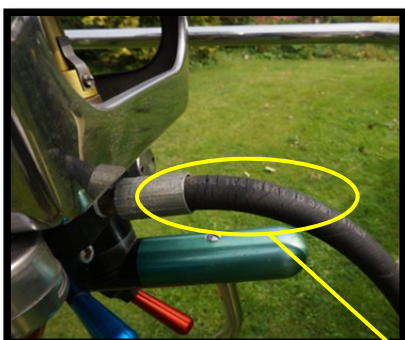
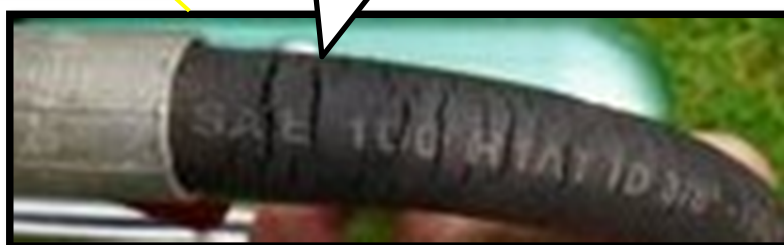
### *Højre gasslange*

Som billederne herunder viser, havde den højre gasslange krakeleringer/revner i gummin materialet.

Det blev konstateret, at  
gasslangen i højre side var  
revnet og utæt.

Havarikommisionen konstaterer, at inspektionen ikke afdækkede det forhold, at den højre gasslange var utæt eller i en tilstand, så den ikke kunne holde til normalt driftstryk.

Gasslangen var revnet eller revnede under brænderprøven.

Under brænderprøven blev en sky af gas presset ud af den revnede gasslange og antændt af flammen i brænderen eller af vågeblusset.

Gasslangen var ikke i stand til at holde tæt under normalt driftstryk. Derfor blev en sky af gas presset ud af gasslangen og antændt af flammen i brænderen eller af vågeblusset.

Medvirkende til den alvorlige hændelse var, at gasslangen ikke var udskiftet eller inspiceret/funktionstestet efter 5 års driftstid som beskrevet i AIC B 16/12.

Da fabrikanten ikke havde fastlagt "Hard Time" på gasslangerne, vurderer Havarikommisionen, at Trafikstyrelsens bestemmelser (BL 1-2 / AIC B 16/12) for vedligeholdelse af fleksible slanger med en driftstid over 5 år, burde anvendes ved inspektionen.

Med baggrund i erfaringen med fleksible slanger i mindre luftfartøjer er det Havarikommisionens opfattelse, at udskiftning eller inspektion/funktionstest af gasslangen efter 5 års driftstid i henhold til AIC B 16/12 kunne have forhindret den alvorlige hændelse.

Havarikommissionen vil dog henlede Dansk Ballonunion og materielkontrollanternes opmærksomhed på Trafikstyrelsens bestemmelse (BL 1-2 / AIC B 16/12) vedrørende udskiftning eller inspektion/funktionstest af fleksible slanger med en total driftstid på 1000 timer eller 5 år.
