# Havarikommissionen

## Rapport 2021-24

**Storebæltsforbindelsen, sættevognstrailer ude af position ved kørsel på Vestbroen d. 13-01-2021.**

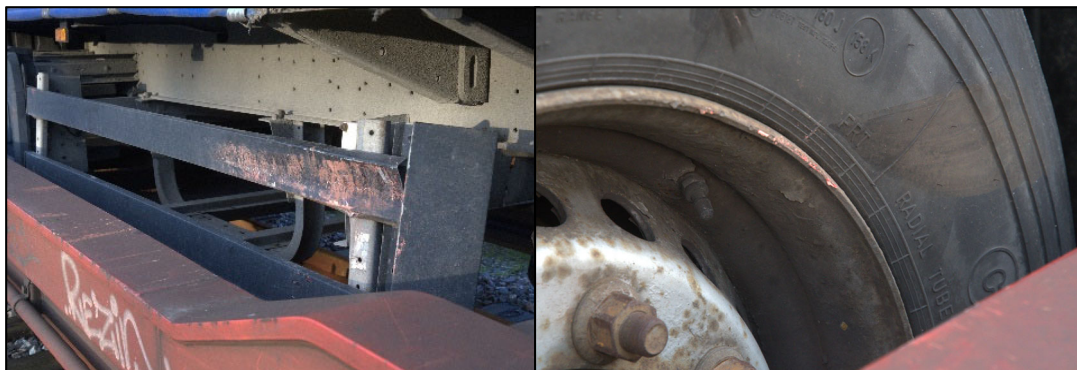
Trailens dæk og fælge på samme side havde ligeledes mærker og maling efter berøring af vognens kant.

Vognens kant på venstre side havde mange ridser og malingsafskrabbinger.

Foto 7: Cykelistværn ses bøjet og påført maling fra vognens kant. Mærker på dæk og maling på fælg.

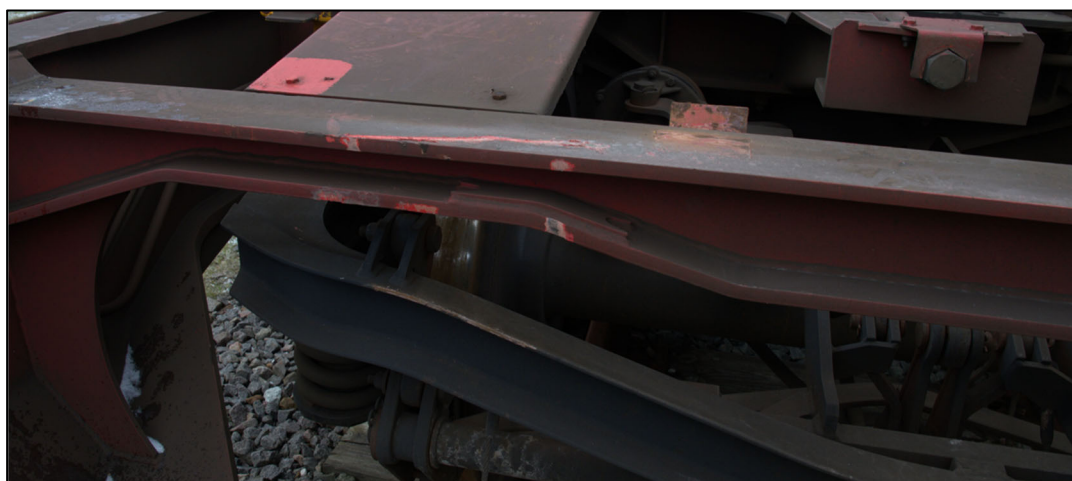
Der var synlige mærker på beslaget øverst ved sættevognstrailerens støtteben samt på tværdrager ved vognens bogie, der indikerede at støttebenets beslag havde været oppe på bogien.

Foto 9: Vognens tværdrager ved bogie. Foto taget umiddelbart efter aflæsning af sættevognstrailer.

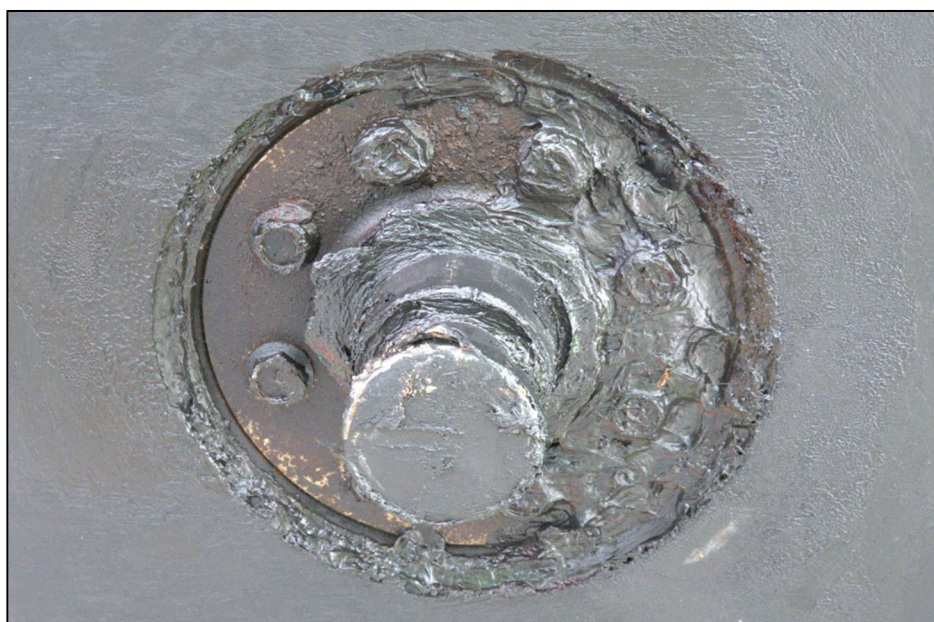
Efter såvel den visuelle besigtigelse forud for udførelse af 3D laserscanning samt ved efterfølgende vurdering af scanningens resultater kunne det konstateres, at der ikke blev observeret områder på den scannede hovedbolt, der havde indikationer på uacceptable mekaniske skader eller blivende deformationer, som skulle være forårsaget under hovedboltens anvendelse.

Den målte deviation i hovedboltens totale højde i forhold til XY-planet på -1,1 mm ligger inden for den på detailtegningen anførte tolerance på -1,5 mm.

Foto 10: Hovedbolt inden fjernelse af fedt og scanning.

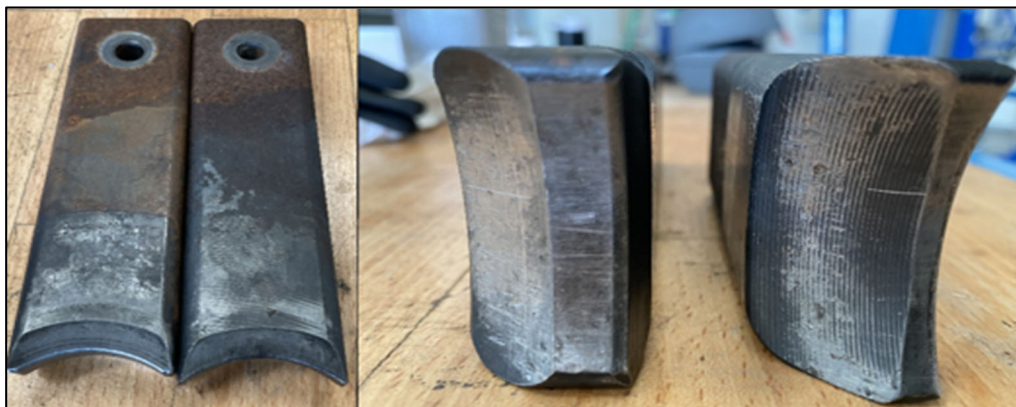
Opmålingen af den involverede låsepals dimensioner viste, at alle mål blev fundet inden for designtegningens tolerancer.

Låsepalen fra den modsatte skammel på samme vogn blev også opmålt, disse mål blev også fundet inde for designtegningens tolerancer.

Foto 13: De undersøgte låsepaler, den til venstre er den involverede låsepal og den til højre er fra skamlen i den modsatte ende af vognen.
