# Havarikommissionen

## Rapport 2021-246

**Kollision mellem personbil og regionaltog i Hirtshals d. 14-07-2021.**

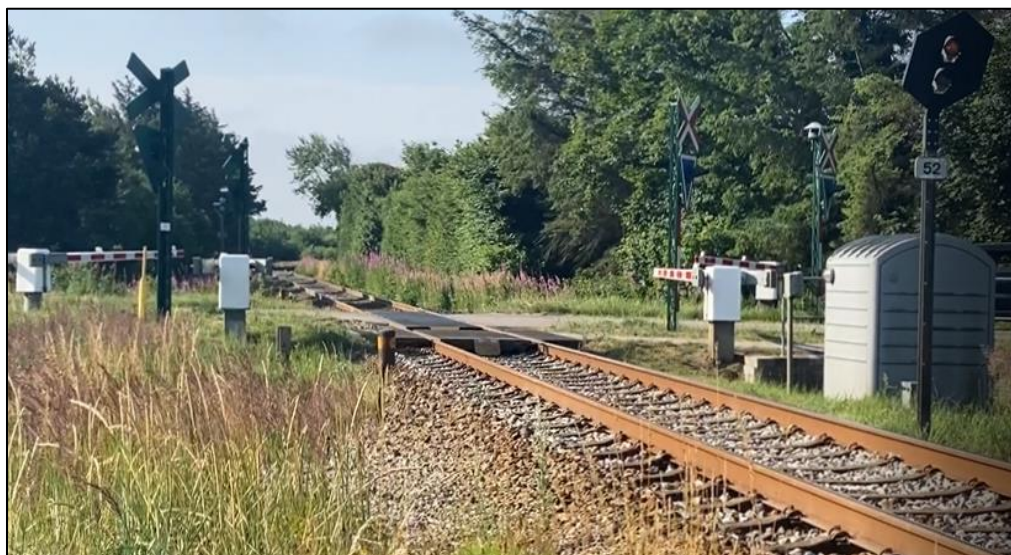
Der foregik på ulykkestidspunktet fejlretningsarbejde i overkørselsanlægget, da der tidligere på dagen var konstateret en fejl på et RDSE-filter til en slukkesensor.

Fejlretningen foregik inde i overkørsels relæhytte, som var placeret lige ved siden af overkørslen. I forbindelse med udskiftning af det defekte filter var sikringsmontøren nødt til at anvende hovedafbryderen, og dermed afbryde strømforsyningen til overkørselsanlægget.

Foto 1. Foto taget i retning fra Hirtshals mod Tornby. Overkørsels relæhytte (grå hytte) placeret ved siden af cykelsti på den nordvestlige side af Søndergade. Hytte, hvori sikringsmontøren udførte fejlretningsarbejde på ulykkestidspunktet.

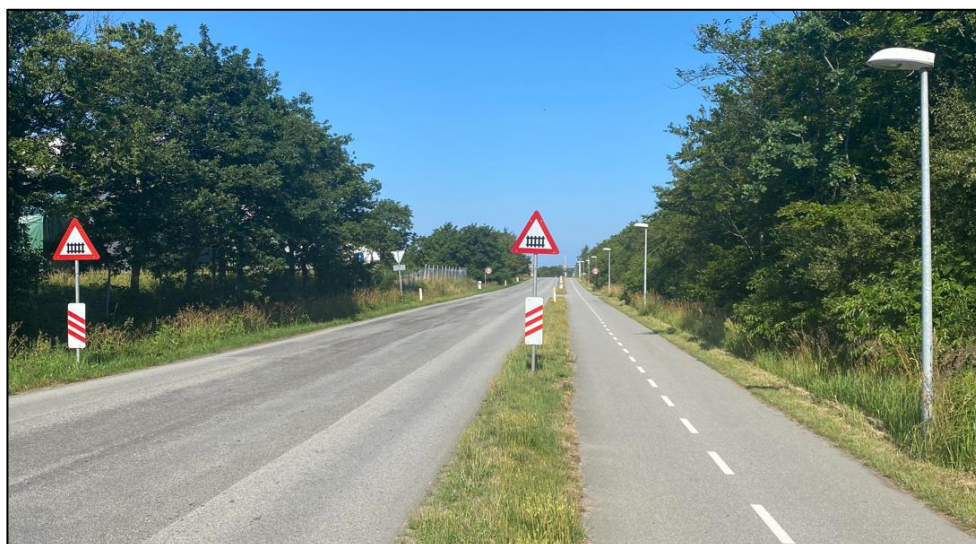
Fra øst var opsat to færdselstavler A73 jernbaneoverkørsel med bomme med undertavler A 75 afstandsmærker – ca. 250 meter før overkørslen både til højre og venstre for kørebanen.

Foto 2, Søndergade set i vestlig retning ca. 250 meter før overkørsel. Færdselstavler A 73 med tilhørende A 75 undertavle opstillet i venstre rabat samt i højre rabat mellem vej og cykelsti.

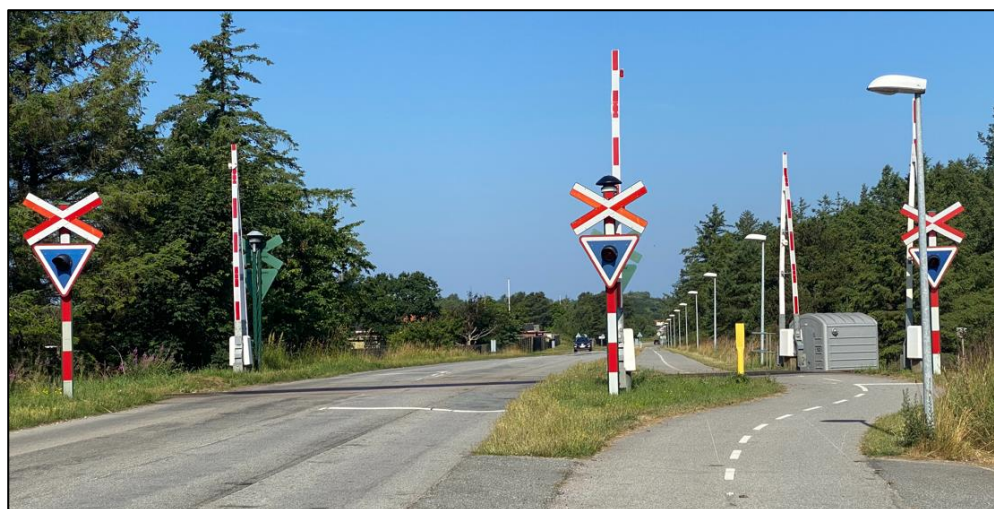
Foto 3. Overkørsel 52 stoplinje, vejsignaler og bomanlæg set i vestlig retning.

Høj bevoksning langs jernbanen medførte, at tog fra venstre side (syd) først vil blive synlige for bilister, der kører mod vest omkring stoplinjen.

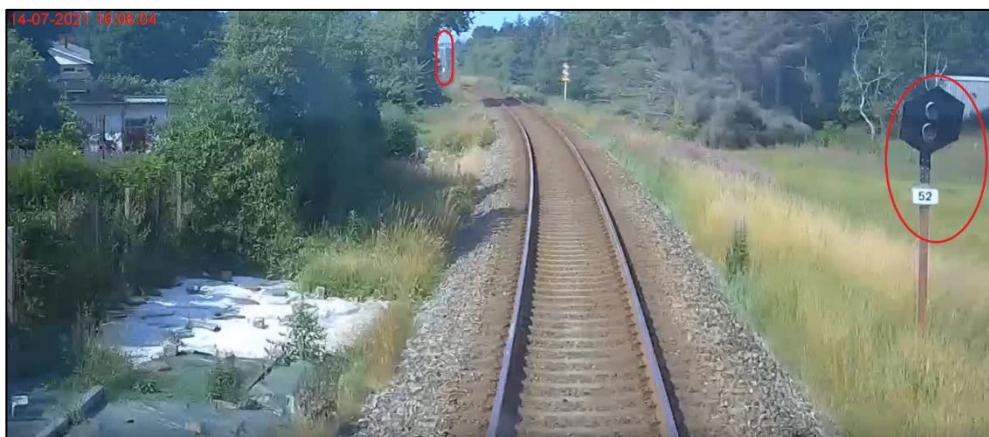
Figur 5. Optagelse fra togets frontkamera ved passage af overkørselssignalet, der er placeret til højre for sporet. Signalet er slukket. I rød ring længere fremme ses en af overkørselens bomme, som er oppe.

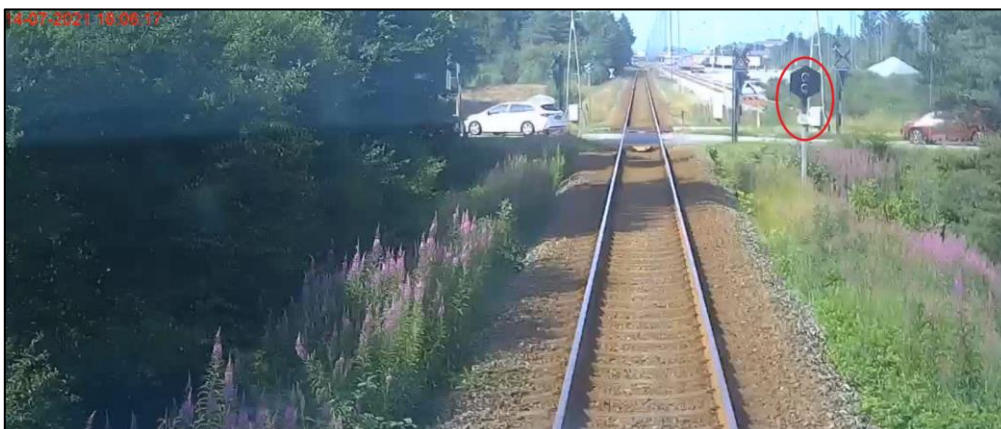
Figur 6. Optagelse fra togets frontkamera kort før passage af overkørslen, overkørselssignalet der er placeret til højre for sporet står 22 meter før overkørslen. Signalet er slukket. Overkørselens 4 bomme er alle oppe. Der var flere biler, der passerede overkørslen kort før kollisionen.

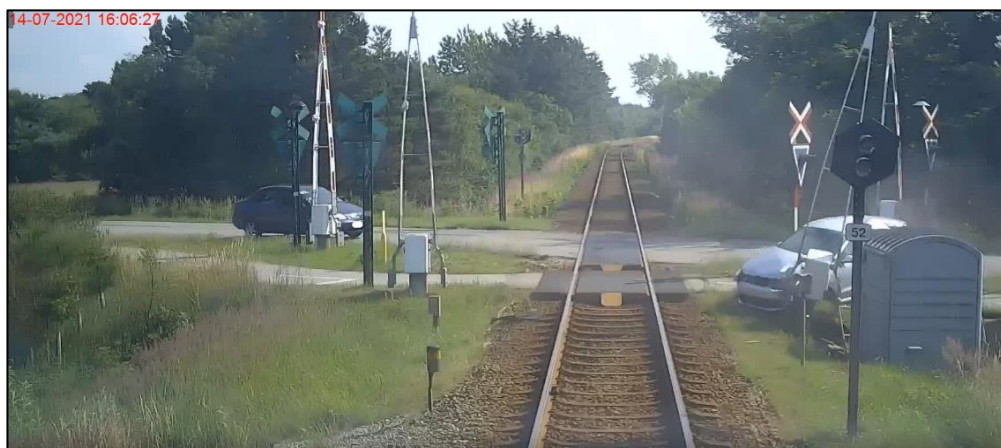
Figur 7. Optagelse fra togets bageste førerrum, der viser den påkørte bil holdende på cykelsti og i bomdrev tæt ved relæhytten. Overkørselssignalet fra Hirtshalssiden er også slukket.

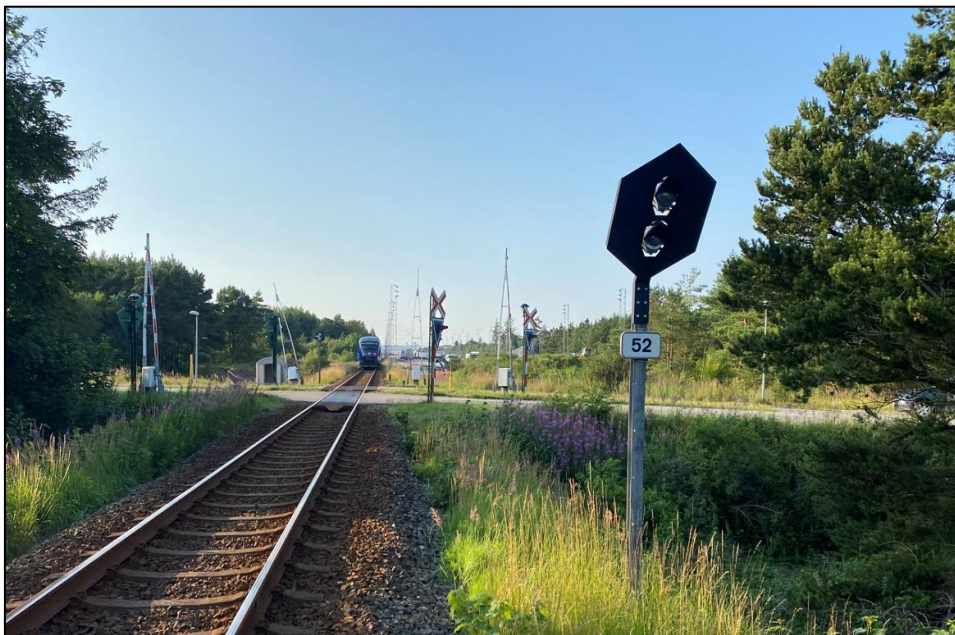
Foto 4. Slukket overkørselssignal A.01.2 ved overkørsel 52.

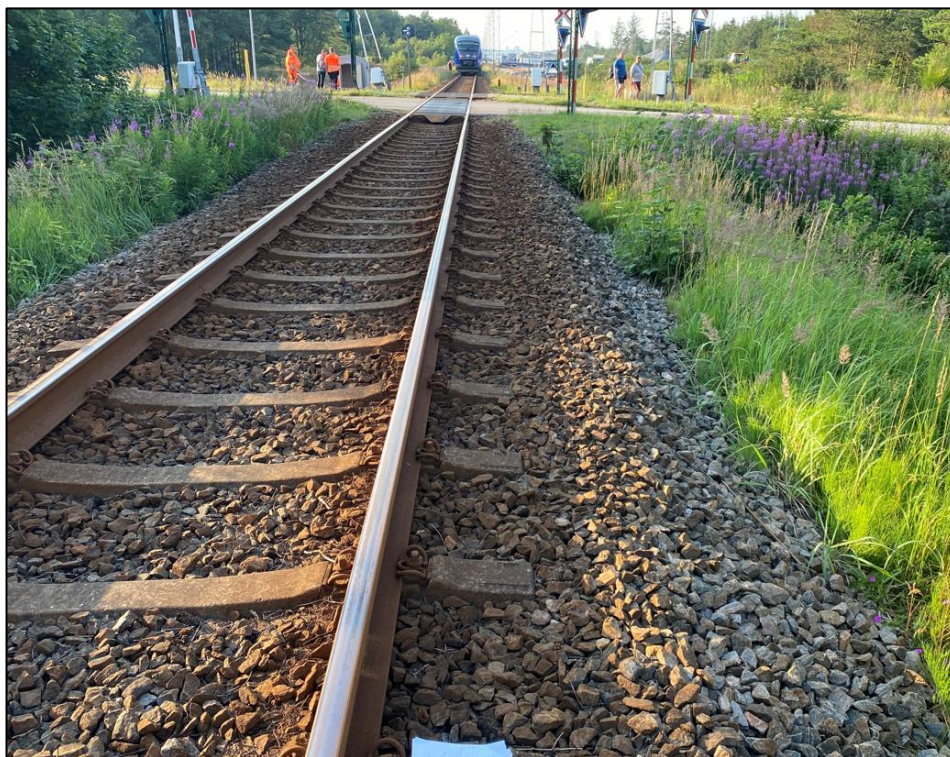
Foto 5. Mærker på skinnerne efter brug af magnetskinnebremse ses begynde her.

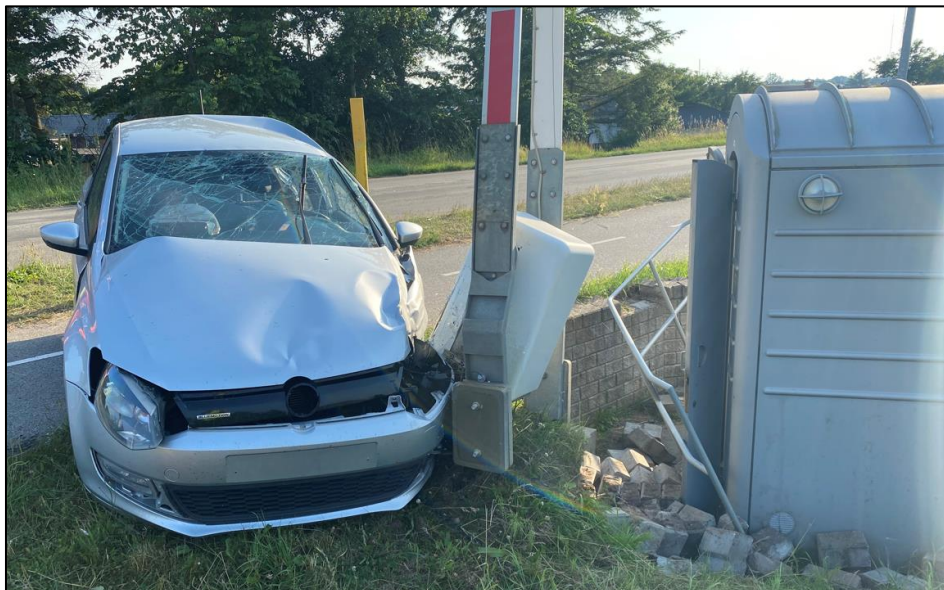
Bilen blev ramt i venstre side, og skubbet ca. 10 meter skråt frem til højre, og endte i et bomdrev ved cykelsti få meter fra relæhytte [bilag 8.2. Foto 6]. Togets bremse blev aktiveret kort før kollisionen, og standsede cirka 100 meter efter overkørslen.

Foto 6. Bilens placering i bomdrev ved relæhytte efter påkørsel.

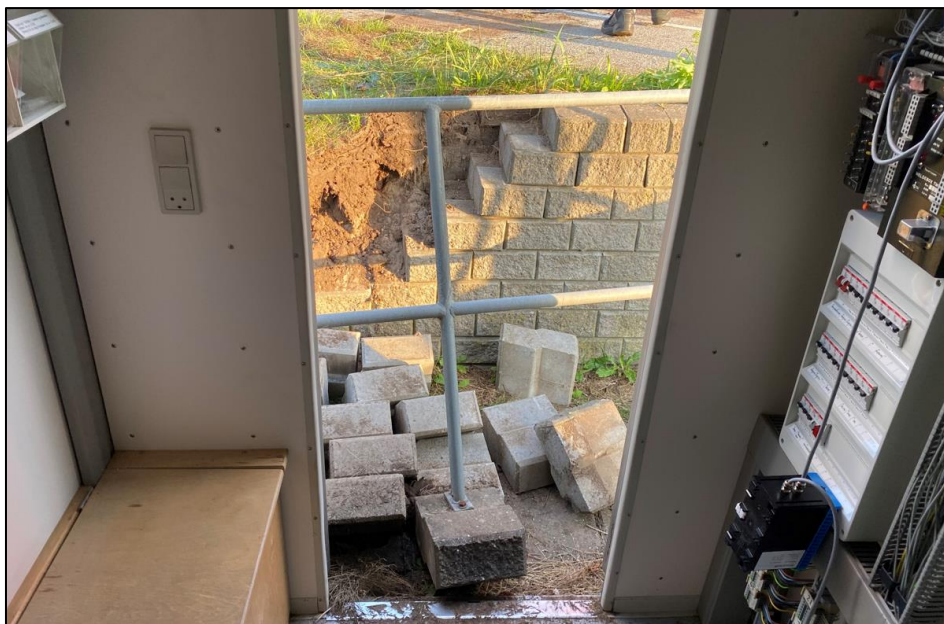
Sikringsmontøren var stadig i relæhytten da ulykken skete; døren ud mod vejen stod åben. Han kunne huske, at der lød et brag, og relæhytten blev fyldt af grus og støv. Han så derefter, at rækværket fra cykelstien sammen med en bunke brosten var væltet ned foran døren til relæhytten. Sikringsmontøren skyndte sig ud af relæhytten, hvor han kunne konstatere, at en bil var blevet påkørt, og holdt op mod bomdrevet nærmest relæhytten. Sikringsmontøren slog derefter alarm til fjernstyringscentralen i Hjørring.

Foto 7. Set inde fra relæhytte, hvor sikringsmontør befandt sig da ulykke skete.

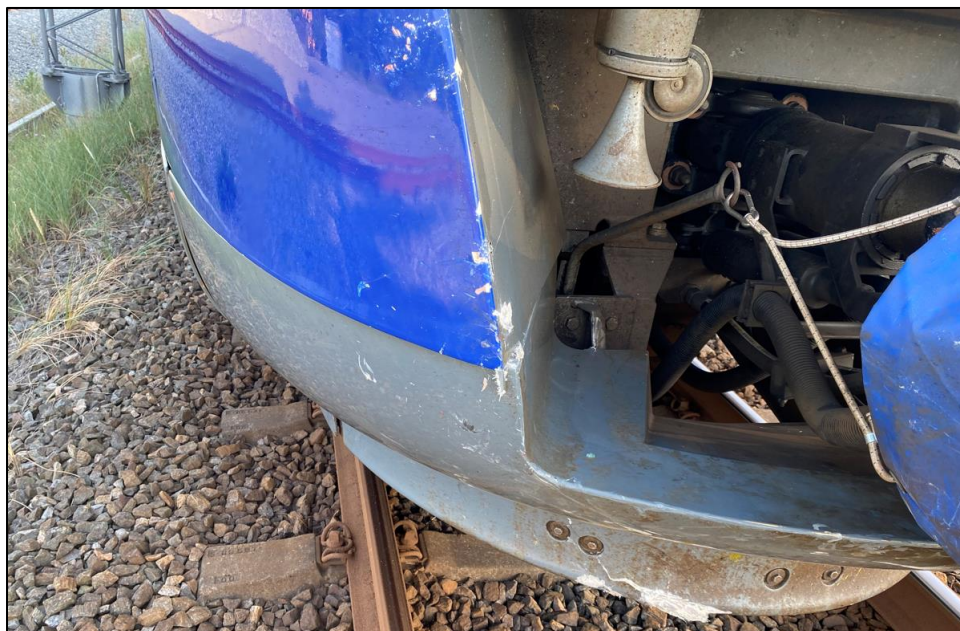
Der opstod skader på togsættets front. Skaderne er opgjort af Nordjyske Jernbaner til ca. 50.000 kr.

Foto 8. Skader og mærker på togets front efter påkørsel.

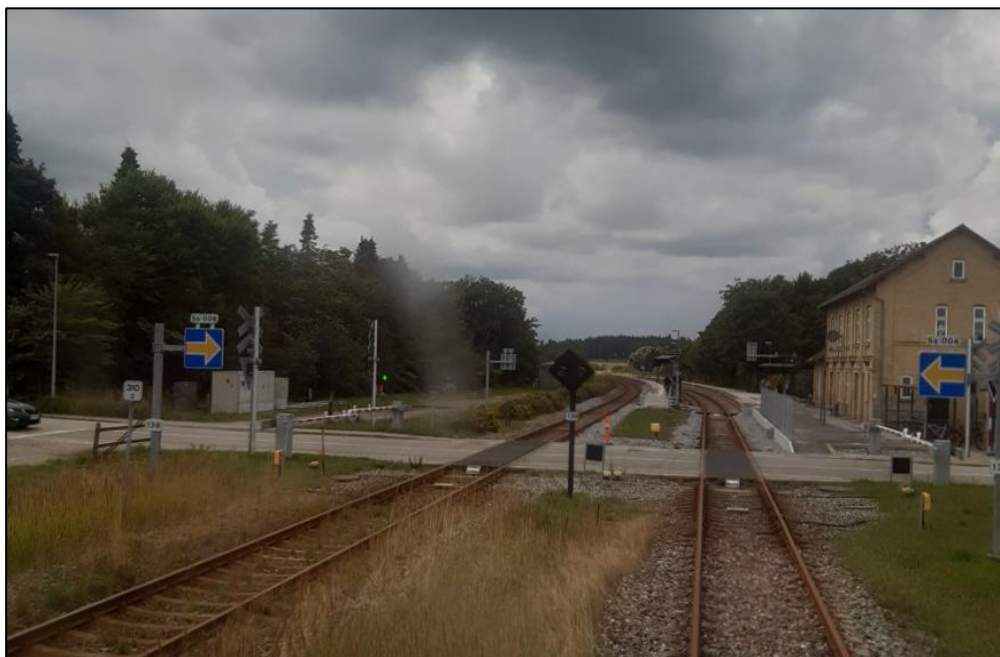
Havarikommisionen vurderer, at kørsel på strækninger med nyt signalsystem og slukkede, ikke-ugyldiggjorte signaler fra det gamle signalsystem, kan medføre en sikkerhedsrisiko når lokomotivføreren kører på strækninger med gammelt signalsystem, hvor samme type signal skal betragtes som stopvisende, hvis det er slukket.

Foto 9. Eksempel på et ikke ugyldiggjort (og ikke fjernet) uordensignal på Sindal station efter indførelse af ETCS. Foto taget af lokomotivfører fra NJ d. 10-8-2021.

Havarikommisionen anbefaler, at Trafikstyrelsen sikrer, at Banedanmark gennemfører en risikovurdering af, hvorvidt tilstedeværelsen af gamle ikke ugyldiggjorte overkørselssignaler på en ETCS strækning, kan medføre en jernbanesikkerhedsmæssig fare ved kørsel på strækninger med ældre signalsystem.

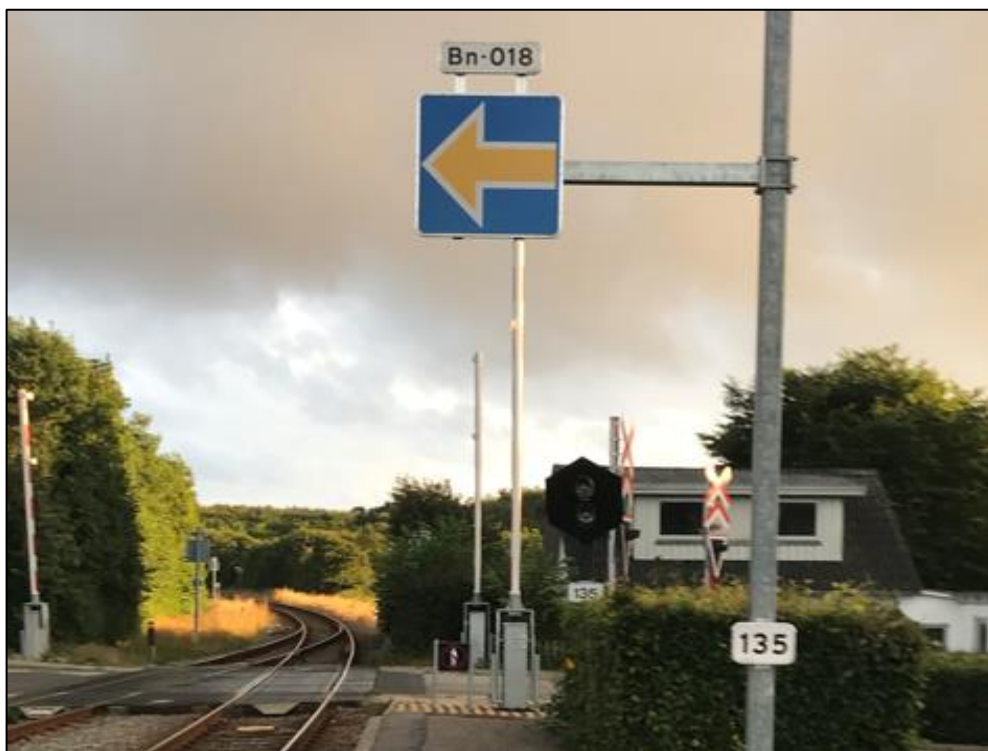
Foto 10. Slukket overkørselssignal på Bedsted station (Thybanen) efter indførelse af ETCS. Foto taget af HCLJ i juli 2021.
