# Havarikommissionen

## Rapport 2021-211

**Regionaltog kolliderede med bil i overkørsel mellem Funder og Silkeborg d. 29-06-2021.**

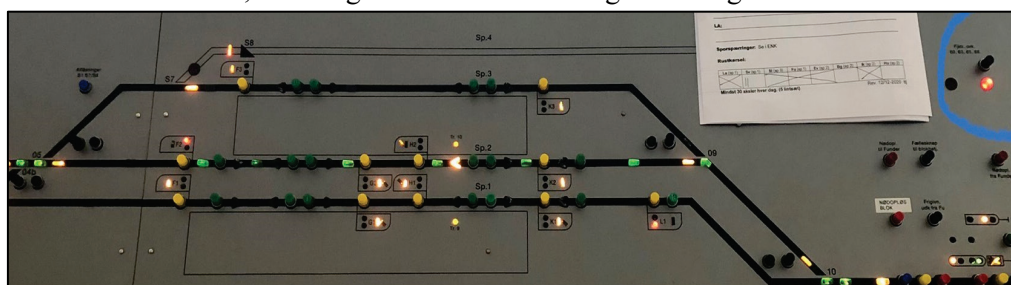
Overkørselsanlæggets funktion kan ikke ses på fjernstyringssystemets skærm i FC, men på sportavlen i Silkeborg kommandopost findes tableauer og knap til fjernkontrol fælles for overkørslerne nr. 60, 63 65 og 68 mellem Funder og Silkeborg.

Figur 6: Foto af sportavle i Silkeborg, fælles tableauer og knap for afstilling af klokkringning for overkørslerne nr. 60, 63, 65 og 68 ses øverst i højre hjørne.

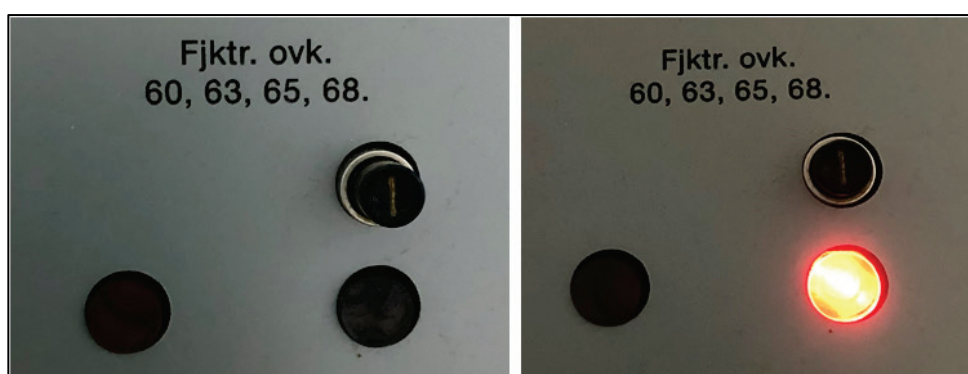
Det ene tableau viser med rødt lys når én eller flere af disse overkørsler er ude af normalstilling. [ude af normalstilling betyder, at overkørsel er igangsat] Det andet tableau viser ved fast eller blinkende gult lys, at én eller flere af overkørslerne enten har lille eller stor fejl.

Figur 7: To fotos af sportavle i Silkeborg, foto til venstre indikerer ved de slukkede tableauer, at der hverken er fejl eller, at nogle af de 4 overkørsler er "ude af normalstilling" - foto til højre indikerer ved rødt lys i det højre tableau, at mindst én af de fire overkørsler er "ude af normalstilling" dvs. mindst én af dem er tændt.

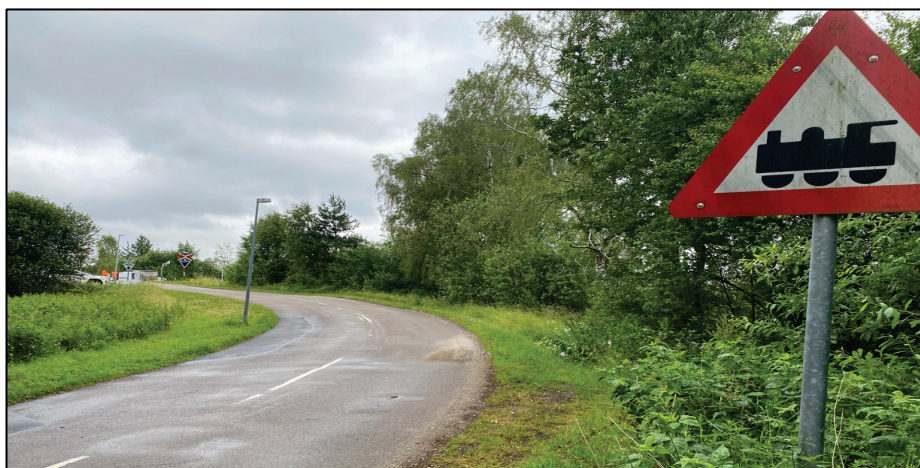
Færdselstavle A72 "overkørsel uden bomme" stod til højre for kørebanen ca. 64 meter før overkørslen.

Foto 2: Foto af færdselstavle A72 på Funderholmevej ca. 64 meter før overkørslen.

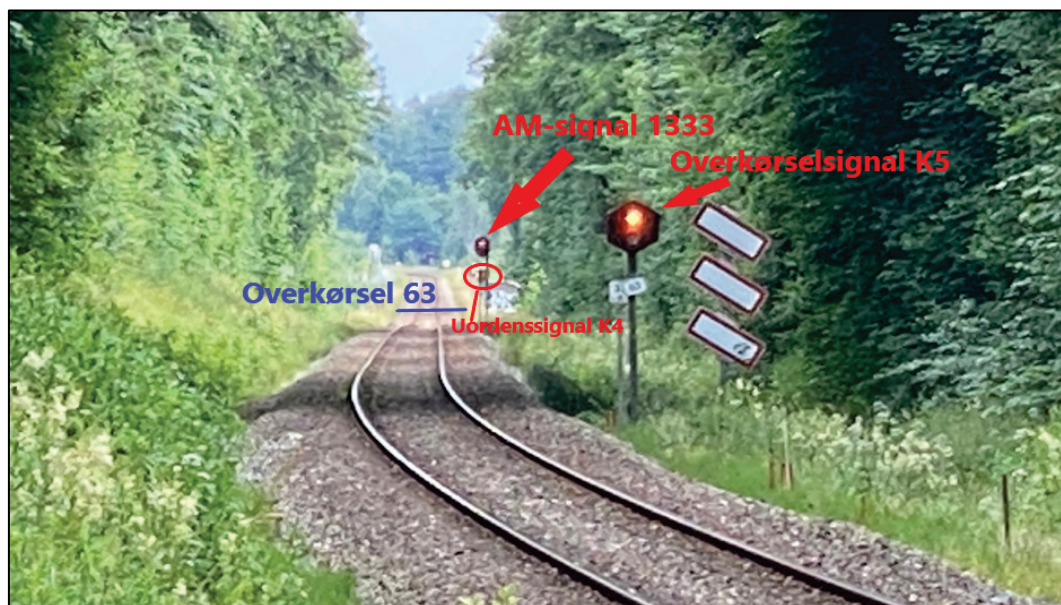
Der var opsat SR Mærke 11.5 ”Automatisk sikret overkørsel følger” (”pilmærke”), 950 meter fra overkørslen, og efterfølgende overkørselssignal K5 700 m fra overkørslen. Uordensignal K4 var placeret 200 meter før overkørslen, og var dubleret af signal K3 4,5 meter fra overkørslen.

Figur 12. Foto taget i togets køreretning med markering af overkørselssignal K5 placeret 700 meter før overkørsel 63, AM-signal 1333, uordenssignal K4 og overkørsel 63.

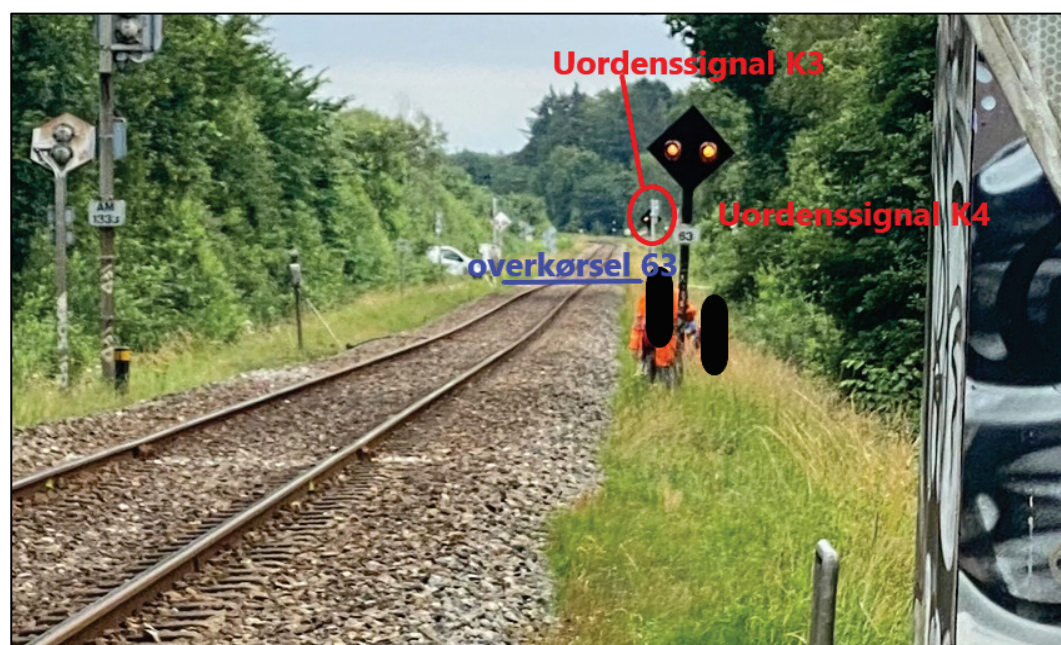
Figur 13. Foto set i togets kørselsretning med markering af uordenssignalerne K4 & K3 i en afstand på ca. 250 meter til overkørsel.

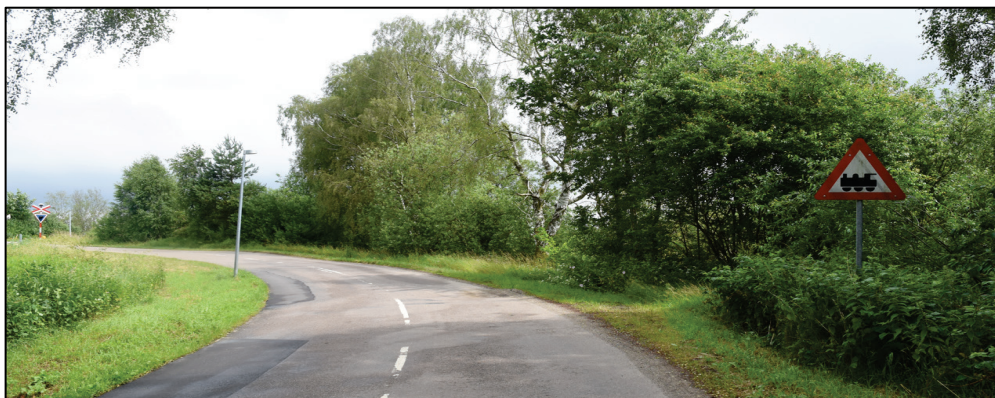
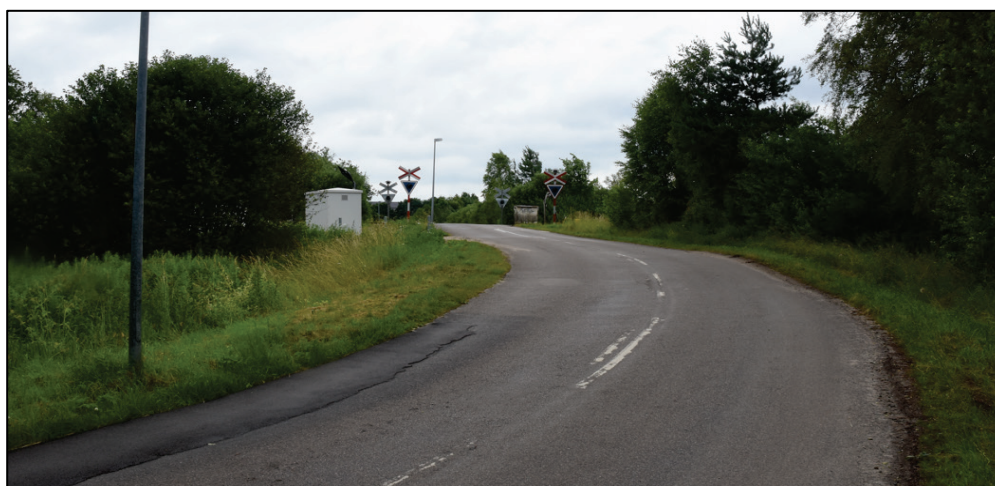
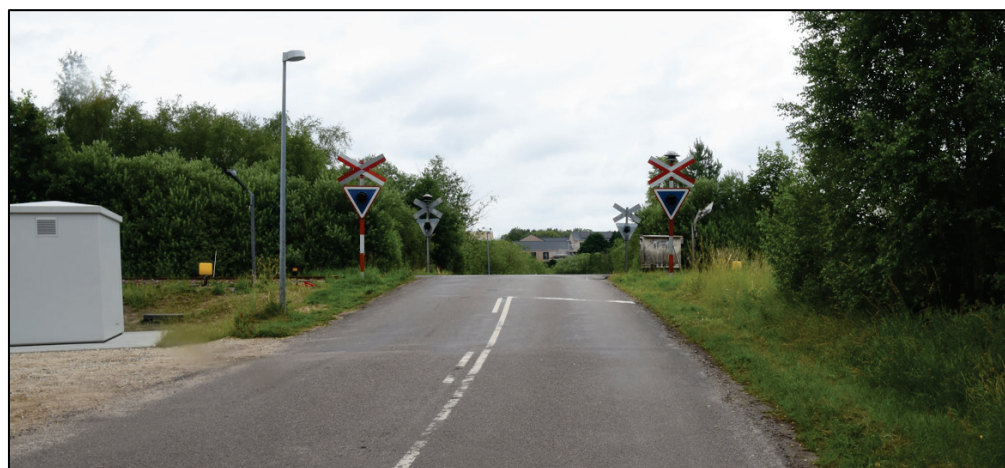
Høj bevoksning på begge sider af Funderholmevej og jernbane medførte, at tog først vil blive synlige for bilister omkring stoplinjerne. På den sydlige side af overkørslen har Bannedanmark opsat en hytte (relateret til det kommende nye signalsystem). [bilag 8.2.2.]

Foto 4. Bilens køreretning ca. 70 meter før overkørslen.

Foto 5. Bilens køreretning ca. 50 meter før overkørslen.

Foto 6. Bilens køreretning ca. 30 meter før overkørslen.

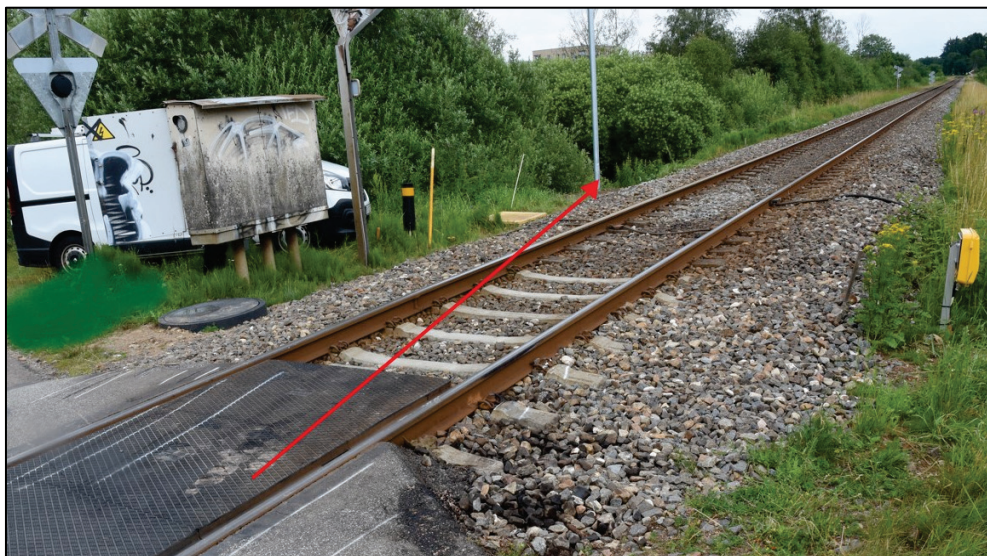
Bilen blev ramt i venstre side, skubbet ca. 30 meter hen ad sporet og 8 meter ned af en skrænt. [figur 14, bilag 8.2]. Togets hastighed var 97 km/t, da bremsen blev aktiveret kort før kollisionen. Toget standsede ca. 244 meter efter overkørslen.

Der var mærker i overkørselens strail, bankét og skrænt efter, at bilen blev skubbet væk af toget i en vinkel på ca. 45 grader.

Jernmast med ETCS-stopmærke, som stod 13 meter fra overkørslen blev væltet.

Figur 14. Foto af mærker i overkørsel efter kollisionen, pilen illustrerer bilens retning. Den grå mast til ETCS-mærke blev ved ulykke væltet og ny mast er opstillet i samme placering.
