# Havarikommisjonen

## Statement 2021-255

**Bil kører ud foran regionaltog i overkørsel 127 i Tønder d. 02-08-2021.**

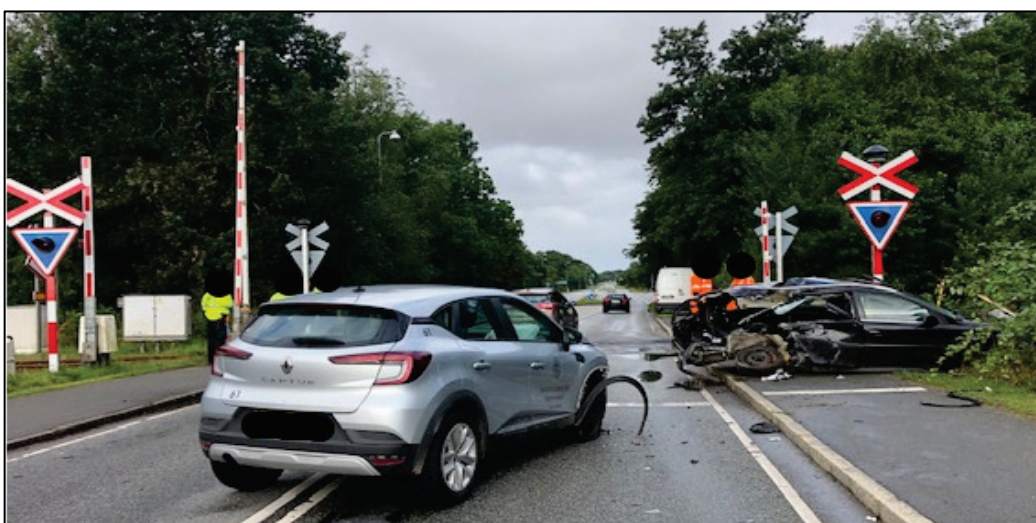
Bilen blev ramt i højre side i bilens bagparti, hvorefter bilen fortsatte igennem bommen på den østlige side af overkørslen og ramte en modkørende bil, der holdt ved stoplinjen til overkørslen og endte delvist i rabat og cykelsti.

Der var efterfølgende bl.a. skader på togets front og kobling samt højre side og skader på bremsesystemet. Arriva har opgjort skaderne til ca. 522.000 kr. Banedanmark har opgjort skaderne på overkørselsanlægget til ca. 67.000 kr. Begge biler blev skadet i forbindelse med ulykken, hvor den i kollisionen involverede var mest beskadiget. Havarikommissionen er ikke bekendt med bilernes endelige taksering.

Foto 1: Uheldsstedet med de implicerede biler set i vestlig retning (foto Banedanmark).

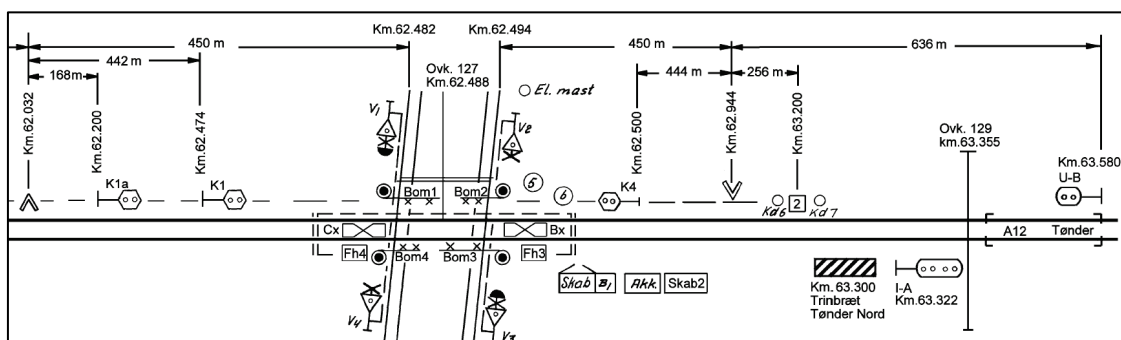
Figur 2: Uddrag af Banedanmarks kabelplan vedr. overkørsel 127.

over de skader, der var sket på to bomme som følge af kollisionen. Det var noteret, at der var problemer med synligheden af vejsignal V3 (højre side – se figur 2) i bilens retning grundet bevoksning.

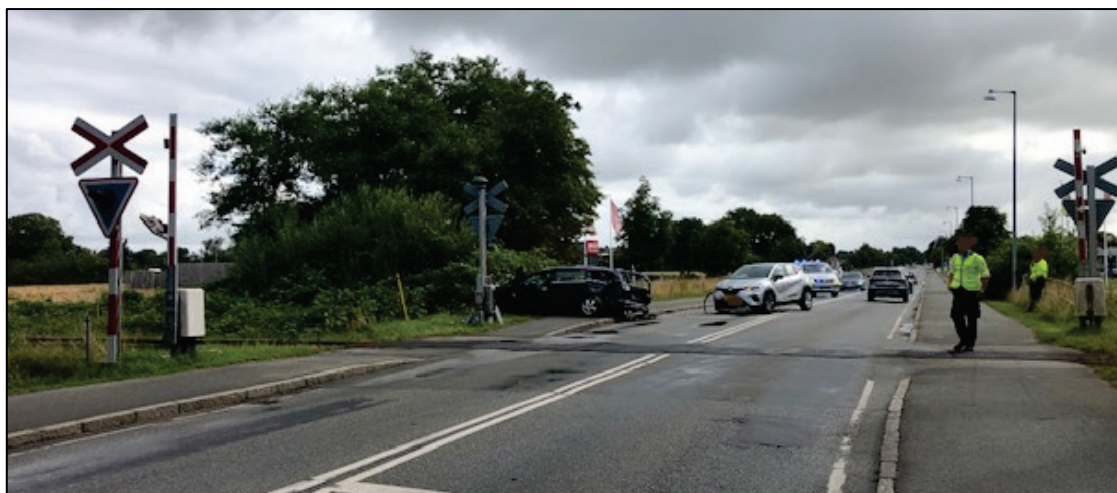
Foto 2: Uheldsstedet set i østlig retning (foto Banedanmark).

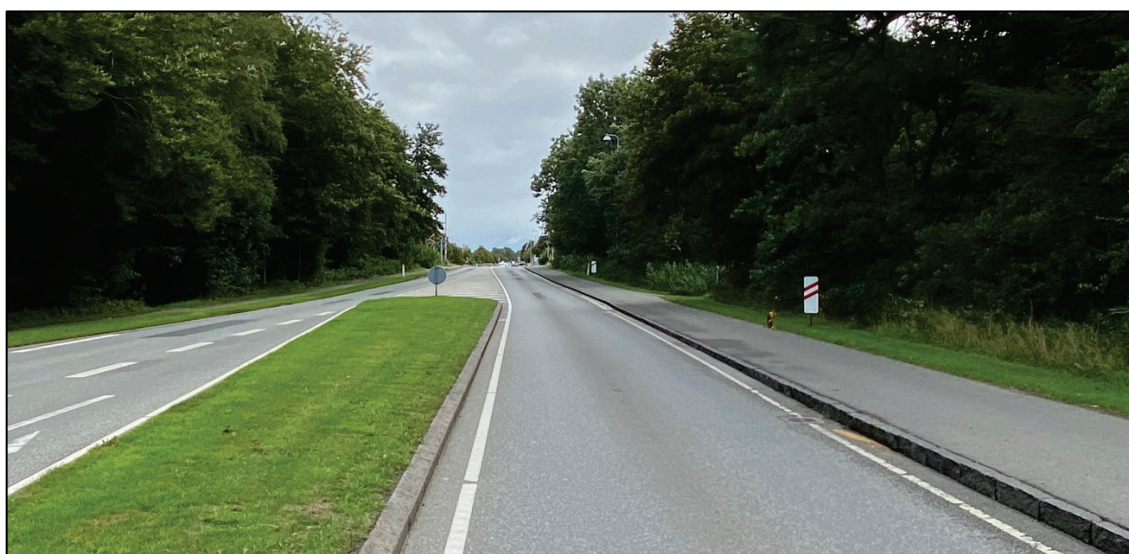
Ved Havarikommissionens besigtigelse af overkørslen d. 18-08-2021, kunne det 100 meter før overkørslen konstateres, at grene fra træer og buske på begge sider af Nordre Landevej i østlig retning delvis dækkede for de to vejsignaler V3 og V4. Ca. 50 meter før overkørslen var begge signaler fuldt synlige.

Havarikommissionen vurderer, at årsagen til ulykken var, at bilen ikke standsede inden overkørslen. Den på længere afstand delvist reducerede synlighed, til vejsignalerne V3 og V4 ved kørselsretning mod øst, vurderes ikke, at have haft indflydelse på ulykken.

Foto 3: Foto taget ca. 100 meter før overkørslen i østlig retning d. 18-08-2021.
