# Havarikommisjonen

## Redegørelse 2021-453

**Defekt akselleje d. 23-12-2021.**

**OFFENTLIGGJORT DECEMBER 2022**

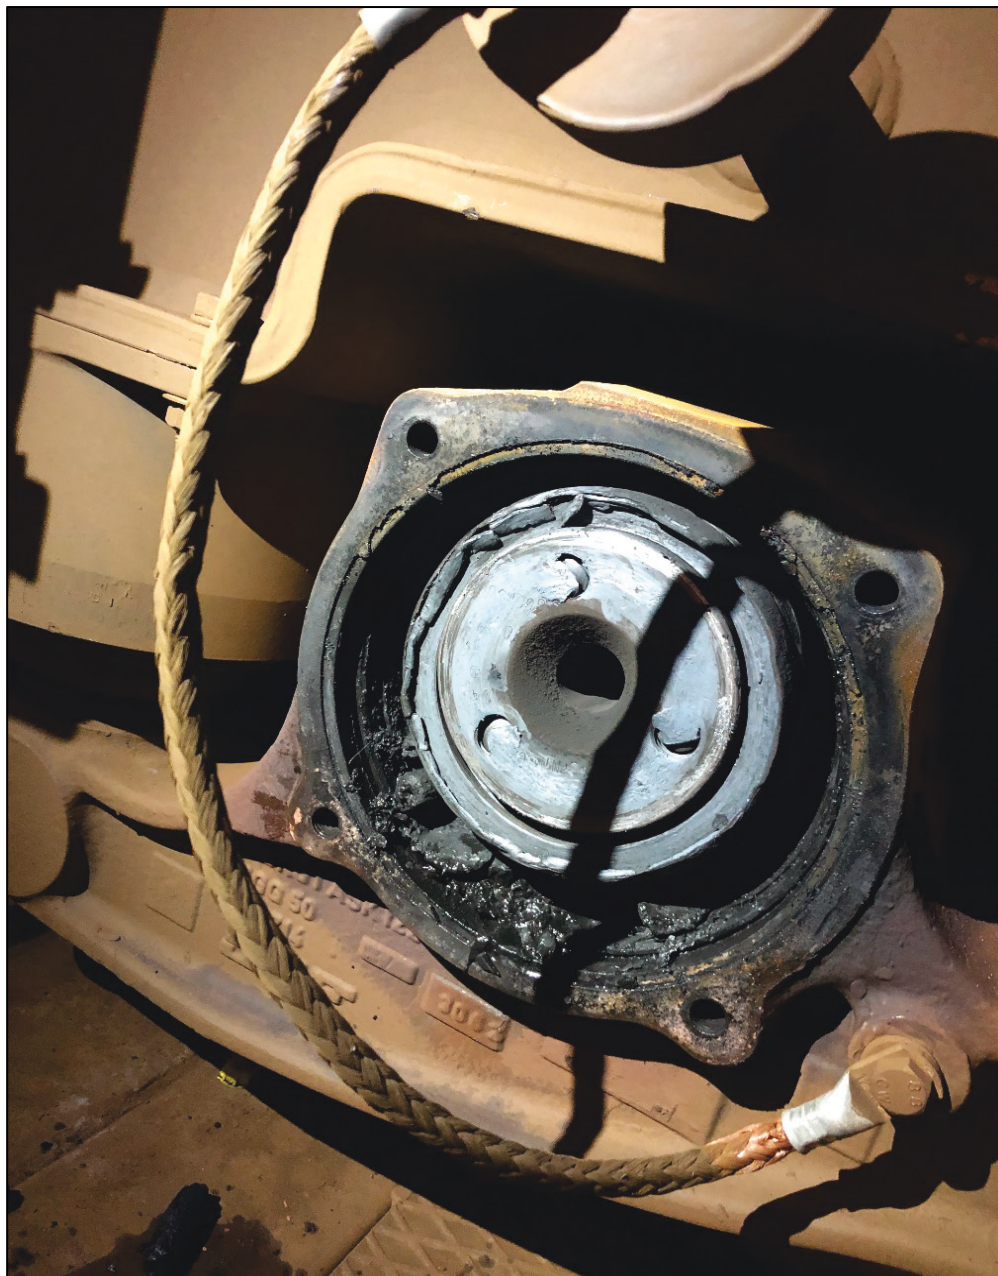
Foto 1. Defekt akselleje med tre knækkede trykkappeskruer. Kilde: NJ.

Undersøgelsen viste, at hjulene på akslen ikke havde skader eller uregelmæssigheder, som ville have kunnet føre til lejevarebeskadigelse. Akslen var beskadiget i området omkring lejet, som følge af varmeudviklingen. På akselenden skulle sidde en trykkappe fastholdt af tre 20 mm (M20) bolte. Denne trykkappe lå løst inde i lejevarehuset, og alle dens tre bolte var knækkede. Boltene havde mærker efter at være blevet knækket af som følge af at have mødt modstand i rotationsretningen. Dette var formentligt opstået fordi lejets ruller havde forladt deres pladser, og var kommet i klemme mellem boltene og lejevarehuslåget. Boltene, der var af en anden type end dem som lejevareproducenten foreskrev (Verbus Ripp), var forsynet med låseskiver. Lejet var så beskadiget, at det ikke var muligt at identificere præcist, hvad der havde initieret lejevareiet, ligesom det heller ikke var muligt at afgøre om, der var anvendt Loctite 243 til sikring af boltene, som foreskrevet i lejevareleverandørens væddigholdsvejledning.

Den uvildige ekspert konkluderede, at årsagen til lejevareiet ikke kunne fastlægges pga. store skader på lejet, men nævnte at årsagen enten kunne være fremmedlegemer i lejet, eller at lejet havde kørt med for stort aksialslør. Hjulsvæddigholdsleverandøren konkluderede efter sin undersøgelse, at årsagen til lejevareiet sandsynligvis skulle findes i ét af to mulige senarier. Enten var der blevet introduceret fremmedlegemer til lejet ved det seneste væddigholdsarbejde i marts 2021 eller reparationen i maj 2021, eller også var lejet ikke blevet korrekt tilspændt i forbindelse med udskiftningen af trykkappeboltene i maj 2021, med øget aksialslør til følge, som resulterede i øget slid på lejet.

Aksellejet havarerede sandsynligvis som følge af øget aksialslør og / eller skader som følge af fremmedlegemer i lejet.

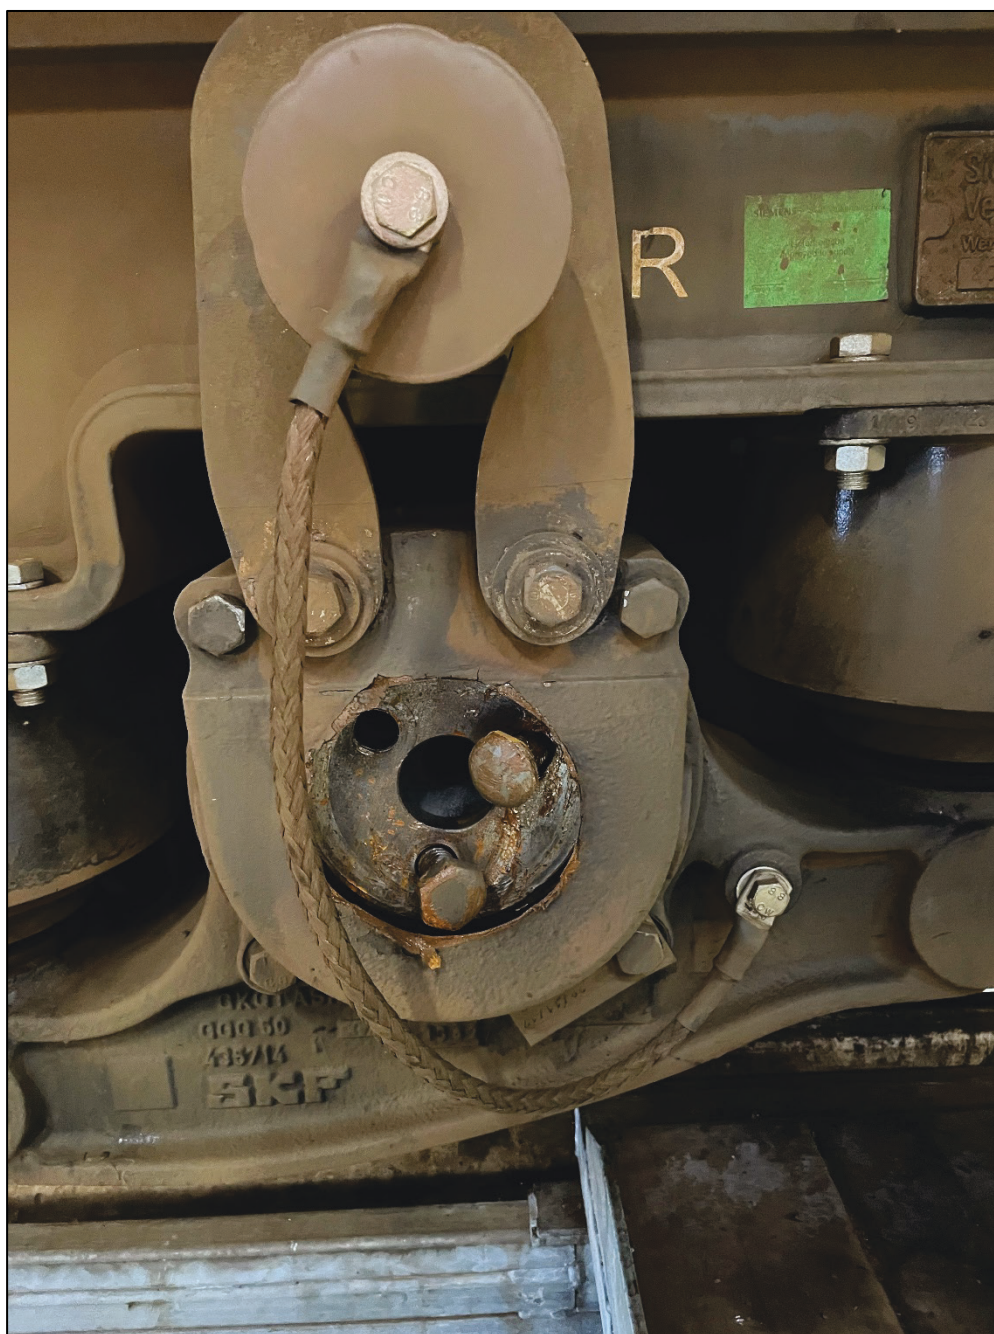
Ved gennemgang af vedligeholdelseshistorikken for aksel 5 bemærkedes det, at lejehuslåget og bolte til fastholdelse af aksellejets trykkappe var blevet udskiftet i maj 2021, efter en hændelse, hvor trykkappebolte havde løsnet sig og skåret hul i lejehuslåget. Ved denne reparation blev det vurderet, at selve aksellejet ikke behøvede adskillelse for inspektion, og at det fortsat var egnet til drift. Før dette havde hjulsættet senest været afmonteret for hjulafdrejning i marts 2021.

Foto 2. Skade på lejehuslåg pga. løse trykkappeskruer i maj 2021. Kilde: NJ.

Kørsel med løse trykkappebolte frem til maj 2021 har sandsynligvis resulteret i øget aksialslør og skader på lejet. Samling uden brug af hydraulisk presværktøj og under belastning, har sandsynligvis ikke kunnet eliminere akselsløret.

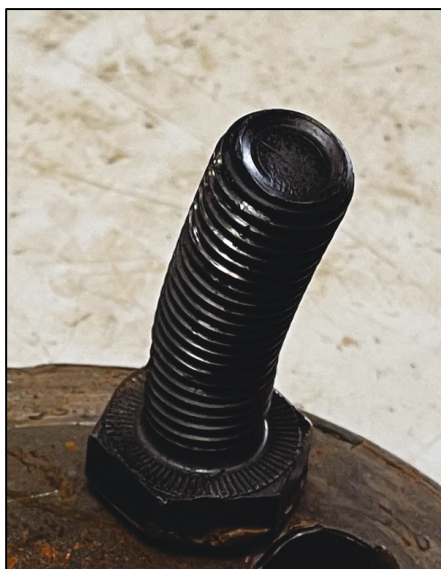
- trykkappeboltene er udgåede og kan ikke leveres mere. Der er tale om en Verbus Ripp bolt, som er en kombineret bolt- og boltsikringsløsning. Ændringen består nu i, at der skal godkendes en erstatning til bolt og boltsikring.

Foto 3. Skrue af Verbus Ripp typen. (Her fotograferet efter hændelsen maj 2021.  
Kilde: NJ.

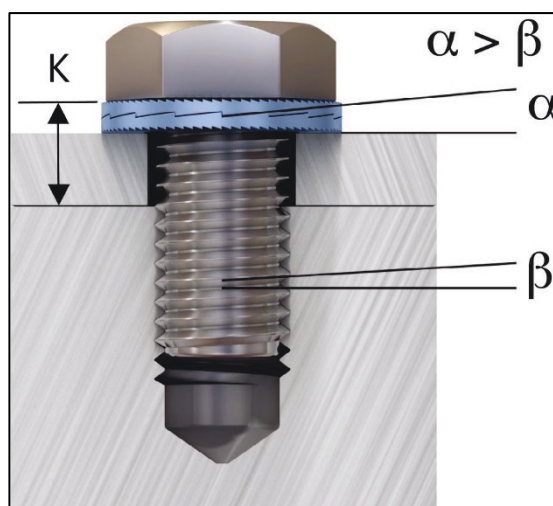
Figur 2. Principtegning af skrue med Nord-Lock skive. Stigningsvinklen i skiven ( $\alpha$ ) er større end gevindets stigning ( $\beta$ ). Kilde: Nord-Lock. Illustration af klemlængden (K) påført af Havarikommissionen.

resulterede i en boltsamling, som kun udnyttede ca. 28% af boltens strækgrænse.

Boltsamlingen blev herefter udsat for vibrationer under drift, hvilket sammen med sætningen efter montagen og den korte klemlængde, kan have resulteret i endnu lavere udnyttelse af boltens strækgrænse.

Producenten af Nord-Lock skiven anbefaler, at man udnytter 75% af boltens strækgrænse for at sikre, at skiven låser boltsamlingen, den korte klemlængde taget i betragtning.

Udnyttelse af 75% af strækgrænsen kræver samling under anvendelse af smøremiddel og tilspænding til 602 Nm.
