# Havarikommisjonen

## Rapport 2019-301

**Personbil foran letbanetog (Aarhus Letbane) Kolind-Trustrup 06.07.2019**

**OFFENTLIGGJORT JUNI 2020**

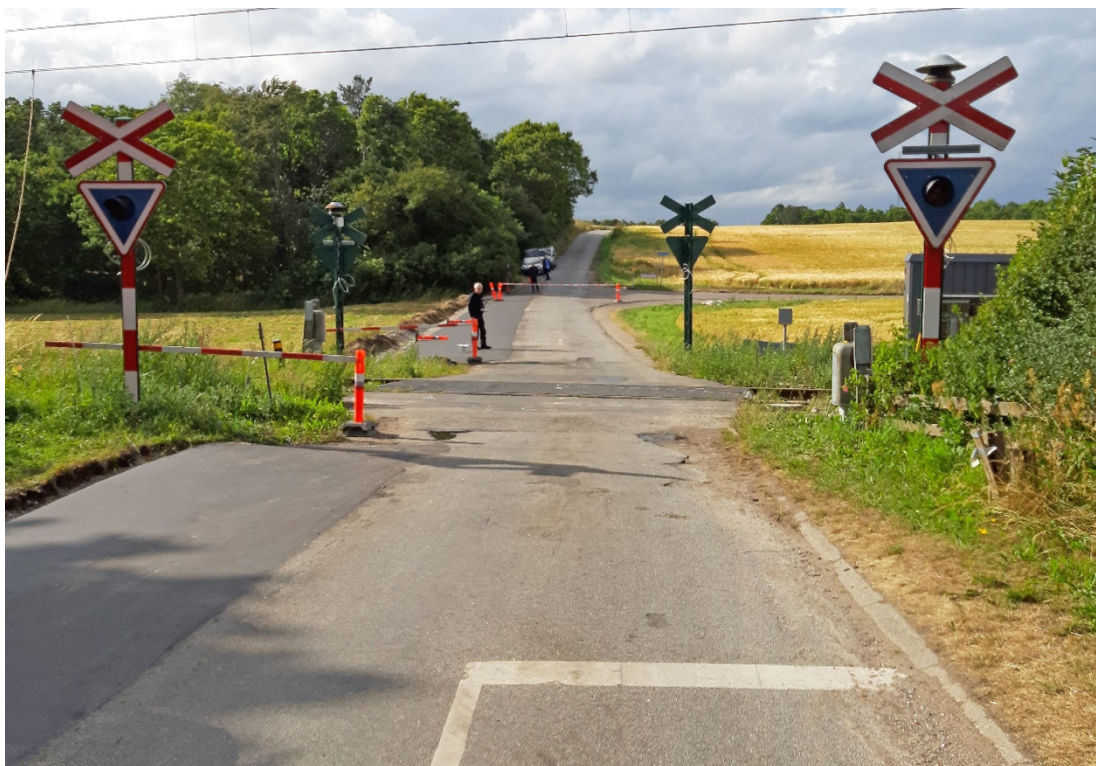
Overkørslen efter ulykken. Set fra bilistens retning. Bemærk afspærringen i venstre side, bomdrevet - uden bom - i højre side og de løse kabler bag signalerne.

Synlighed for venstre vejsignal var reduceret som følge af manglende eller utilstrækkelig beskæring af bevoksning.

Der var løse kabler, bl.a. nogle der var kvejlet op og ophængt bag hvert af de fire vejsignaler.

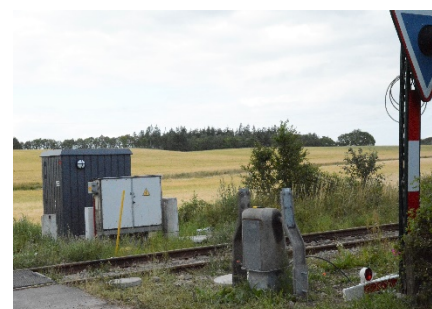
Bomdrev (B3) med spids henliggende bom. ”Løst kabel på vejsignalet.

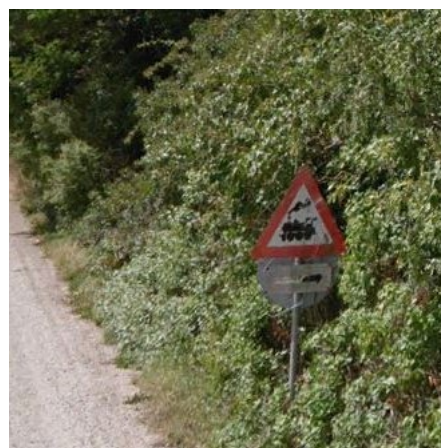
A 72 med undertavle (pil) på stikvej fra bl.a. hundepensionen, ca. 100 meter før Albøgevej

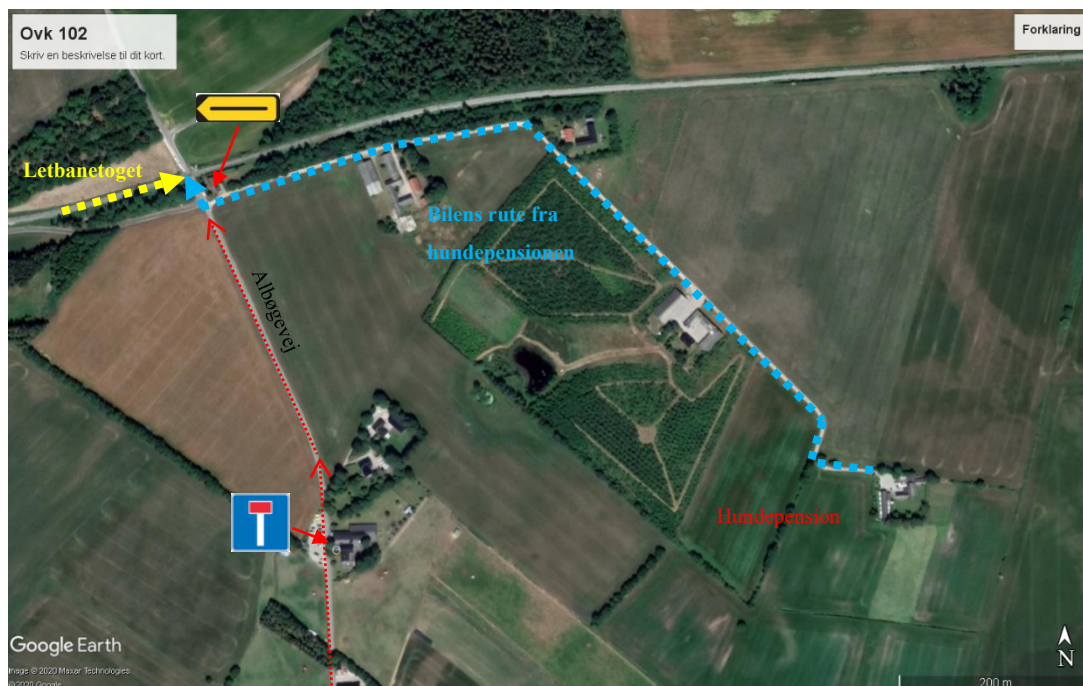
Bilens rute ad Albøgevej på vej mod hundepensionen. Placeringen af "Blind Vej" og den tilbageværende "omkørselspil" er vist.

Ved Havarikommissionens ankomst kl 15:40 på ulykkesdagen kunne iagttages, at der var opstillet en flytbar oplysningstavle "Blind Vej" (E 18) på Albøgevej 400-500 meter fra overkørslen. Det fremgik af den tilhørende skiltning, at Albøgevej var spærret ved overkørslen.

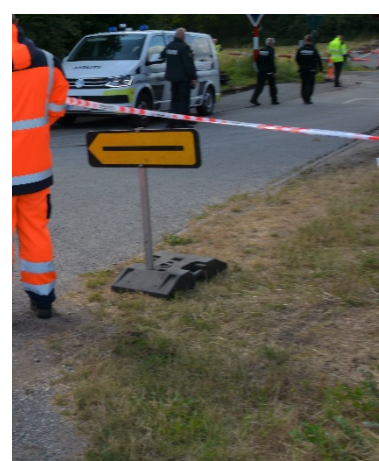
Pil for omkørsel og skiltning af blind vej stod fortsat på plads lørdag formiddag og blev sammen med den øvrige skiltning fjernet af en underentreprenør lørdag eftermiddag, efter ulykken.

Omkørselspil på højre side (ned mod overkørslen)

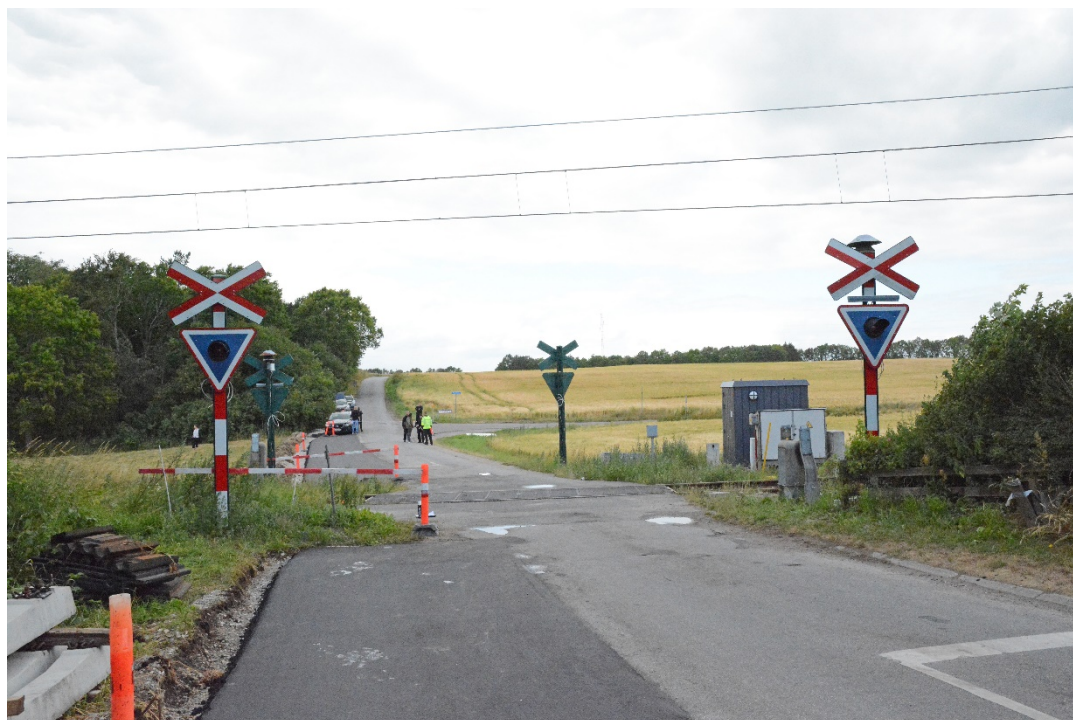
Overkørsel 102 set fra syd efter ulykken. Bemærk afspærringerne i venstre side, henlagt materiel i venstre side og bomdrev uden bom (men med lodretstående "arme") i højre side
