# Havarikommisjonen

## Statement 2020-104

### Bil ramt af letbanetog i overkørsel 63 (Odder) 05-03-2020

November 2020

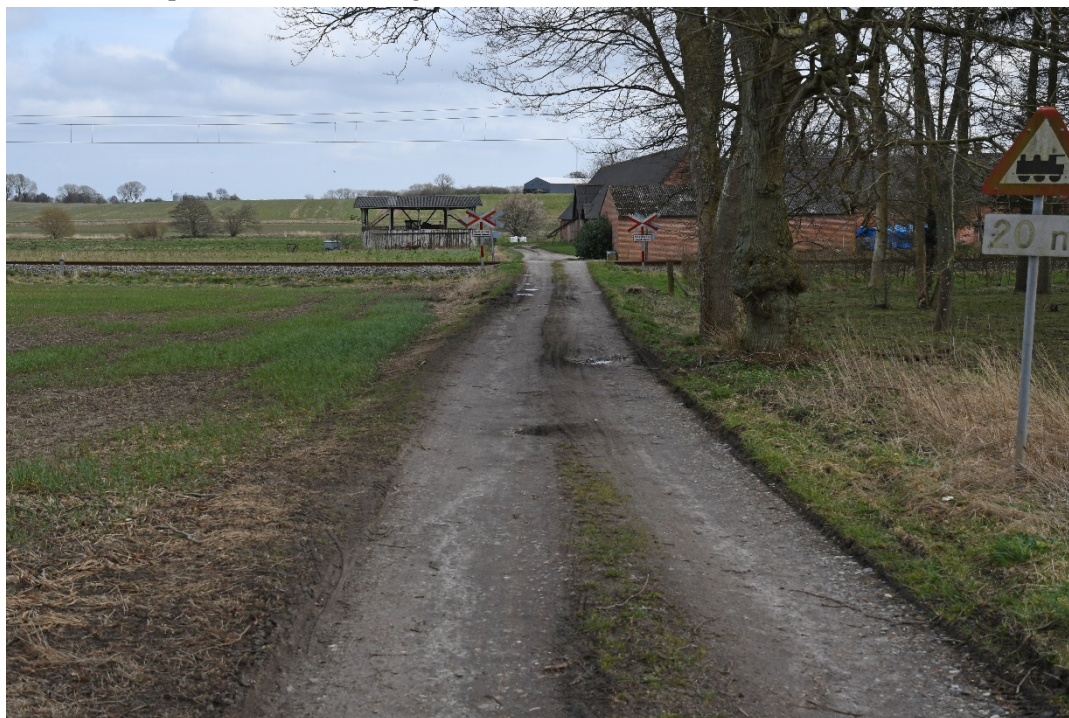
Der er ca. 110 meter fra Aarhusvej til letbanen. Vejen falder fra Aarhusvej mod overkørslen, og stiger lidt igen. Ca. 50 meter før overkørslen var til højre for vejen opsat færdselstavle A 72 "Jernbaneoverkørsel uden bomme" med utydelig undertavle, der angav "20 m".

Overkørslen set på ca. 60 meters afstand. A 72 ses til højre med undertavle "20 m" (17-03-2020)

Det vurderes at afmærkningen af overkørslen var tydelig, bortset fra den slørede og forvirkede angivelse af afstanden fra færdselstavle A 72 og den manglende varsling af elektrificeret bane med færdselstavle UA 73.

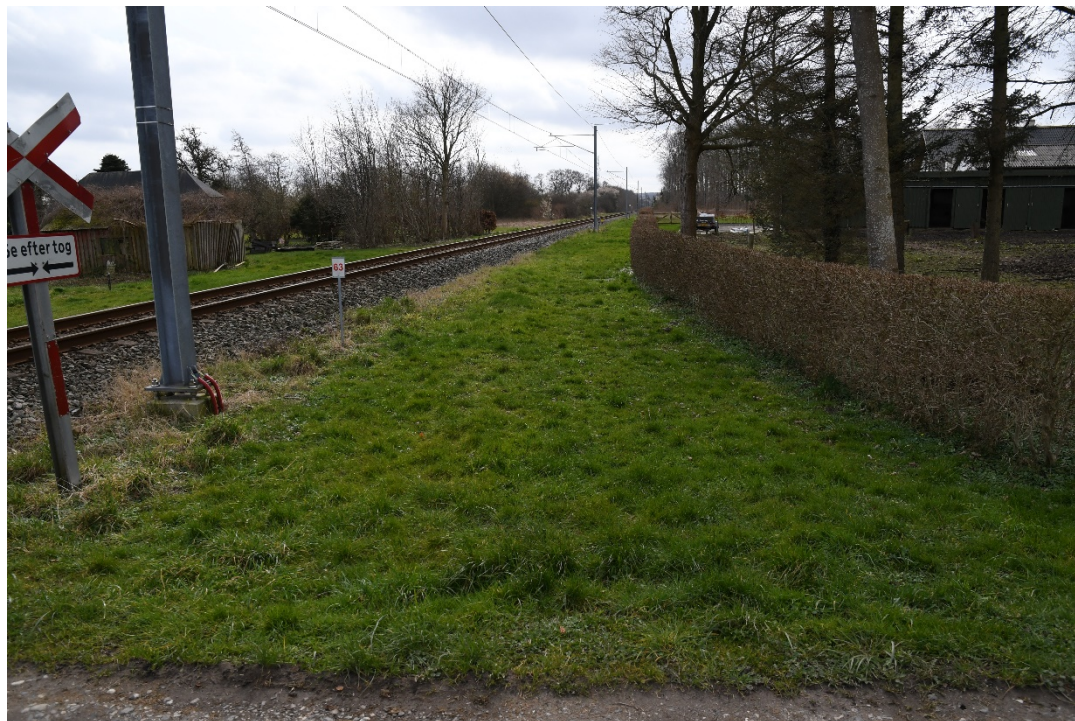
Ca. 7 meter fra nærmeste skinne, var der (over 375 meters) udsyn mod Odder.

*"Fra vejen bør der - 7 m fra nærmeste skinne - være 375 m oversigt ud ad banelinien med toghastigheder på højst 75 km/t."*

Oversigt mod Odder fra grusvejen, ca. 7 meter fra nærmeste skinne (17-03-2020)

Færdselstavler A 74,1 med undertavler UA 72 var klart synlige og der var den nødvendige synlighed fra vejen ad sporet 7 meter fra nærmeste skinne.

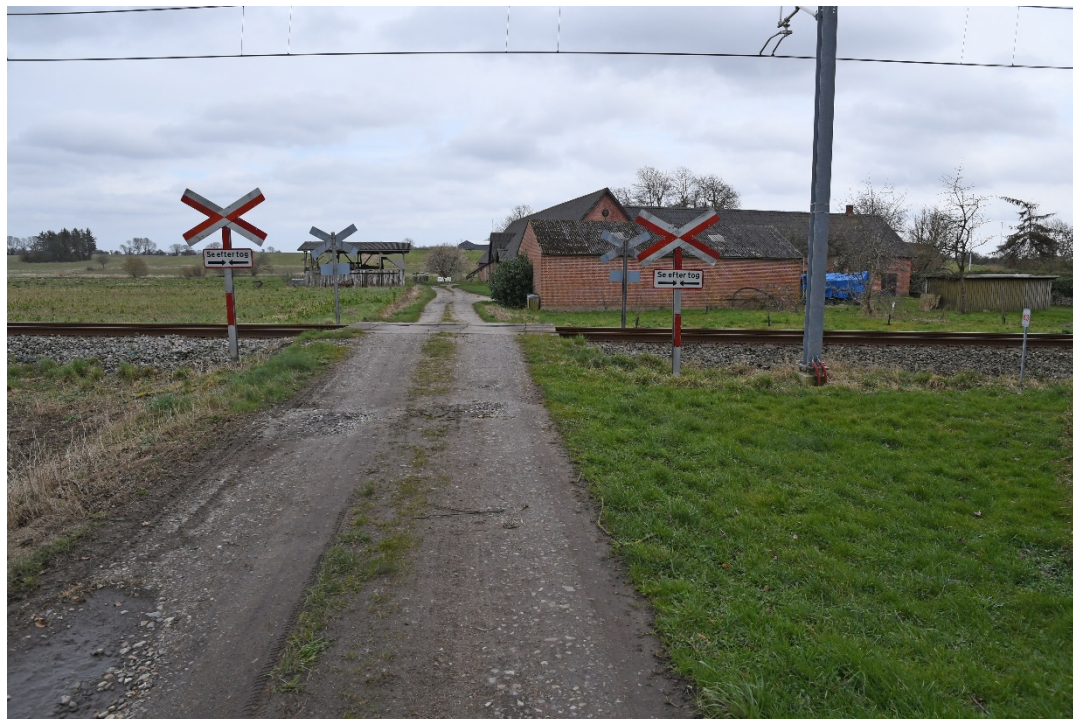
Overkørslen var desuden afmærket med krydsmærker A 74,1 "Krydsmærke for enkeltsporet jernbaneoverkørsel" med undertavle U 72 "Se efter tog", på begge sider af vejen.

A 74,1 var opsat ca. 2 meter før nærmeste skinne.

Overkørslen med A 74,1 og UA 72, ca. 10 m fra overkørslen (17-03-2020)
