# Rapport

## Bil ramt tog i overkørsel 163 ved Sig

19. juni 2018

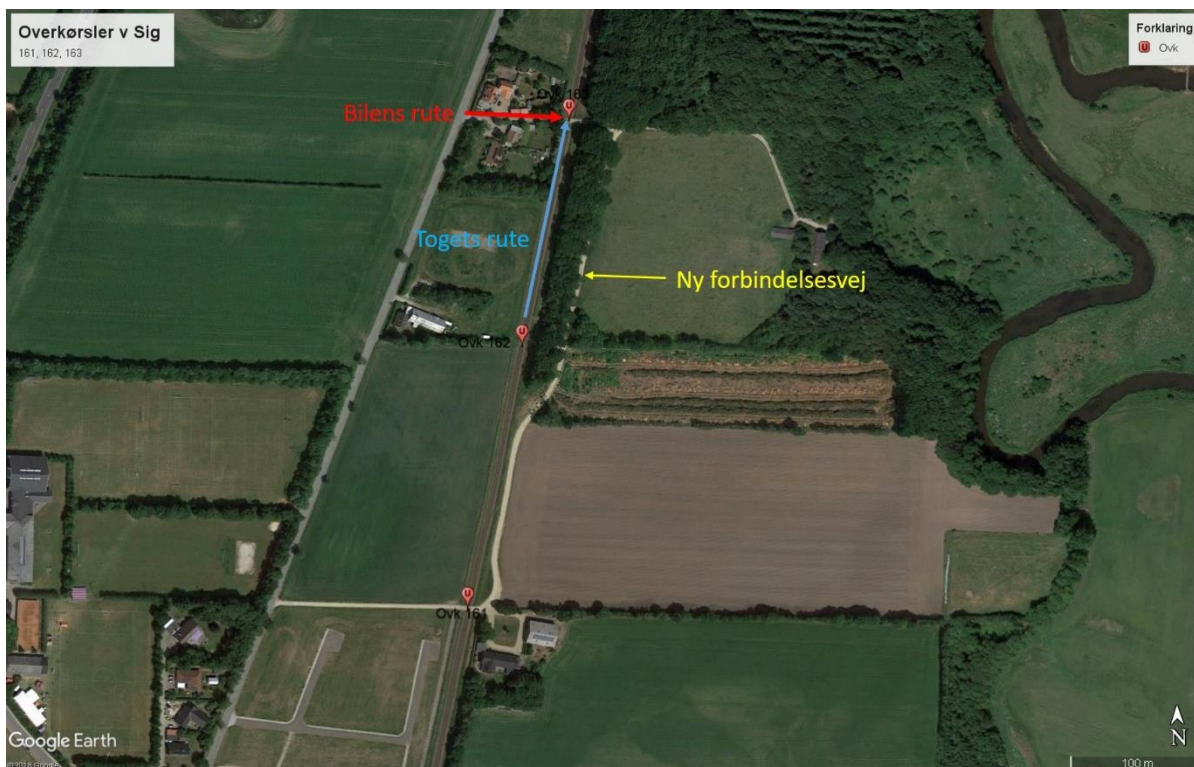
Bilen kom fra togets venstre side og toget, der kom fra syd (Sig T), ramte bilen forrest i dennes højre side. Togets hastighed var ca. 85 km/t.

Bilen blev skubbet ca. 22 meter og endte delvist i grøften, på togets venstre side. Toget standsede med forenden ca. 275 meter efter overkørslen.

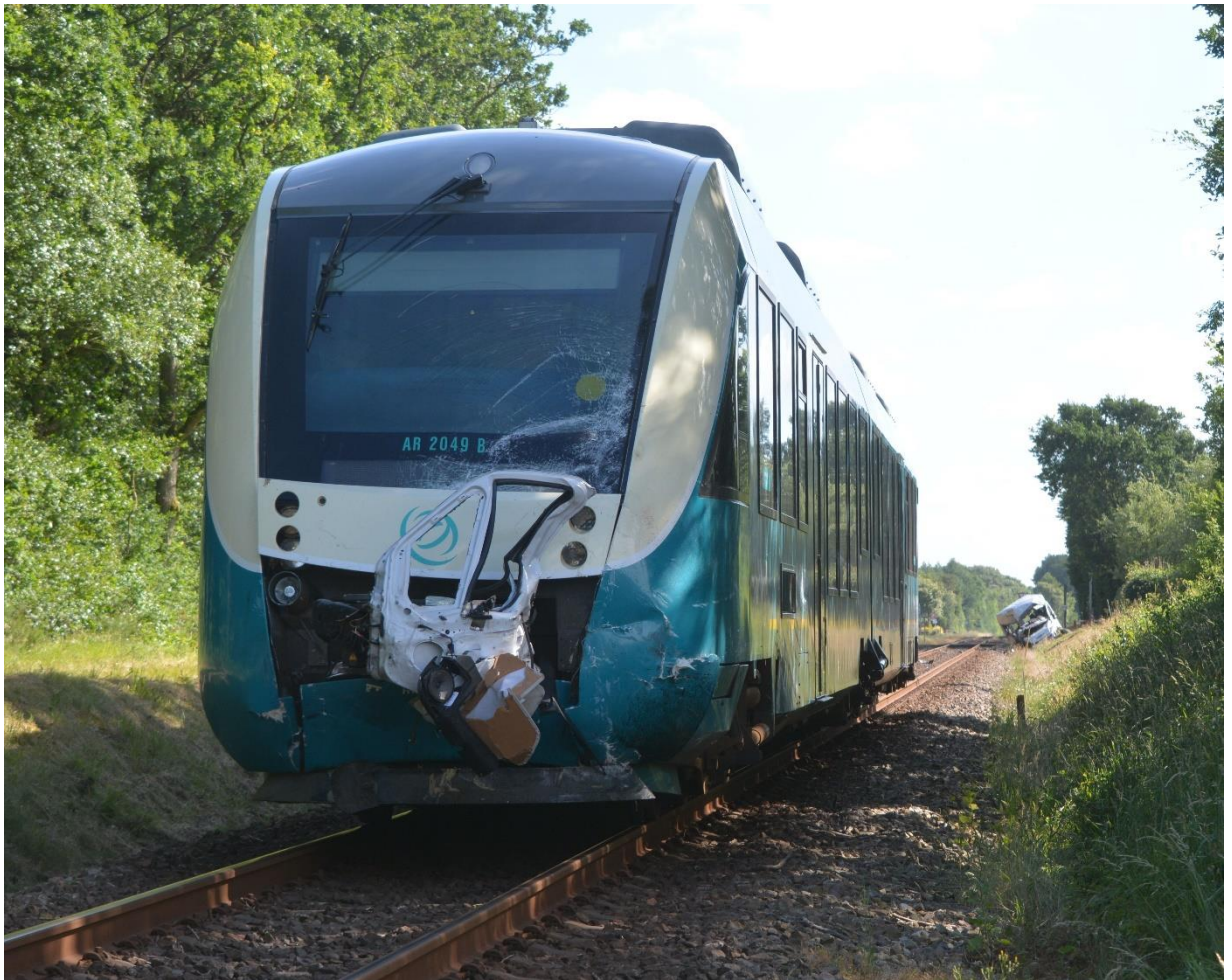
*Foto 1 Skader på front af togsæt*

Toget fik skader på fronten, kobling og venstre side.

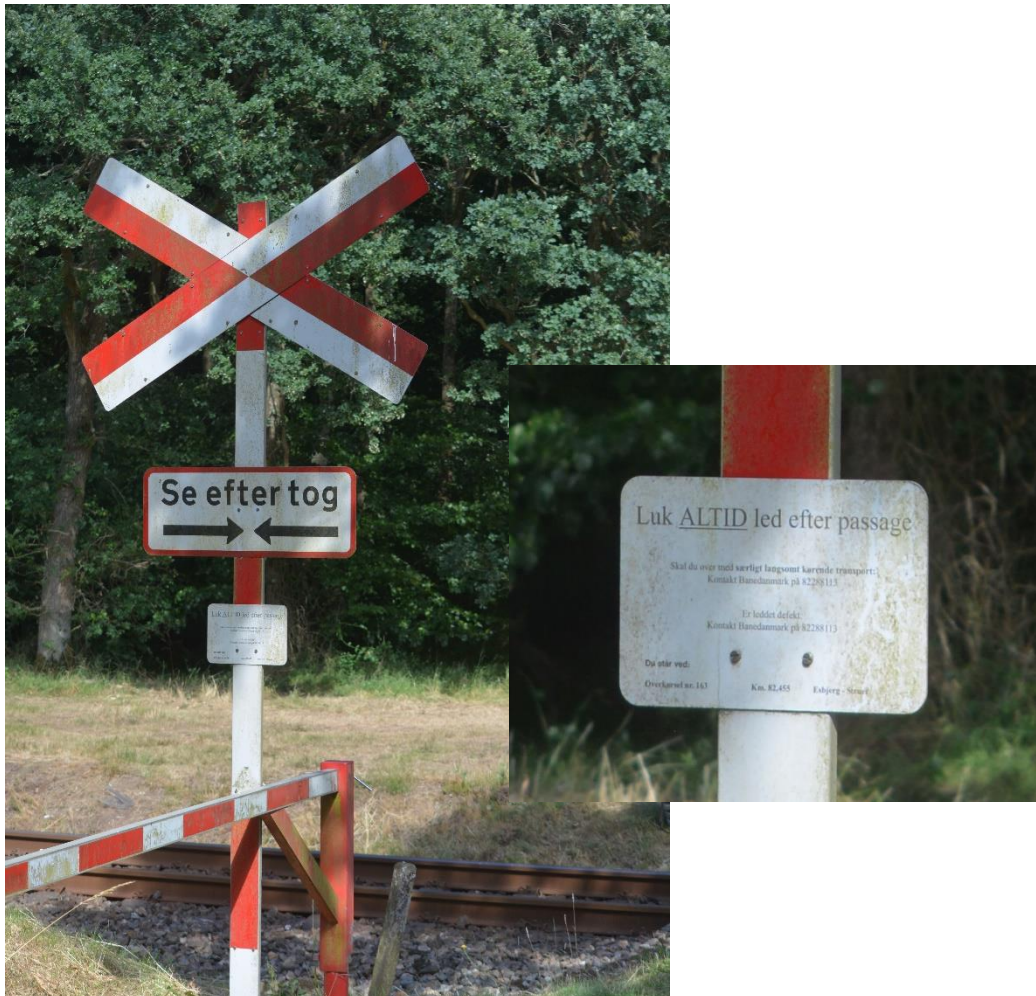
Overkørslen betegnede som usikret, idet den var afmærket med fire krydsmærker A 74,1 "Krydsmærke for enkeltsporet jernbaneoverkørsel" suppleret med undertavle UA 72 "Se efter tog". Den havde drejelige led ("manuelle bomme"), der skulle betjenes af overkørselens brugere ved hver passage af overkørslen, jf. skiltning "Luk ALTID led efter passage".

Foto 2 Krydsmærke A 74,1 med undertavle UA 72 og instruktion om lukning af led

Krydsmærket i grusvejens højre side (minibussens køreretning) var delvist dækket af en trækrone.

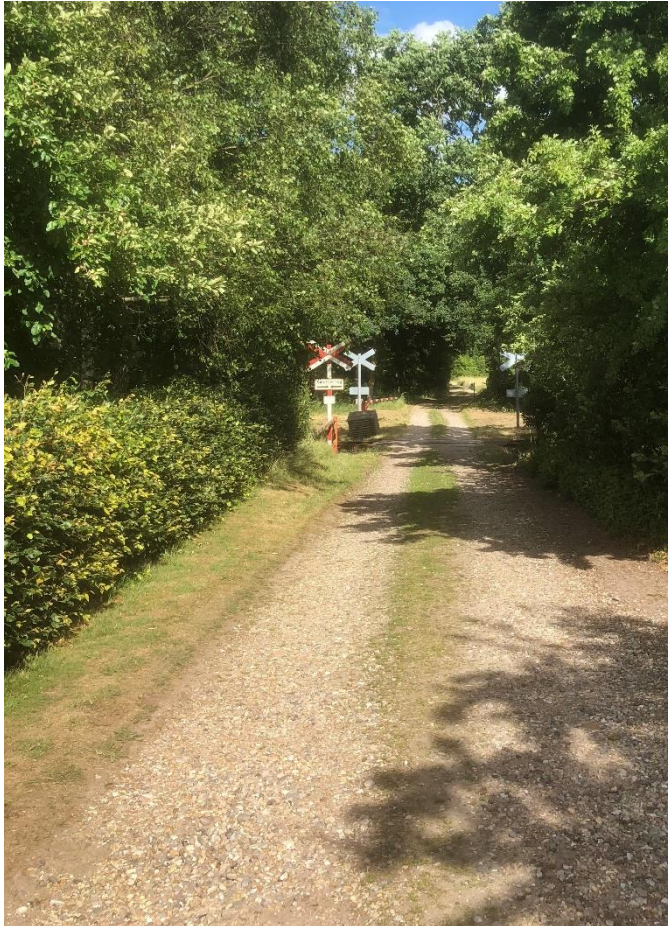
Der var fra krydsmærkernes placering før overkørslen omkring 800 meters sigt ad sporet mod syd. Bevoksningen langs sporet, var blevet beskåret ca. 14 dage før ulykken.

*Foto 3 Overkørsel 163 set fra Vardevej*

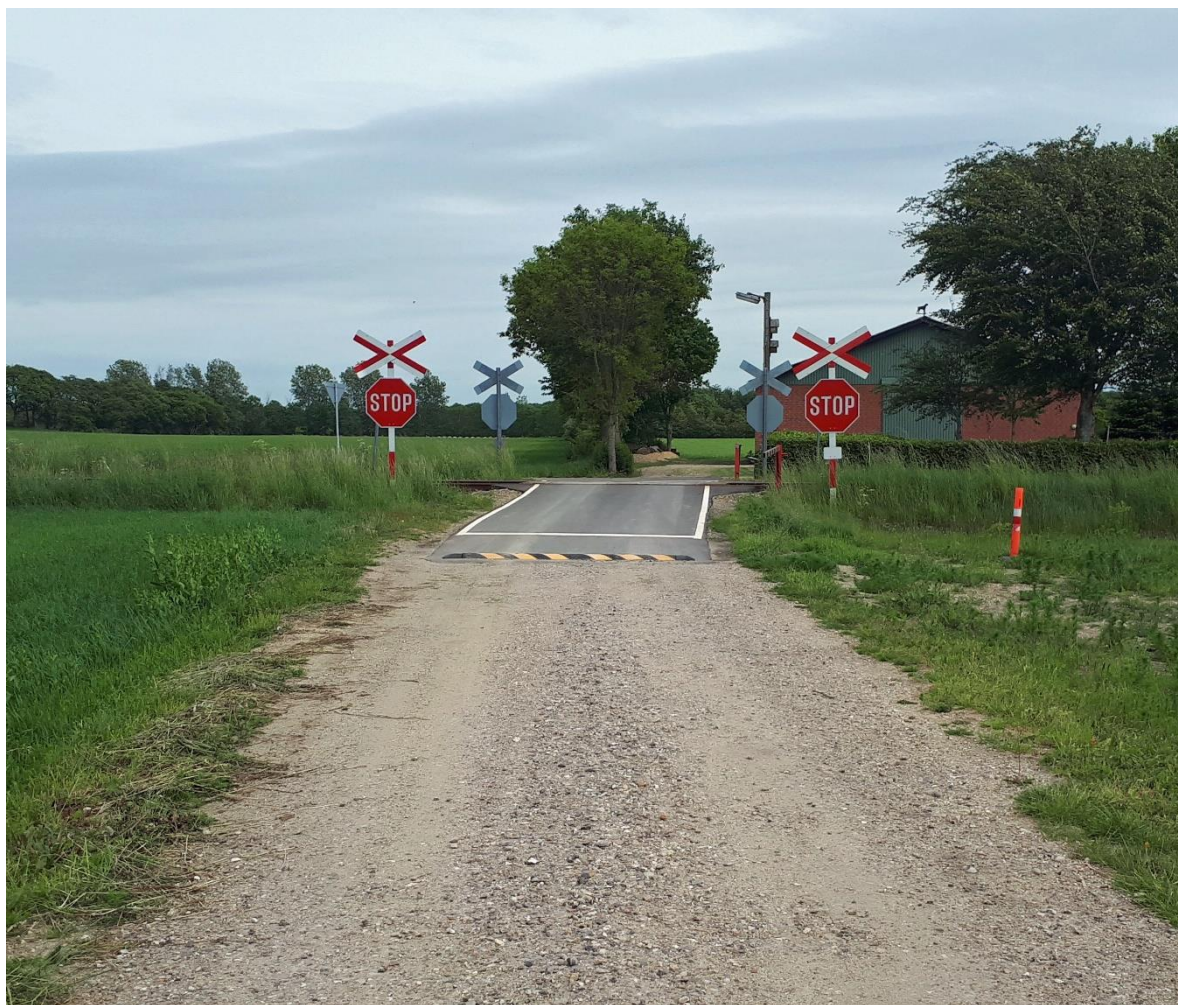
Overkørslen fremstår (29.08.2018) fortsat som en usikret overkørsel, men krydsmærkerne A 74,1 er nu suppleret med tavlen B13 ”STOP”, der ifølge bekendtgørelse om vejafmærkning, kan anvendes på A74 før fremkørsel over jernbanespor, normalt i forbindelse med S 13 ”Stoplinje”. Endvidere er anlagt et bump før overkørslen (vestlig side). Tavlerne UA 72 ”Se efter tog” er i den forbindelse fjernet, men de manuelt betjente led findes fortsat. Leddene forefindes ifølge Havarikommisionens oplysninger fortsat mest i åben stilling.

Foto 4 Overkørsel 161 set fra vest (Vardevej) 03.06.2019 (foto: politi)

Efter ulykken er den aktuelle overkørsel 163 samt overkørsel 162 blevet lukket – 31.08.2018-04.09.2018 - således, at vejtrafikken nu kun kan krydse jernbanen via den sydligste af de tre – overkørsel 161. Adgangen til ejendommen øst for jernbanen ved den tidligere overkørsel 163 opnås ad den i 2015 anlagte grusvej på jernbanens østlige side.
