# Rapport

## Persontog afsporet under indkørsel på Ruds Vedby Station

10.02.2017

| 2017-51 | Ulykke | Afsporing | Togkørsel |

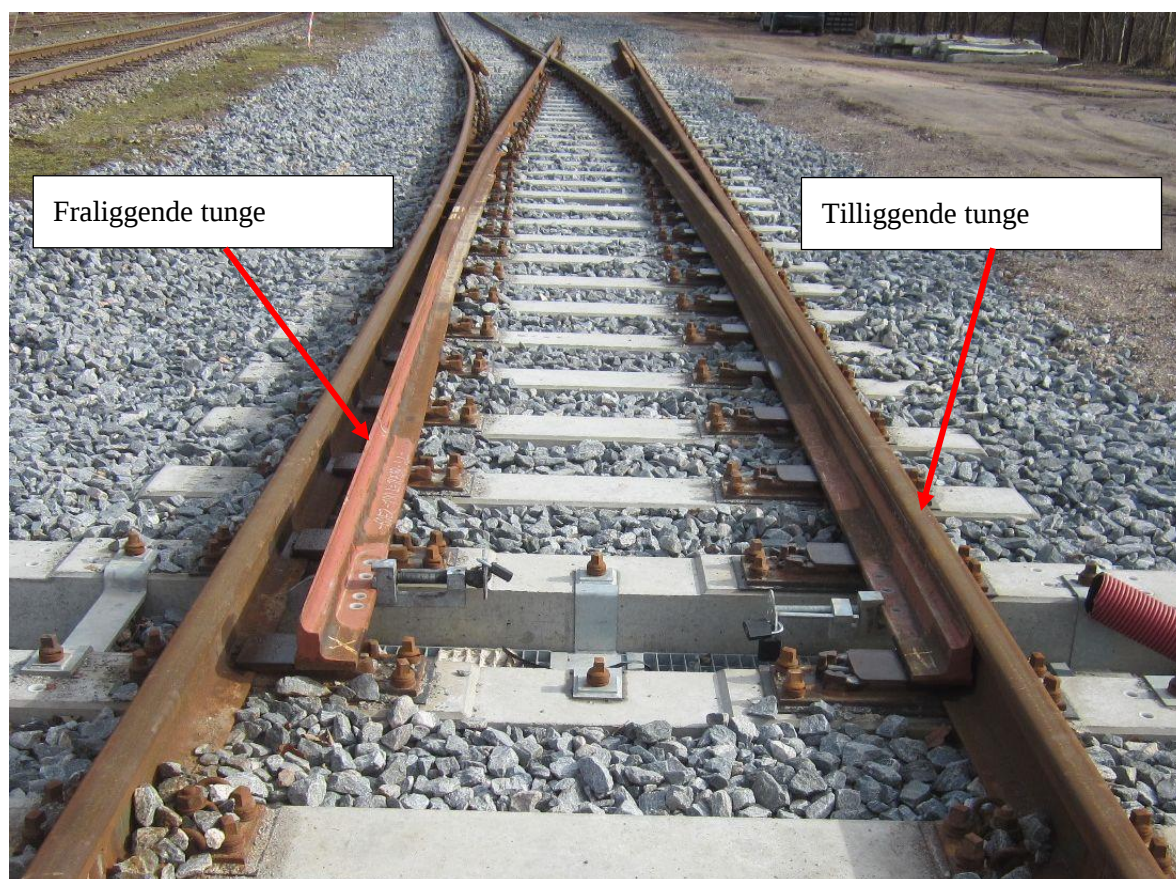
Foto 1 Sporskifte S1 15.03.2017, sikret med låsebolte (Lokaltog)

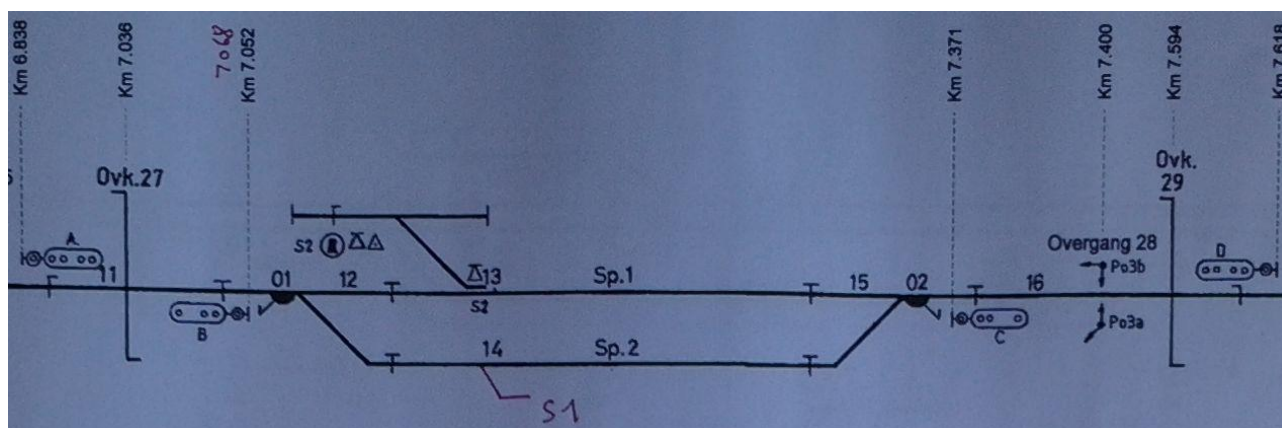
Figur 1 Skematisk sporplan Ruds Vedby med S1 antydet med kuglepen. Efter S1 skulle spor 3 bygges.

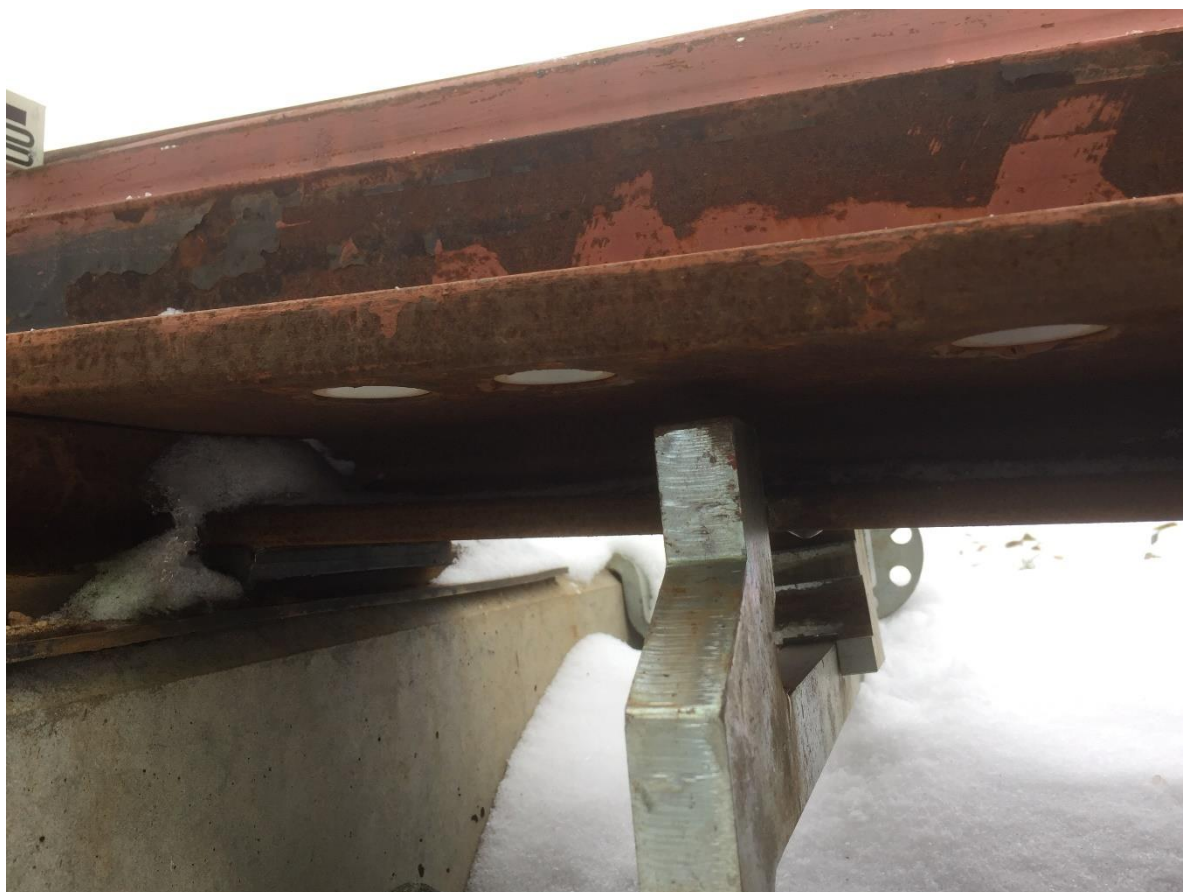
Låsebolten, hvis låsearm skulle holde afstand mellem sideskinne og tunge, sad ikke korrekt idet den sad med låsesiden (anlægsklodsens) på ydersiden af sideskinnen og med skinnefoden dér i anlægsklodsens øverste udskæring. Låseboltens låsearm og låseklods var spændt sammen om sideskinnens skinnefod, men låsearmen var ikke i indgreb mellem sideskinne og tunge.

*Foto 2 Den forkert monterede låsebolt. Låsearmens top sider under tungen.*

Låsebolten ved fraliggende – venstre - tunge var påsat udefra med sideskinnens skinnefod i øverste udskæring. Låsearmen var ikke på plads mellem sideskinne og tunge. Fraliggende tunge har derfor ikke været holdt på afstand af sideskinnen. Låsebolten skulle have været påsat på tungen indefra, med tungs fod i anlægsklodsens nederste udskæring (jf. IN 199); derved ville hele låsearmen have været på plads til at holde sideskinne og fraliggende tunge fra hinanden – se bilag 2.

Det er Havarikommissionens vurdering, at fraliggende tunge i sporskifte S1 på intet tidspunkt siden driftsstart efter sporspærringens ophævelse 14.12.2016 har været tilstrækkeligt sikret mod at bevæge sig ind mod sideskinnen. Det kan ikke afvises, at den øverste – smalle – del af den forkert monterede låsebolt låsearm, akkurat har siddet mellem skinnefod (sideskinnens) og fraliggende tunge,

hvilket ikke har givet den fornødne sikre afstand mellem fraliggende tunge og sideskinne. I så fald kan kørsel med køretøjer med gummihjul eller anden påvirkning have trykket toppen af låsearmen helt ud af indgreb.

Tog 192041 afsporede i sporskifte S1 på Ruds Vedby Station fordi den fraliggende – venstre – tunge ikke var aflåst med korrekt monteret låsebolt ved tungespidsen.

Den 03.03.2017 udskiftede Lokaltog den forkert monterede låsebolt type 2002 ved fraliggende tunge i sporskifte S1 med låsebolt type 1981 monteret på tungen i stedet for på sideskinnen.

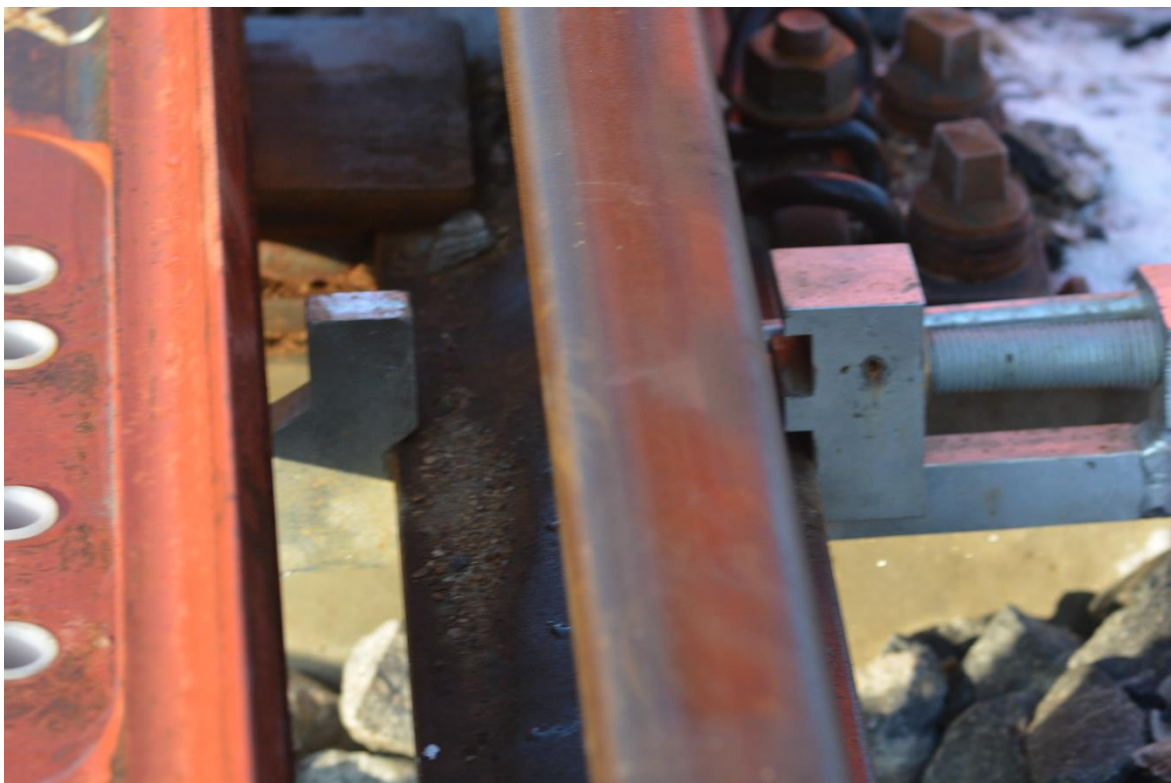
Ved efterfølgende besigtigelse 16.02.2017, hvor låseboltene kunne låses op (spor 2 var spærret), kunne iagttages, at låsebolte kunne monteres i nederste hak i anlægsklodsens og at hakket i låsearmen kunne komme i indgreb med skinnefoden, men der kunne nemt opnås en position, hvor hakket i låsearmen ikke var i indgreb, men hvor låsebolten fortsat kunne spændes og aflåses. I denne position kunne tappen på låsehovedet holde afstand mellem sideskinne og tunge, men låsehovedets fulde bredde kom ikke i anvendelse til at holde sikker afstand mellem tunge og sideskinne.

*Foto 3 Låsebolt type 2002 monteret udvendigt på sideskinnen med skinnefoden nederste hak i anlægsklodsens. Låsearm ikke fuldt på plads.*

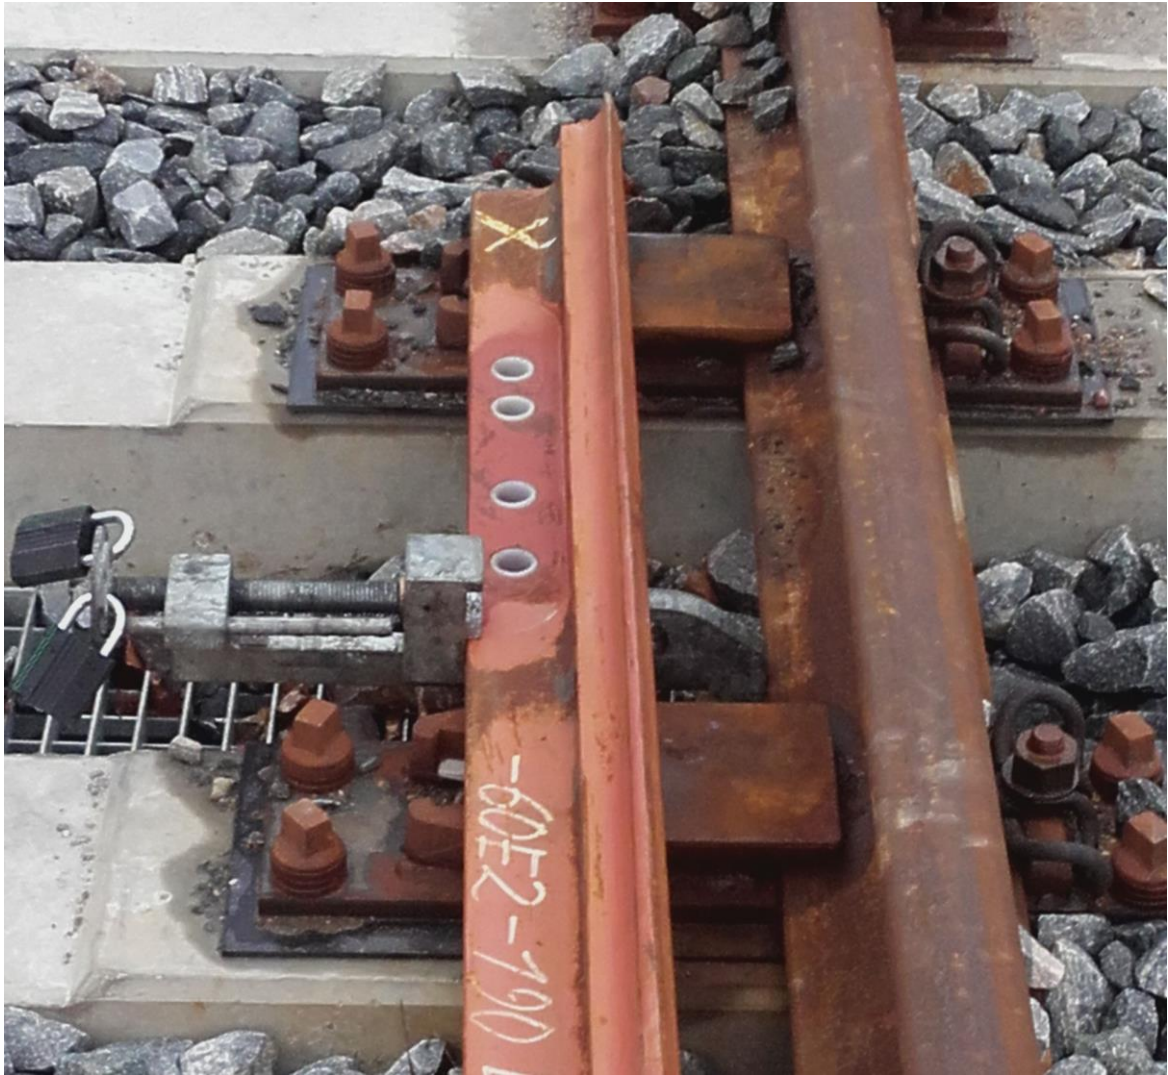
*Foto 4 Fraliggende tunge aflåst med låsebolt type 1981. 03.03.2017 (Lokaltog)*

03.03.2017 udskiftede lokaltog låsebolten ved den fraliggende tunge på sporskifte S1 med låsebolt type 1981 på baggrund af information modtaget fra Banedanmark i februar 2017 ad uofficielle kanaler om, at man havde konstateret tilfælde af fejlmontage af låsebolte type 2002. Låsebolten af type 1981 blev monteret i henhold til Banedanmarks tegning IN 199, Vnr. 1752 "Låsebolt type 2002. Anbringelse på til- og fraliggende tunge".

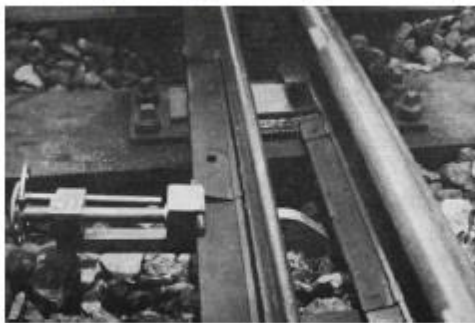
Figur 2 Uddrag af Lokaltog's VR, Regel 12

Ovennævnte VR Regel 12 illustrerer påsætning af låsebolte ved bl.a. fraliggende tunge

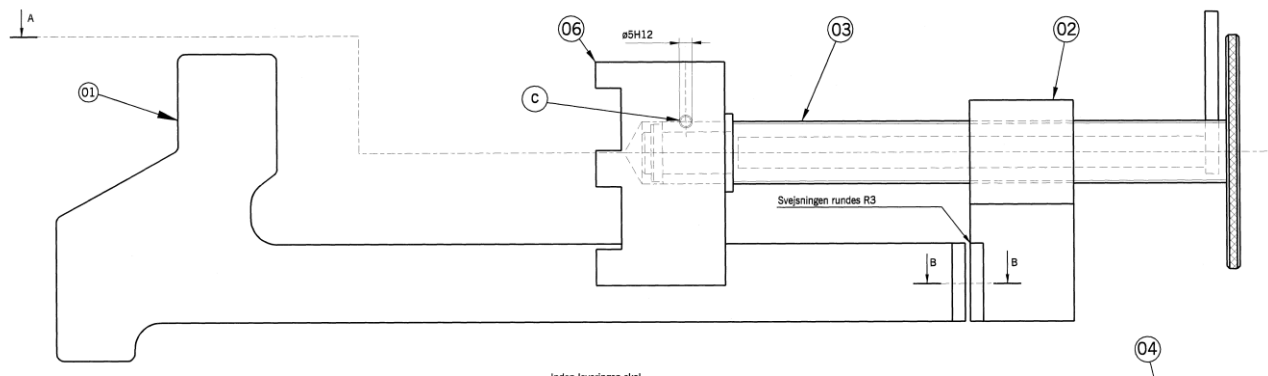
Figur 3 Låsebolt type 2002. 01 Låsearm. 06 Anlægsklods
