## Redegørelse

### Brand i IC-tog 829 på Odense station

| HCLJ611-2016-249 | Alvorlig ulykke | Brand | Togkørsel |

## Brandundersøgelse køretøj

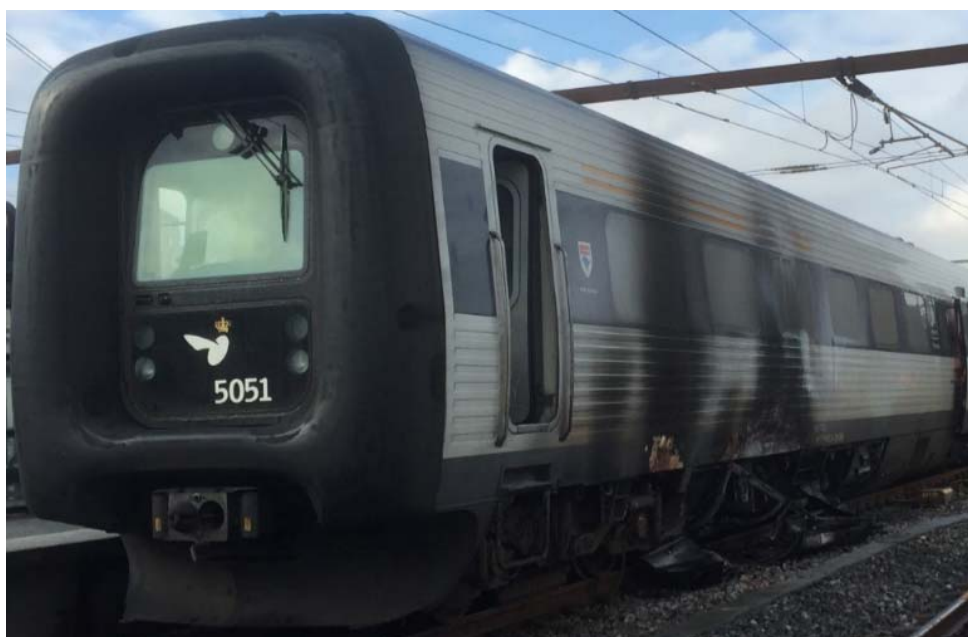
Billede 2

På togsættets yderside var der synlige brandskader på begge sider af togsættet samt ved motor og bogie i undervognen (billede 2, 3 & 4).

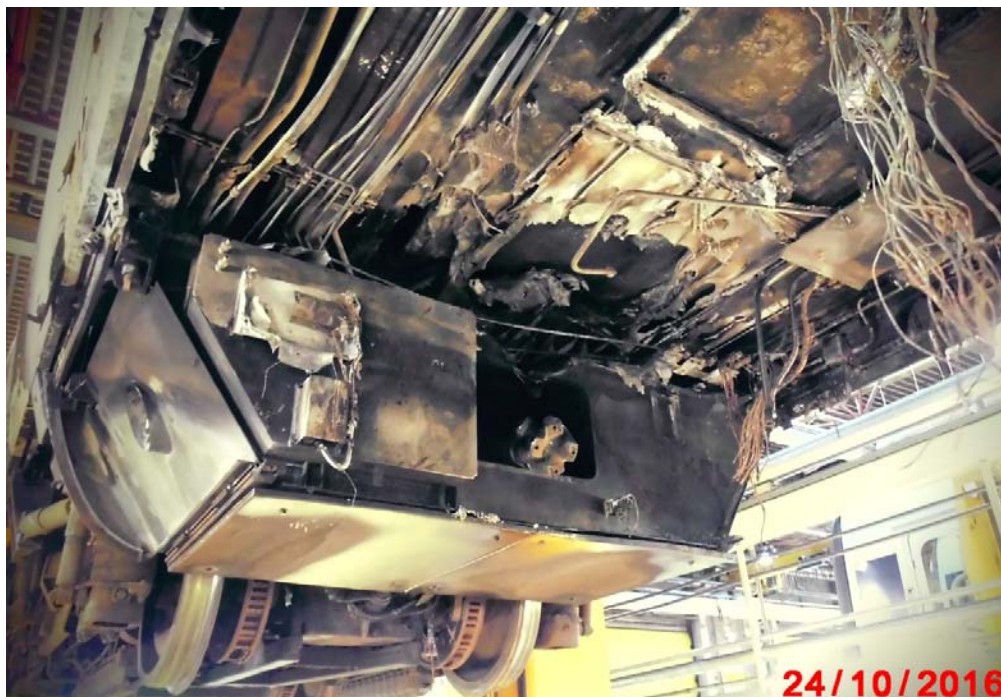
I motorrummet var der omfattende skader nedefra i adskillelsen mellem undervogn og passagerafdeling i området over dieselolietanken (brændolietanken), mellem dieselolietank og motor, på ledningsnettet ved og omkring motor, ved insugning af køleluft og luftindtag til motoren, og på motor, gear og dieselolietank.

Billede 5. Skader på adskillelsen mellem undervogn og passagerafdeling ved motor / gear

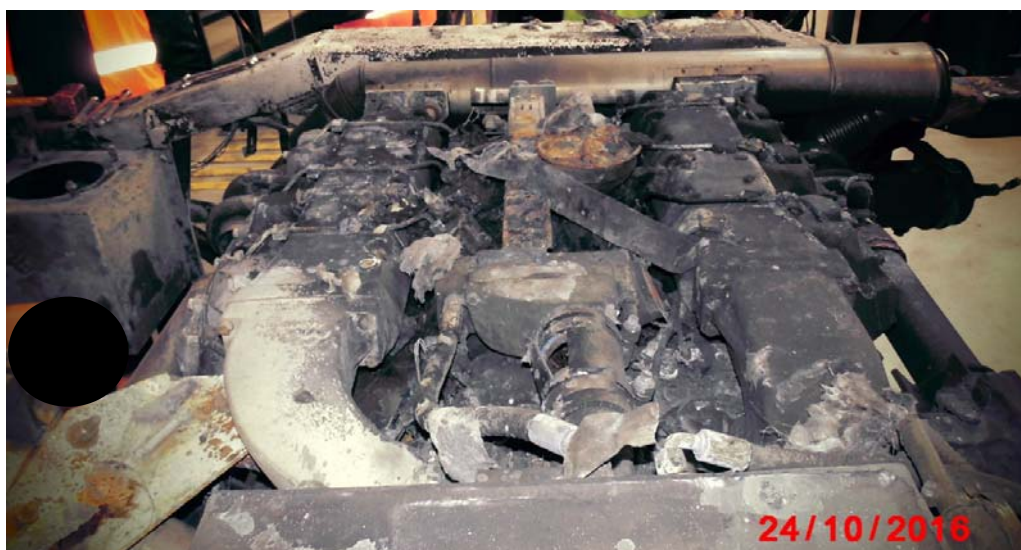
Billede 6. Skader på overside af motor

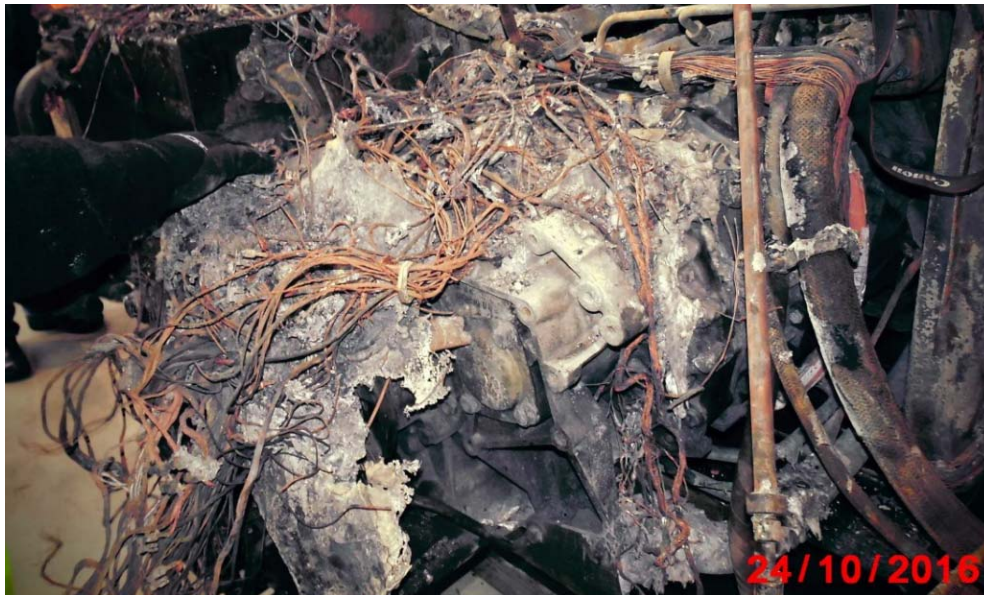
Selv om ledningsnettet var meget beskadiget, kunne der heller ikke konstateres tegn på fejl eller skader (eksempelvis lysbuedannelse) som kunne have forårsaget branden.

Billede 7. Skader på ledningsnet

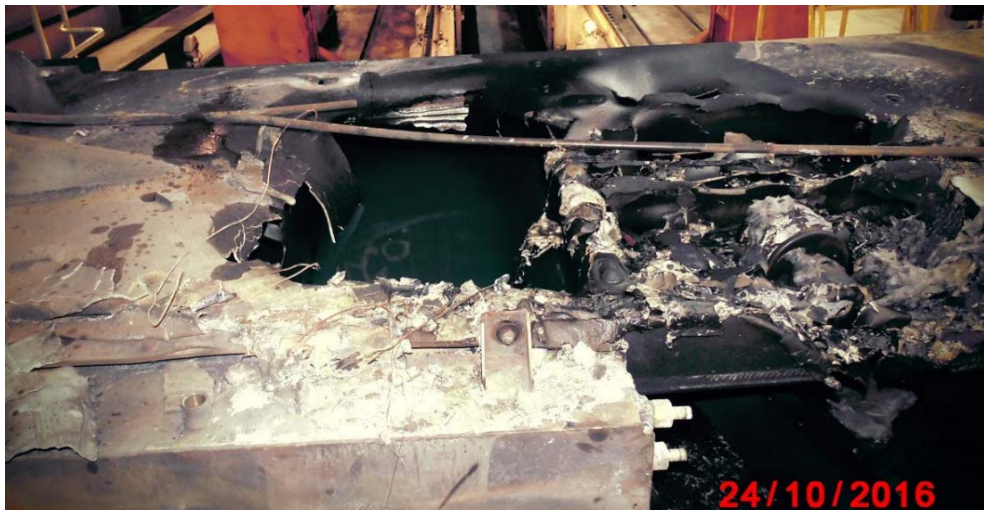
Da dieseloliebeholderen blev demonteret, kunne der konstateres kraftige brandskader på beholderen, hvor beholderens øverste del var brændt / smeltet (se billede 8). Ved den efterfølgende undersøgelse på værkstedet var dieseloliebeholderen ca. trekvart fuld. Der var også spor af olierester, i den kardanseltunnel som går gennem dieselolietanken.

Billede 8. Øverste del af dieselolietank.

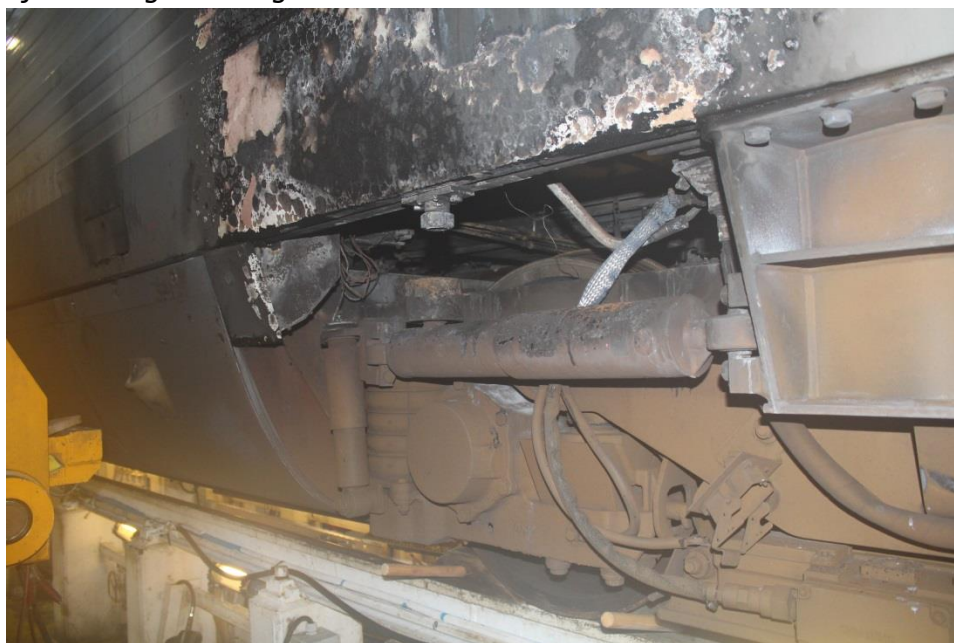
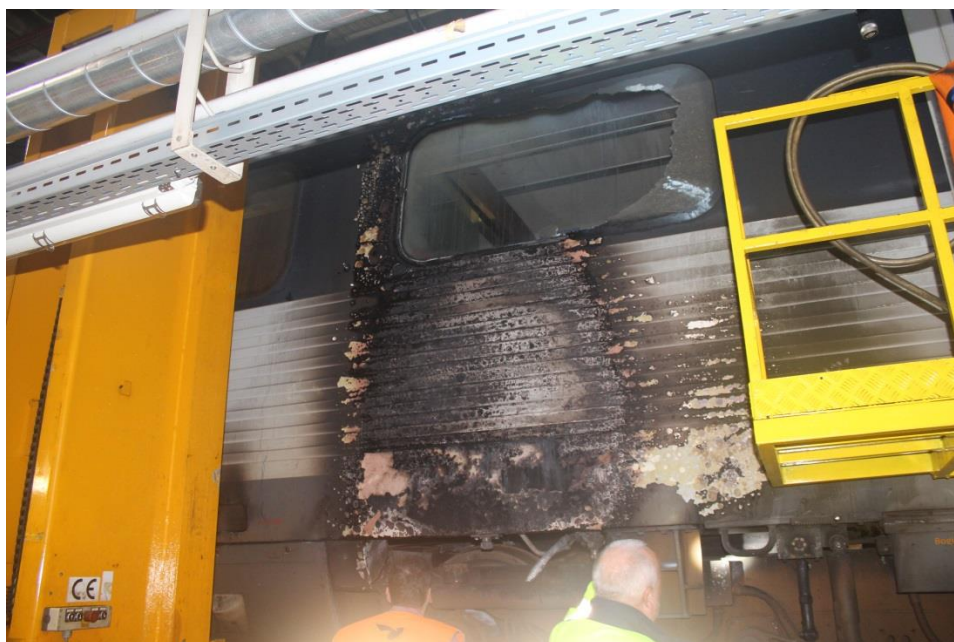
Brandsporene var visuelt udgående fra 2 områder, et område ved motor 1 og et område ved hjulsæt bag motor og brandolietank.

Fotos viser brandsporene ved hjulsæt og op af siden (foto viser venstre side i køreretningen).

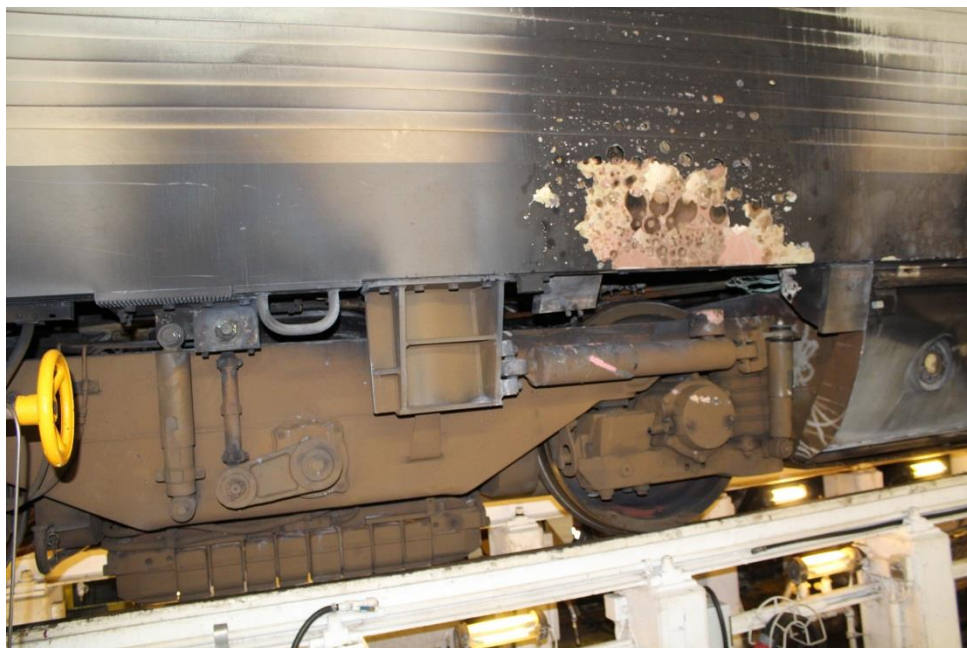
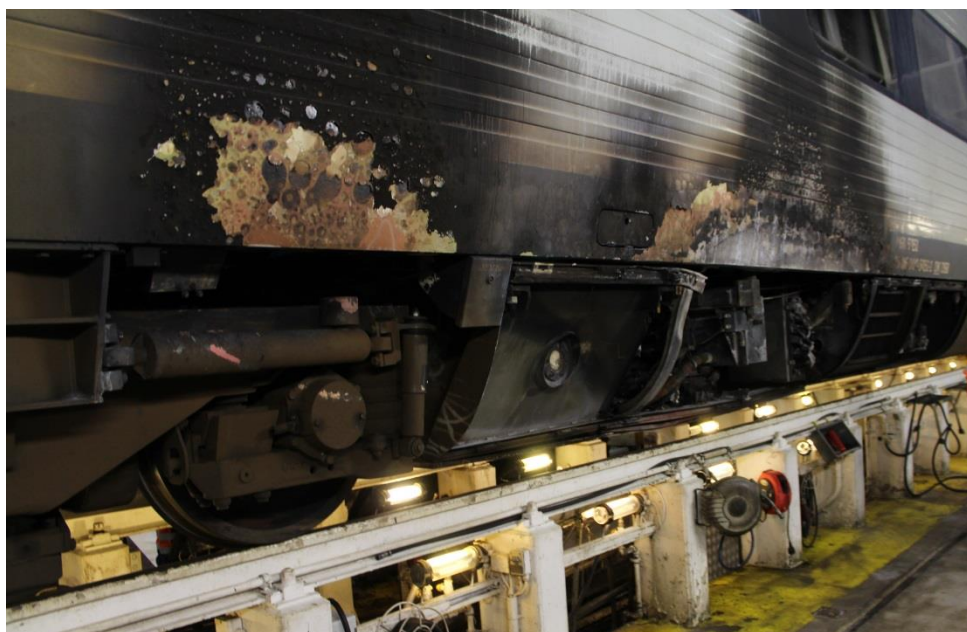
Fotos viser brandsporene ved hjulsæt og ved motor 1 (fotos viser højre side set i køreretningen).

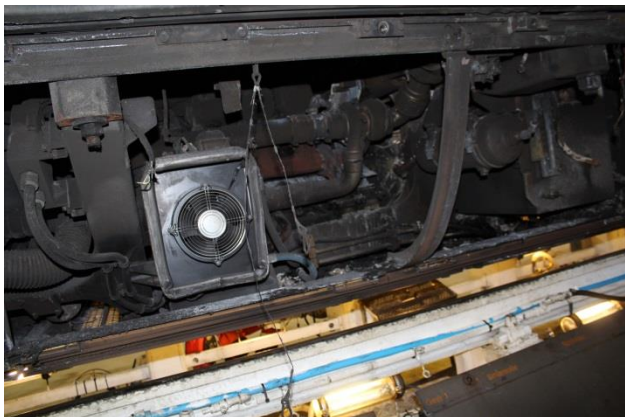
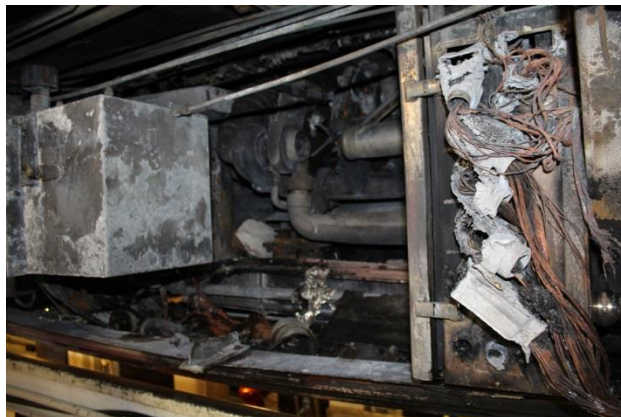
At de kraftigste skader i motorrum var i den højre side (set i køreretningen).

Fotos viser dele af venstre og højre side af motorrum.

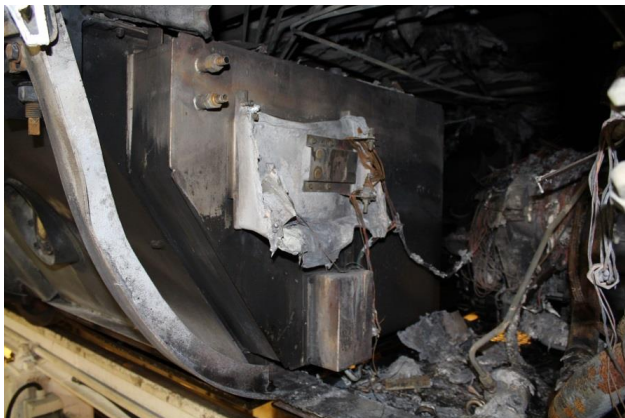
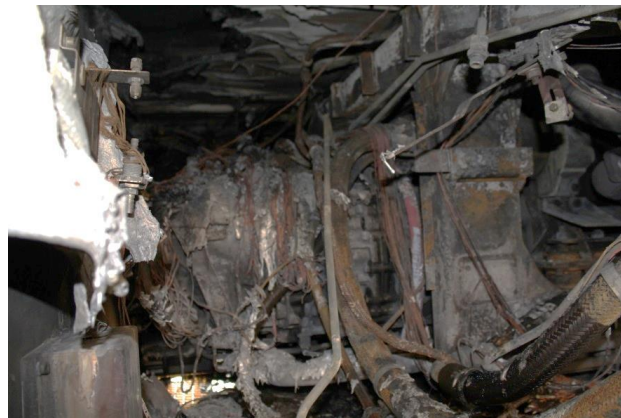
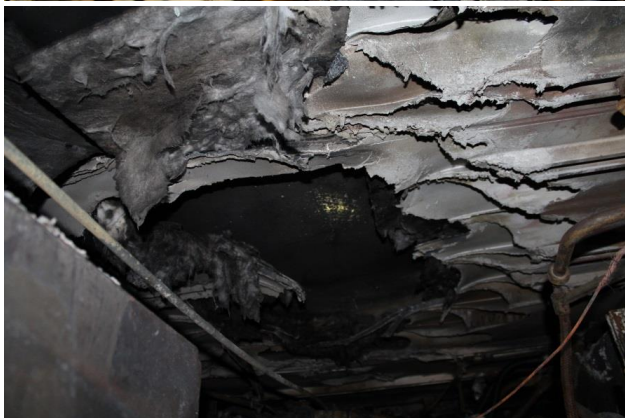
I motorrum fandtes kraftige skader i området over gearkasse, mellem motor og brandolietank.

Fotos viser området ved brandolietank, området ved gearkasse og gulv over gearkasse.

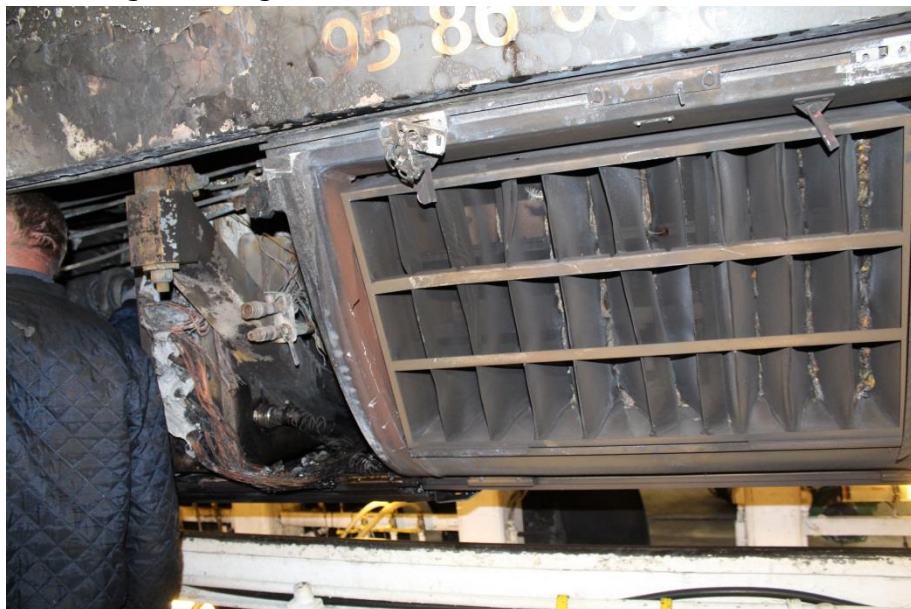
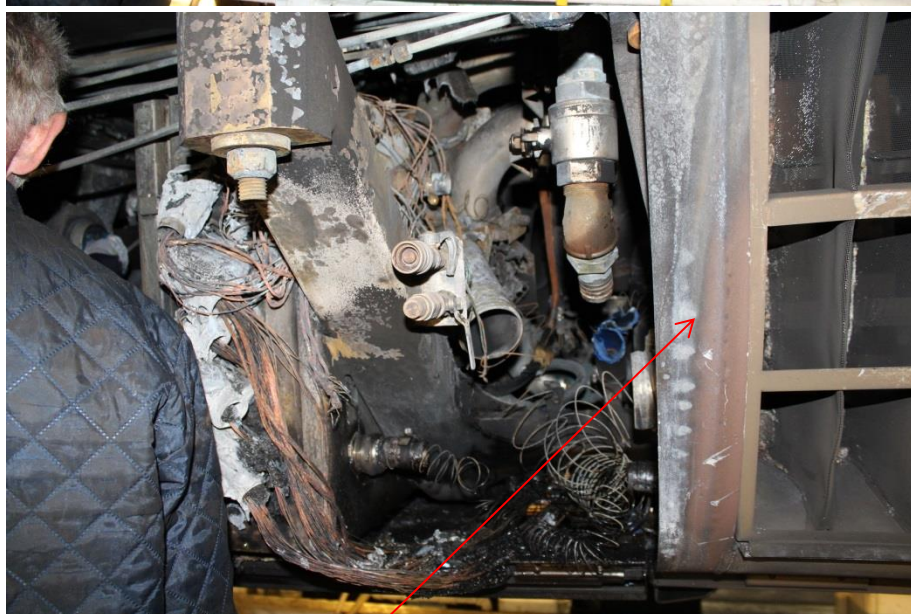
De forreste skader fra branden fandtes helt ved adskillelse til rum foran køler, hvor indsugning af køleluft og luftindtag til motor fandtes.

Fotos viser området ved adskillelse mellem motorrum og rum foran køler, med forholdsvis kraftige brandskader.

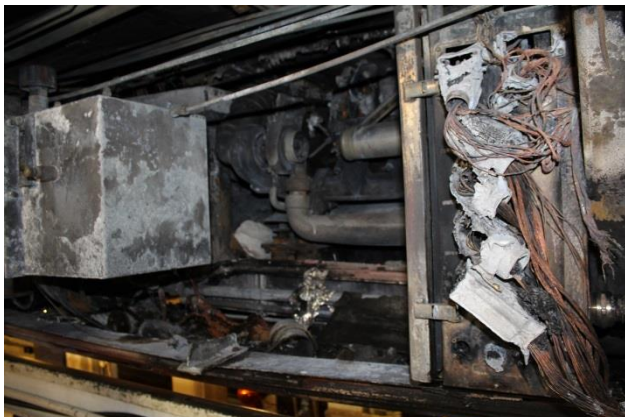
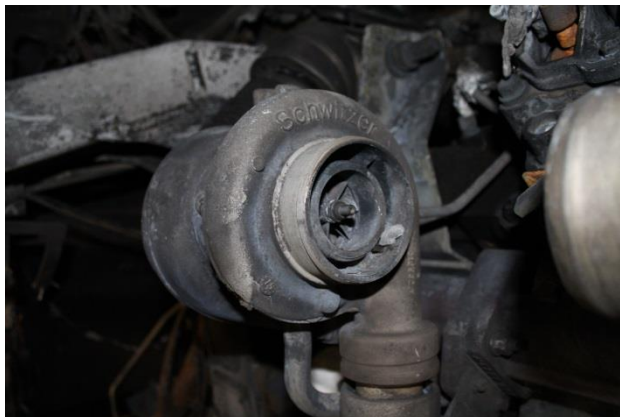
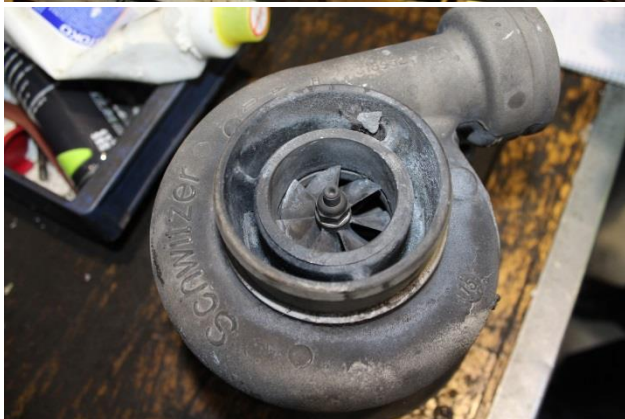
Efter demontering af motor sektion fandtes, at møtrik i turbolader var helt løs, dette kan være en følge af nedlukning af motoren, hvis denne lukkes ned ved fuld kraft, således at modløb opstår, rotationen i turbo vil under normale omstændigheder selv spænde møtrikken igen.

Fotos viser turbo på motor, ende af turbo og turbo efter demontering fra motorsektion.

Der fandtes ingen synlige skader på turbo, der kunne have været årsag til brandens opståen.

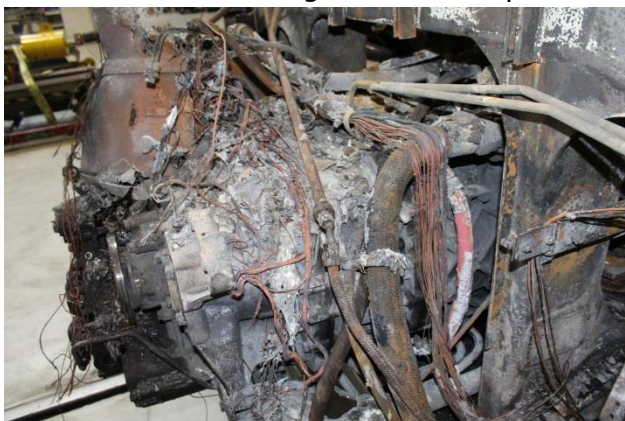
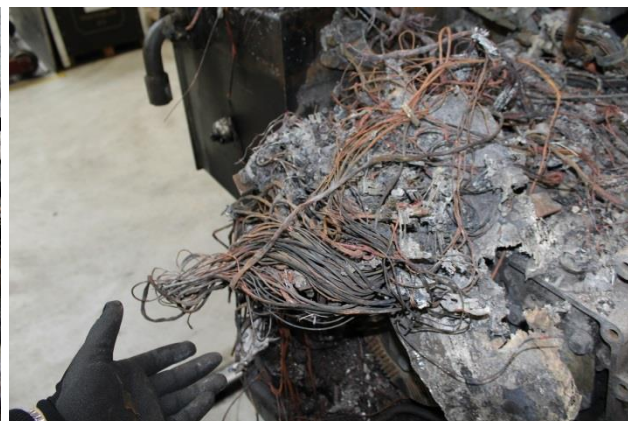
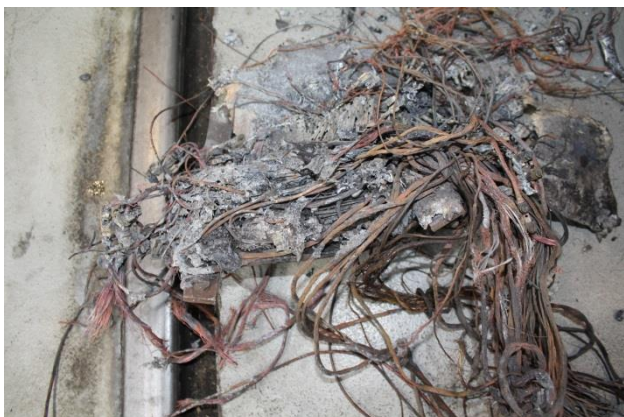
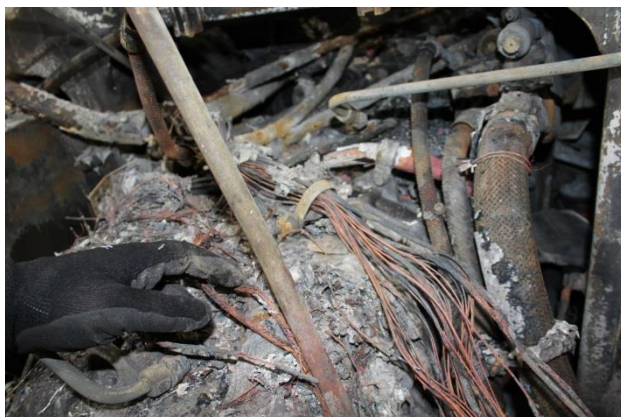
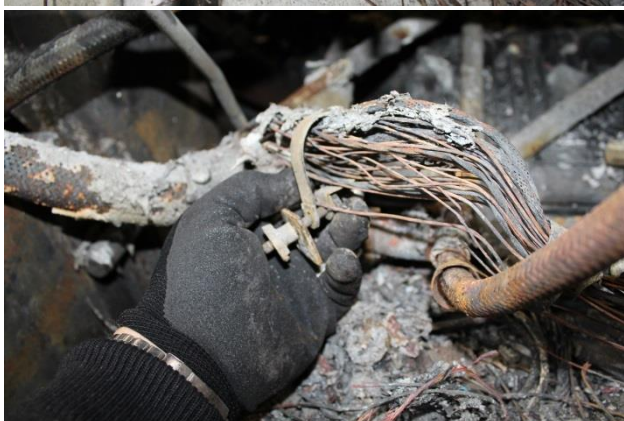
At der ikke fandtes spor fra fejl på de elektriske ledninger i området ved/over gearkasse, der kunne have været årsag til brandens opståen.

Fotos viser dele fra ledningsnet, der var ført på motor og over motor i området ved gearkasse og brandolietank uden spor fra lysbuedannelse eller andre fejl, der kunne have været årsag til brandens opståen.

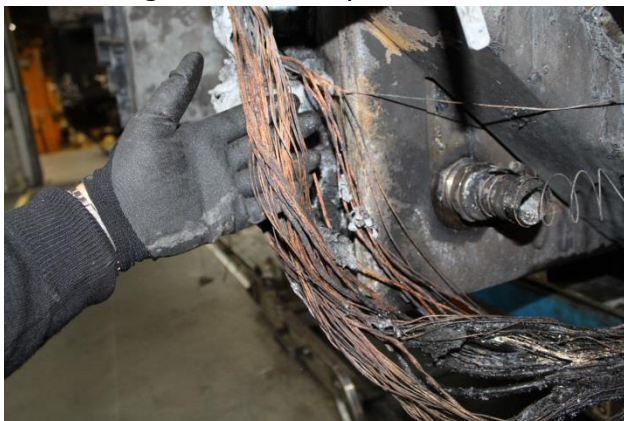
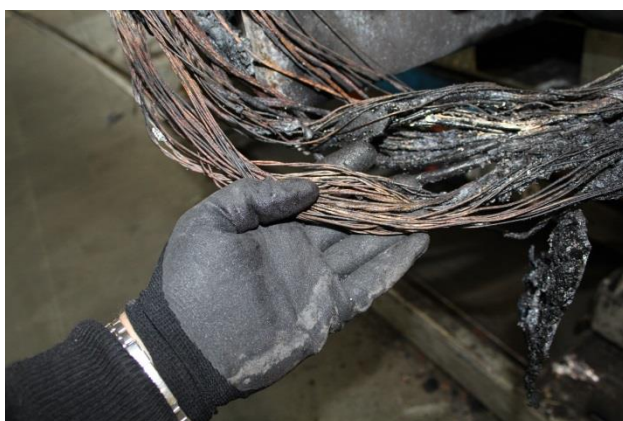
At der ikke fandtes fejl ved de elektriske dele i området ved de forreste skader, der kunne have været årsag til brandens opståen.

Fotos viser ledninger ved den forreste adskillelse uden spor fra lysbuedannelse eller fejl, der kunne have været årsag til brandens opståen.

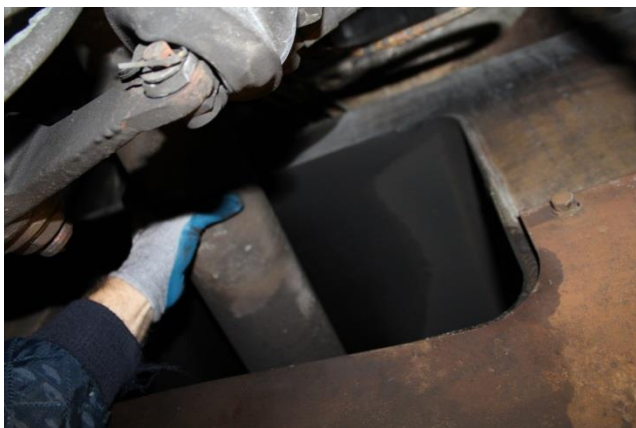
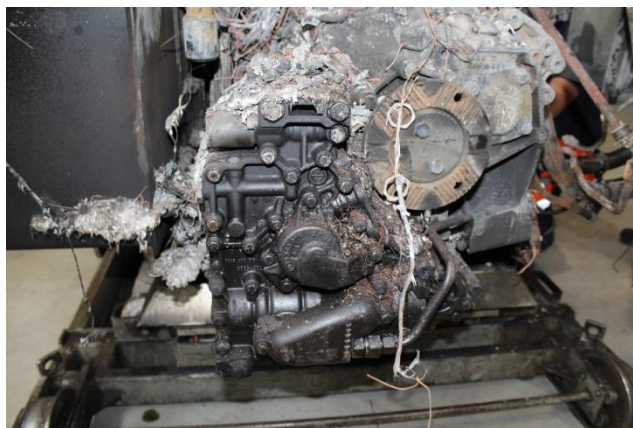
At der fandtes spor fra olier gennem kardantunnel i brandolietanken, dette indikerer, at der havde været en lækage.

Fotos viser bageste ende af tunnel i brandolietank og ende af gearkasse med spor fra olie.

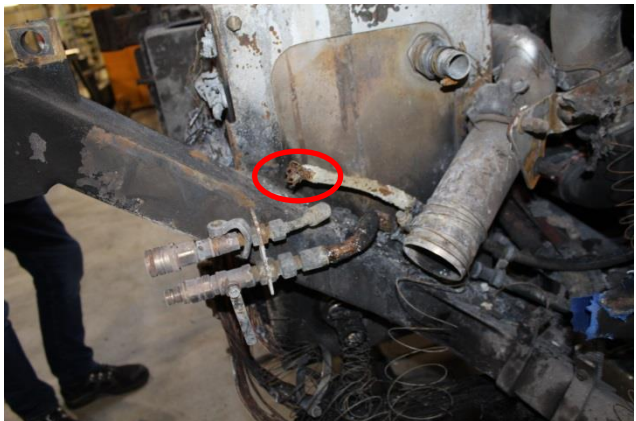
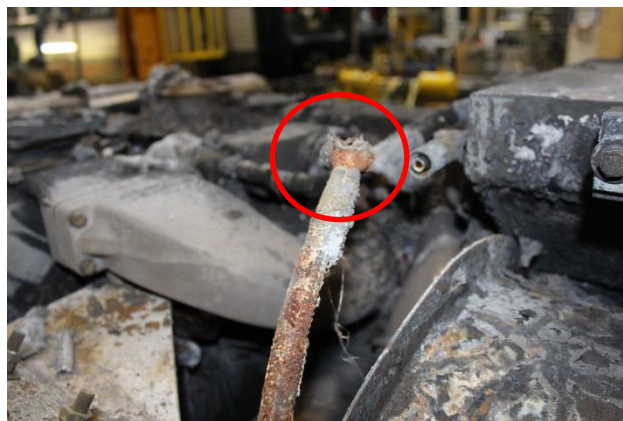
At der på slanger til kølevand fandtes store skader i enderne, efter disse havde været udsat fra tryk kommende indefra.

Fotos viser enderne af slangerne til kølevands påfyldning med skader på enderne.

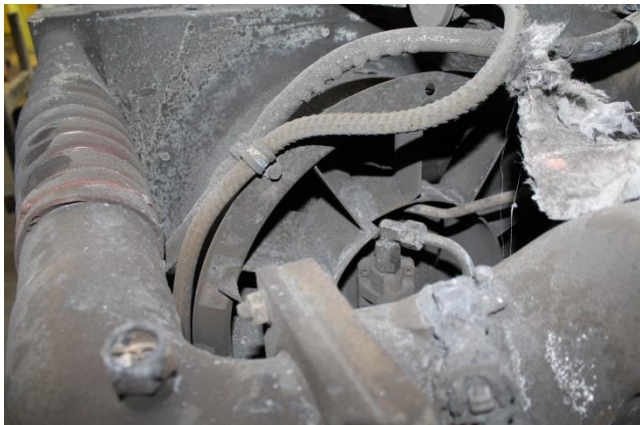
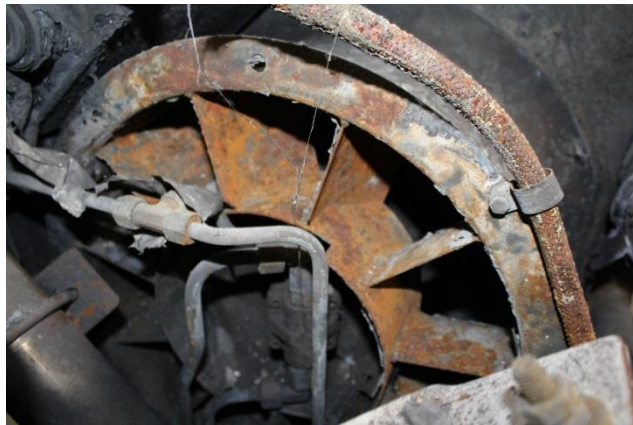
At der ved tolkning af brandskaderne på fronten af motoren/køleenheden fandtes den ene blæsemotor i højre side (set i køreretningen) væsentlig mere skadet end den venstre.

Fotos viser den venstre og den højre blæsemotor med de kraftigste skader på den venstre.

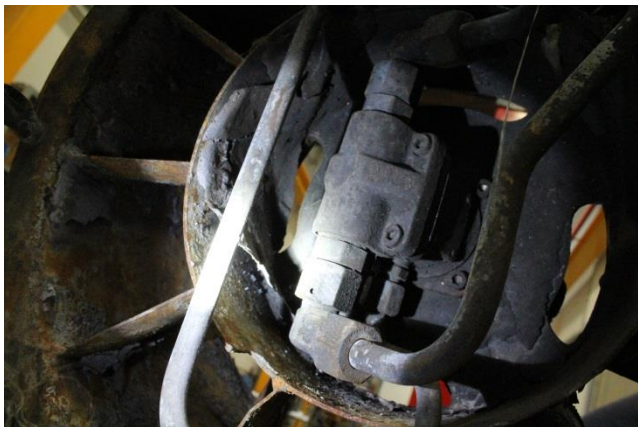
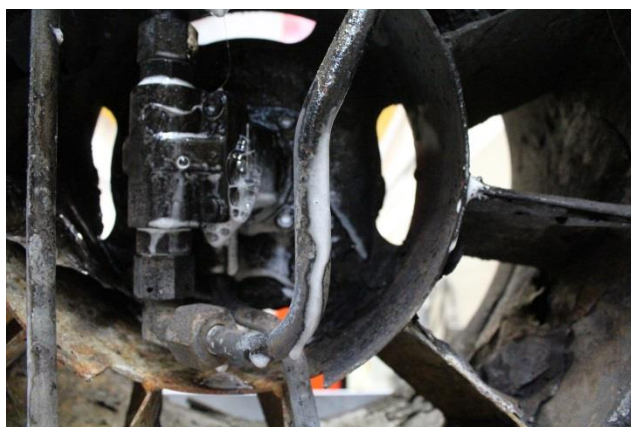
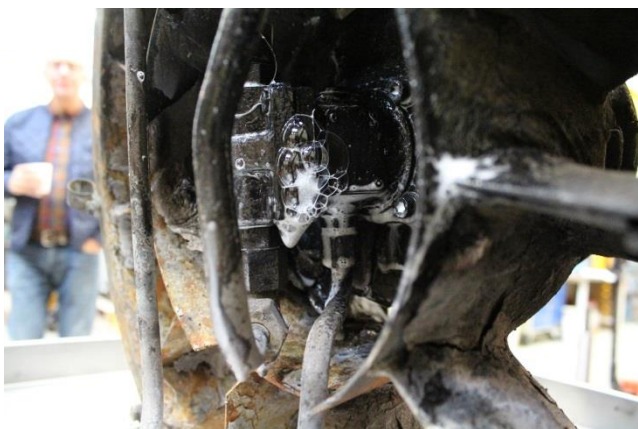
At der ved trykprøvning af hydraulikmotor fandtes store indikationer på lækage ved O-ring mellem bagdæksel og motorhus.

Fotos viser hydraulikmotor før test og under test med lækage spray.

Der fandtes lækage mellem bagplade og motordel.

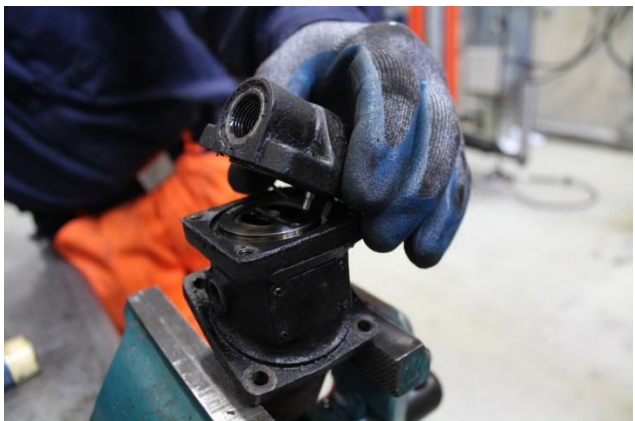
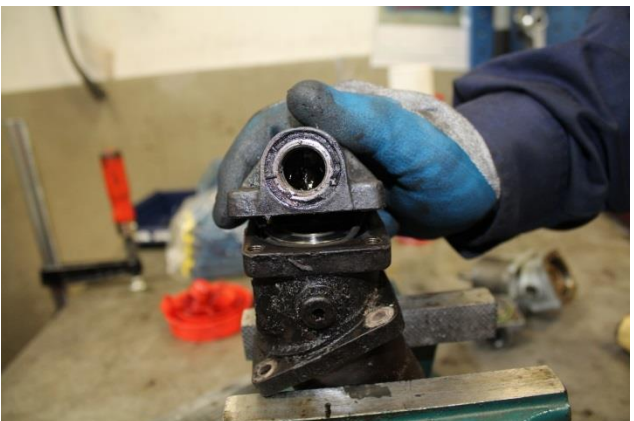
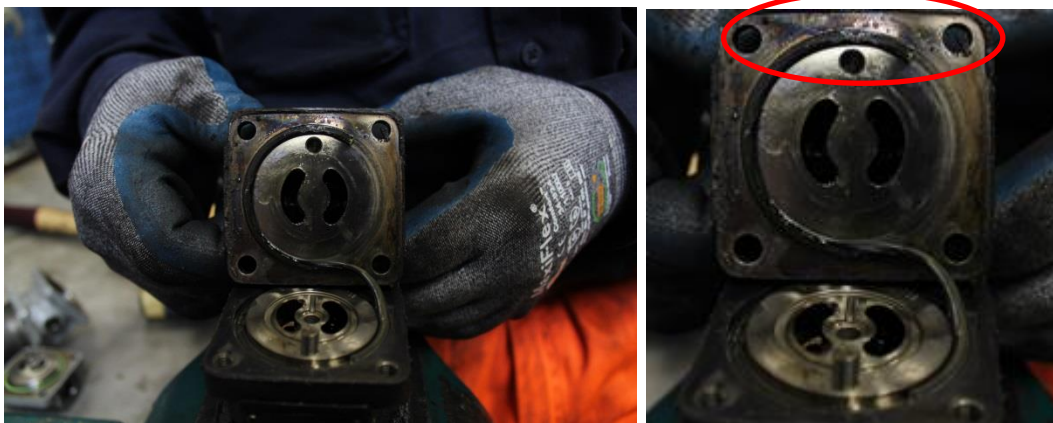
Det vurderes som overvejende sandsynligt, at utæthed ved O-ring på motorens bagdæksel har medført forstøvet olie i og omkring motorrummet, og dermed været den væsentligste faktor til brandens udbredelse og omfang.

Fotos viser motoren med bagdæksel demonteret, der fandtes et mærke på O-ring, hvor der fandtes lækage, markeret med rød ring.

Det vurderes, at denne skade ikke vil være en følgeskade af branden, da O-ringen i så fald ville være væsentlig mere skadet over en større del af denne.

- Efter branden blev der iværksat cyklisk rengøring af motorrum, og en samtidig registrering af omfanget af løv i motorrum.
- Alle oprindelige indsugningsslanger er beskyttet med pyrojacket. Slangerne vil efterfølgende løbende vil blive udskiftet til brandhæmmende slanger.
- Vedr. indsugningsslanger arbejder DSB på en løsning (modificering) som minimerer blade i motorrum, og løbende opfølgning og evaluering vil ske i 2017.
- Rengøring af togsæt vil fortsætte indtil modifikation er indbygget, og det kan bekræftes at modifikationen fungerer efter hensigten.
- DSB og leverandøren drøfter fortsat behovet for modifikationer eller konstruktive ændringer i relation til køleblæsermotoren.

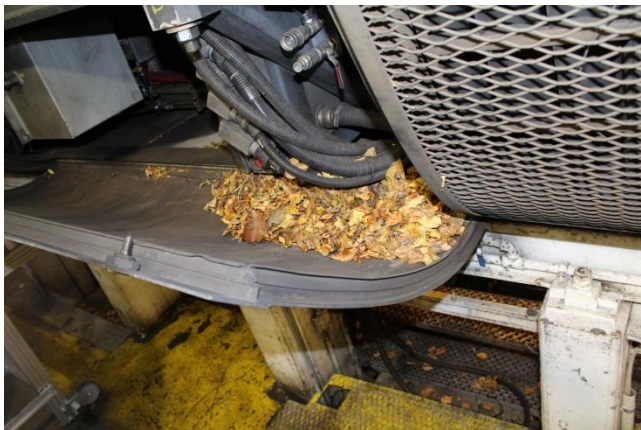
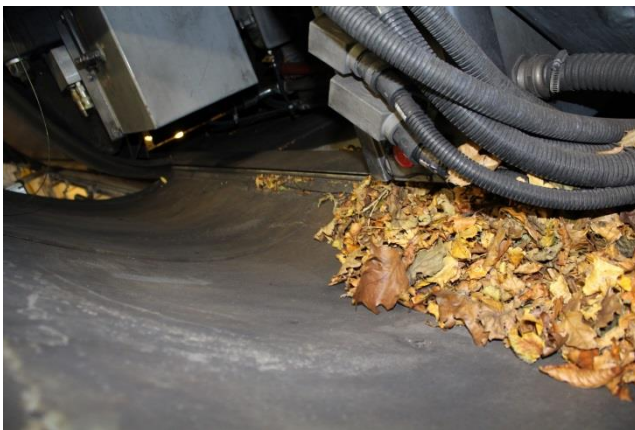
Fotos viser et ikke brandramt togsæt, der ved inspektion viste store mængder blade.

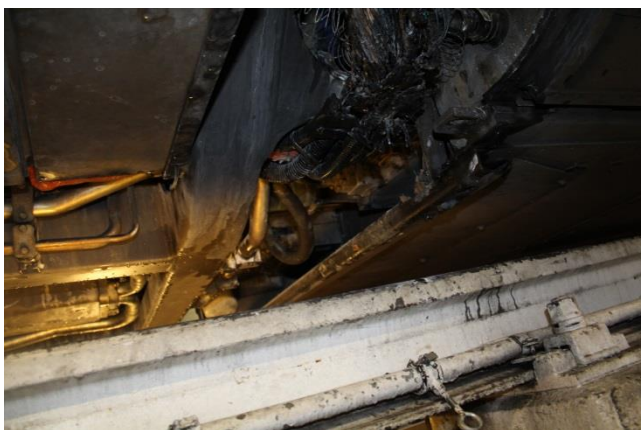
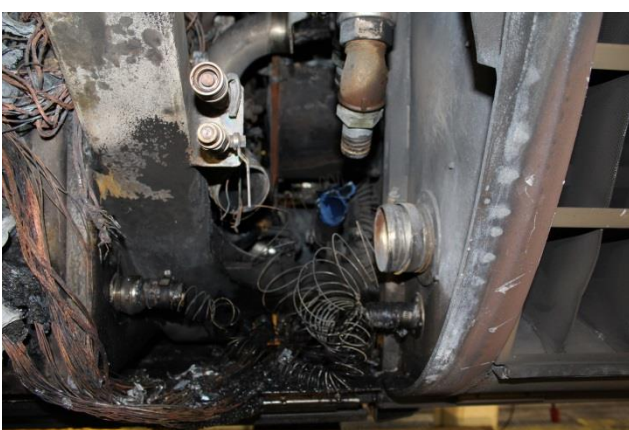
Ved denne undersøgelse fandtes, at brandsporene i området ved den forreste adskillelse passede næsten identisk med brandsporene i MF5051.

Fotos viser MF5292 og MF5051, forskellen vil kunne være tiden, branden var under udvikling, der gør forskellen på skadens omfang.

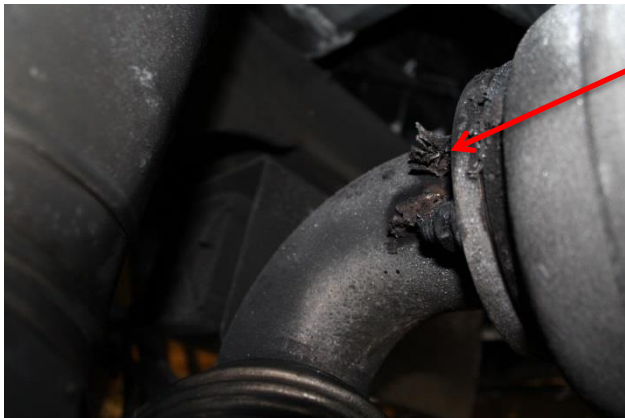
At der fandtes brændte rester fra blade på turbo.

Foto viser området på turbolader med rester fra brændte blade.

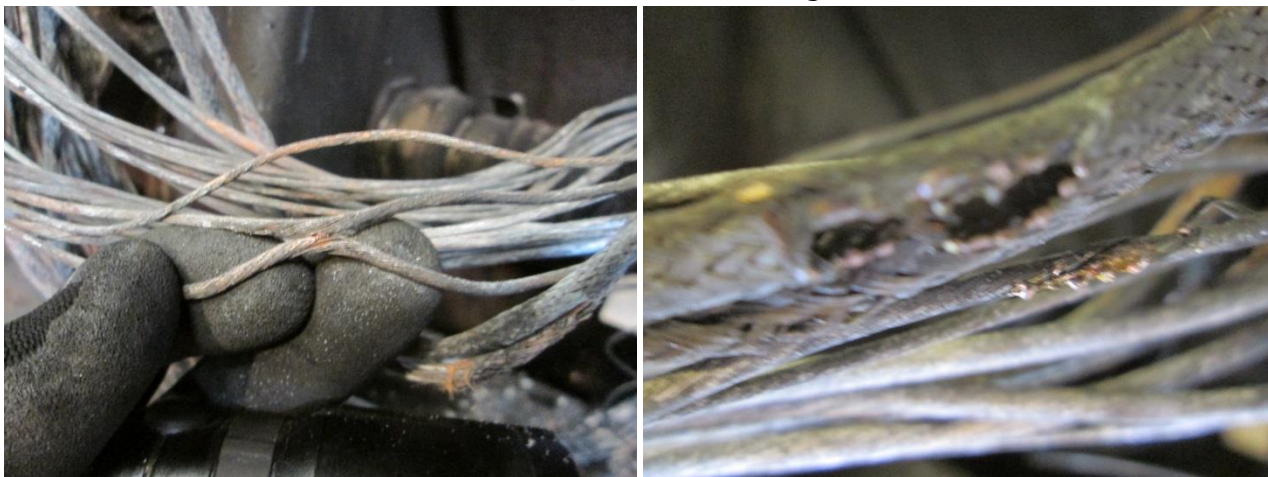
At der kun fandtes mindre elektriske skader, der skal være følgeskader fra branden.

Fotos viser mindre elektriske skader på ledninger.

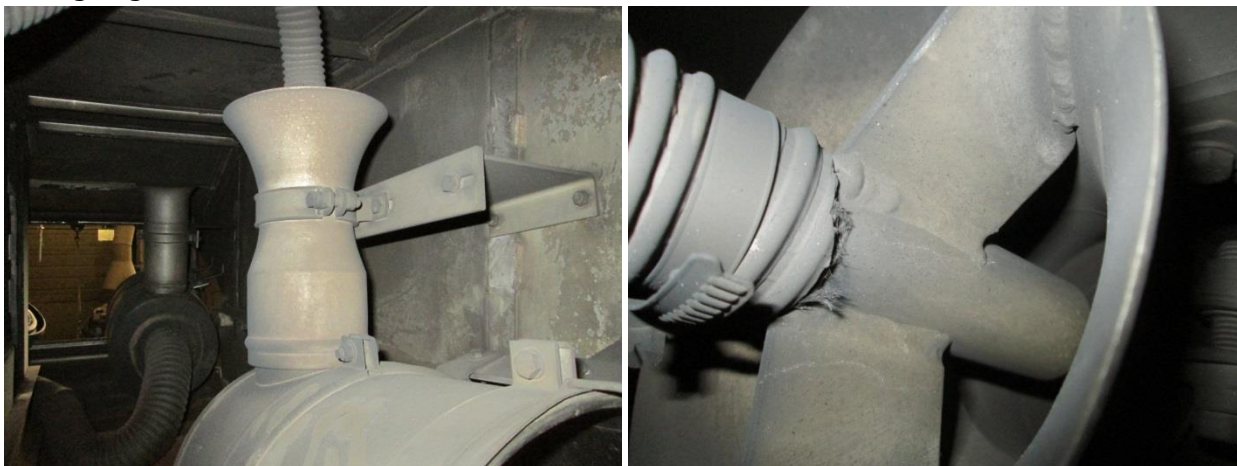
At der i indsugning til turbo var udledning af køleluft fra køling af el-skab, disse havde været monteret i flere år, således vurderes, at disse ikke havde indflydelse på lufthastigheder mm i indsugningsrør.

Fotos viser udløb fra køleluft til el-skab og udløb i indsugning til turbo.

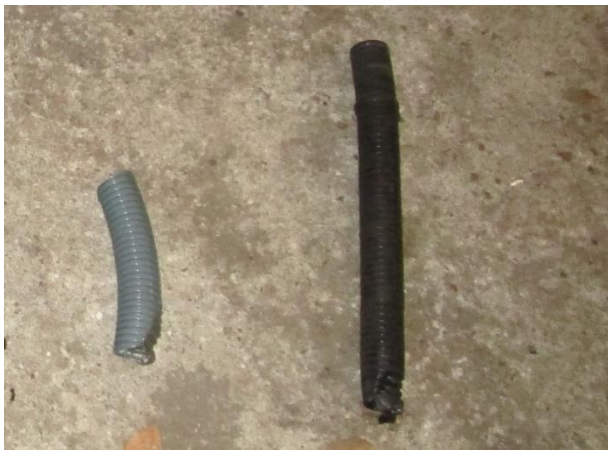
1. Fleks-slange til beskyttelse af ledninger/kabler, en grå og en sort.  
Slangerne blev forsøgt antændt med gasflamme, disse brænder, så længe der er ekstern flamme til disse, efter fjernelse af flammen slukker disse.

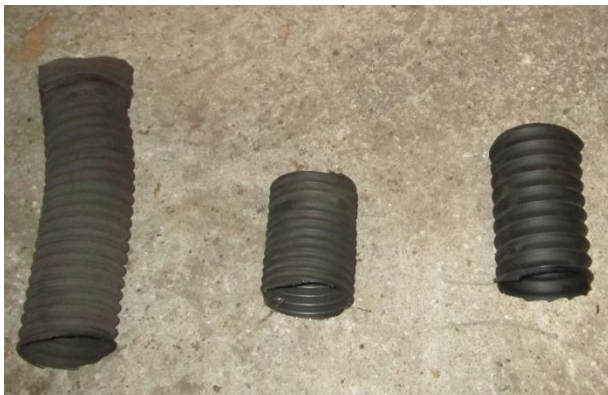
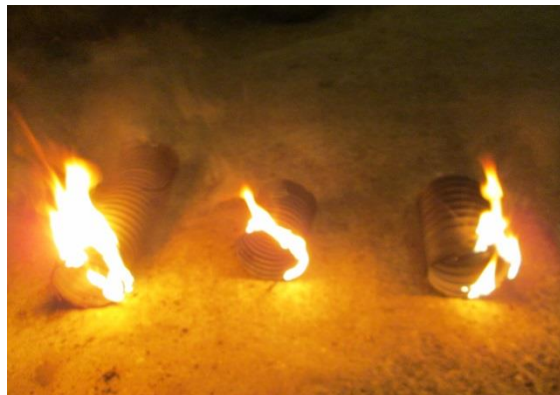
2. Fleks-slanger til indsugning, et kort stykke gl. og ny, et stykke fra slange i forrum ny.  
Slangerne blev antændt med gasflamme, disse brænder, så længe der er ekstern flamme til disse, efter fjernelse af flammen brænder disse videre samt tiltager forbrændingen.

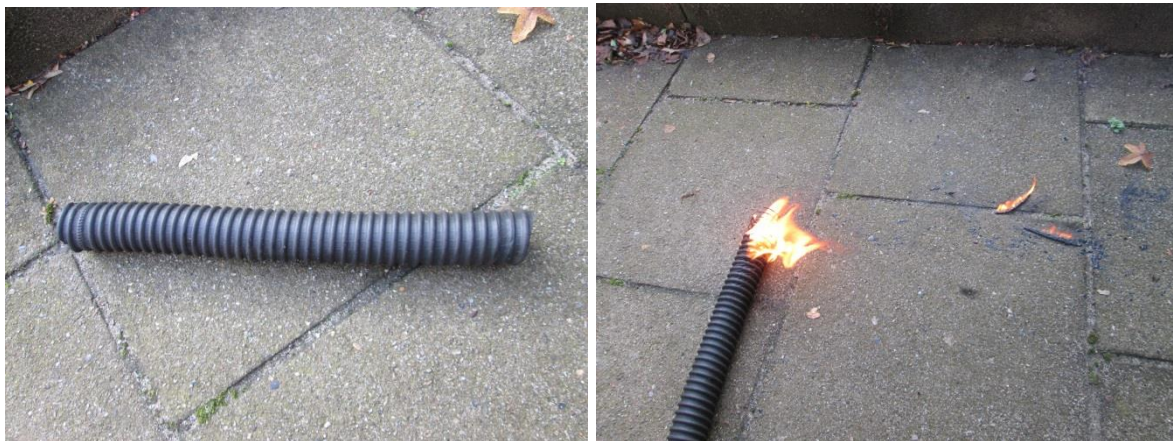
3. Fleks-slanger til køling af el-skab i motorrum.

Slangerne blev antændt med gasflamme, disse brænder, så længe der er ekstern flamme til disse, efter fjernelse af flammen brænder disse videre samt tiltager forbrændingen.
