**Jyderup Skole**

# Legepladsrapport

Udført af  
Legepladsinspektør  
Niels Peter Jensen  
Holbæk Kommune  
Drift og vedligehold  
7236 5192  
[npj@holb.dk](mailto:npj@holb.dk)  
TUV certifikat 0935#311341278  
Gyldigt til 30.06 2026

| Inspektionsdato: | 18. marts 2025 |

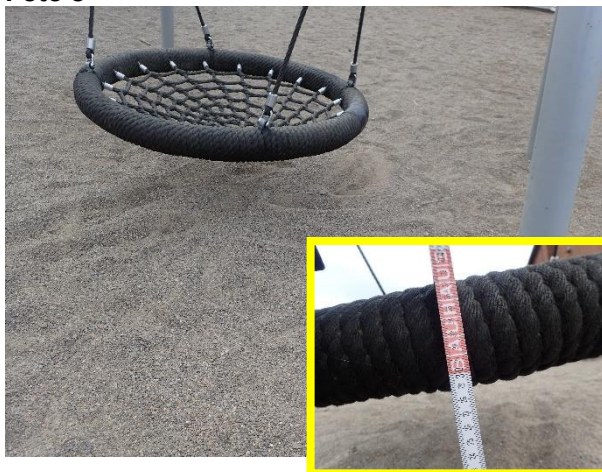
Foto 5

Frihøjden under gyngesædet skal være mindst 400 mm, målt i den mest ugunstige position. Sædekanten lige under overliggeren.

Her er den målt til 290 mm.

**DS/EN 1176 – 2 punkt 4.2**  
**DS/EN 1176 – 7 punkt 7.2**

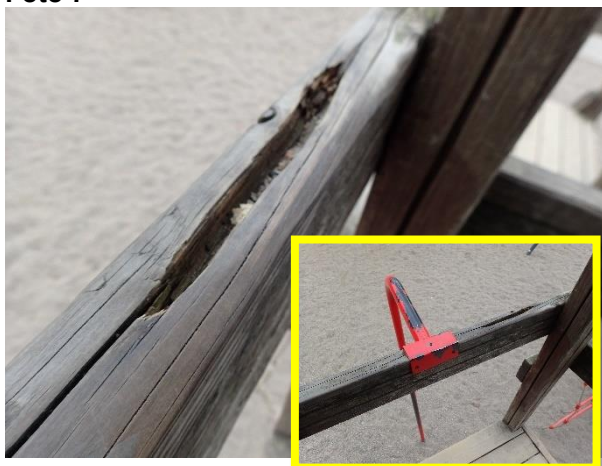
Foto 7

Faldvænet ved brandmandsstangen er angrebet af råd.  
Det bevirker at der er opstået skarpe kanter og risiko for splinter.  
Ligeledes vil det på sigt påvirke redskabets konstruktionsintegritet.

**DS/EN 1176 – 1 punkt 4.2.5**  
**DS/EN 1176 – 1 punkt 4.2.2**  
**DS/EN 1176 – 7 punkt 7.2**

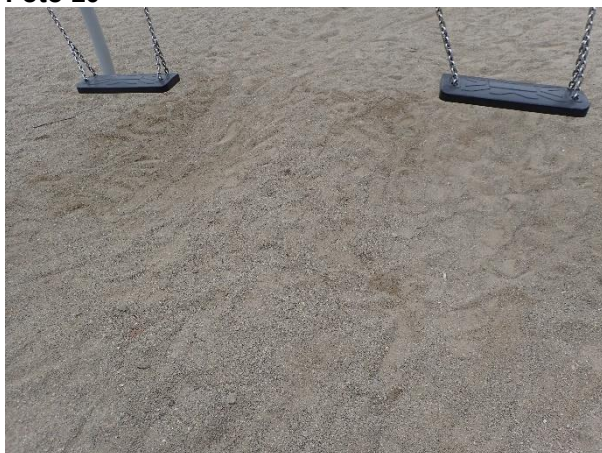
Foto 10

Faldunderlaget trænger til pleje og justering.

**DS/EN 1176 – 7 punkt 7.1**

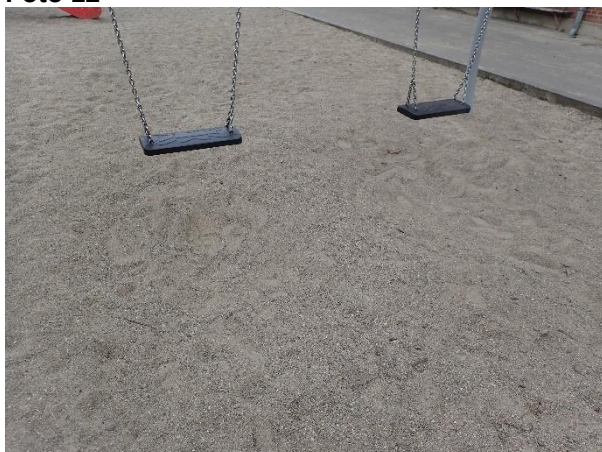
Foto 12

Faldunderlaget trænger til pleje og justering.

**DS/EN 1176 – 7 punkt 7.1**

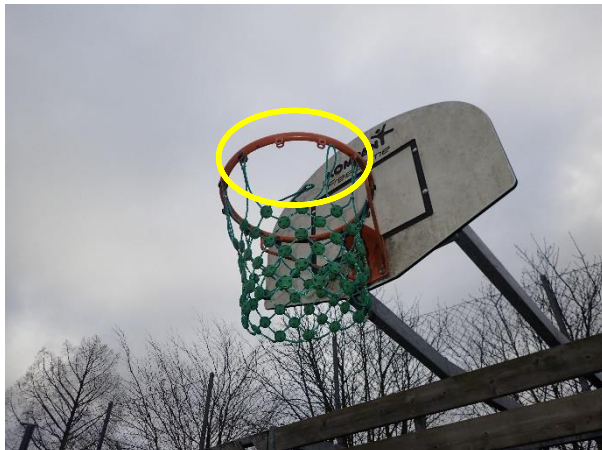
Foto 14

Der mangler nogle fastgørelser af nettet til ringen.

**EN 15312 punkt 4.2.2.2**

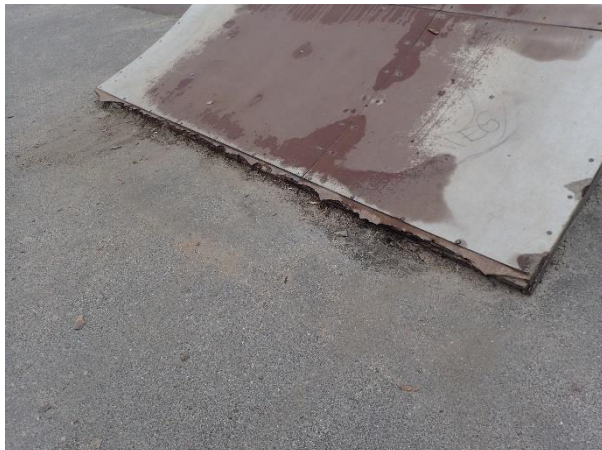
Foto 16

Fodpladen mangler på det ene redskab.

Det bevirker at højdeforskellen mellem underlag og redskab bliver for stor.

**EN 14974 Punkt 5.1.1.3**

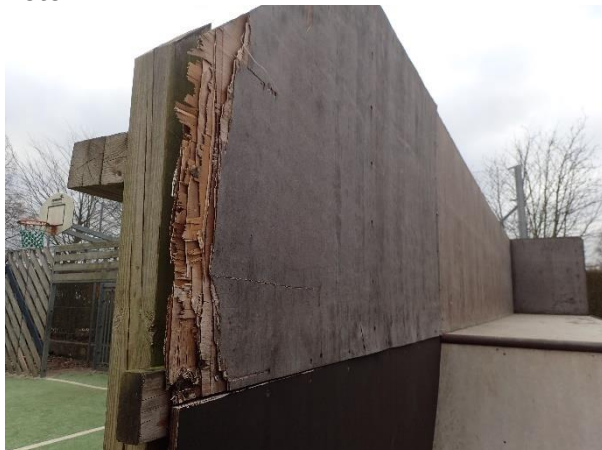
Foto 17

Flere steder på redskabet er pladerne stærkt eroderede.

Overflader skal være glatte og fri for splinter.

**EN 14974 punkt 6.1**

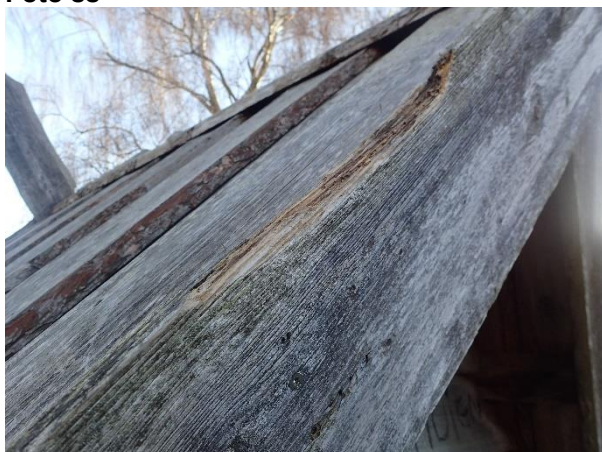
Foto 33

En vindskede er angrebet af råd.

Det bevirker at der er opstået skarpe kanter og risiko for splinter.

**DS/EN 1176 – 1 punkt 4.2.5**

**DS/EN 1176 – 7 punkt 7.2**

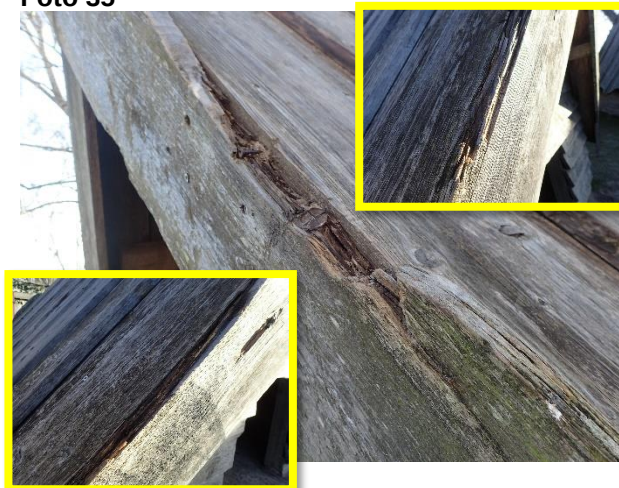
Foto 35

Flere vindskeder er angrebet af råd. Det bevirker at der er opstået skarpe kanter og risiko for splinter.

**DS/EN 1176 – 1 punkt 4.2.5**

**DS/EN 1176 – 7 punkt 7.2**
