# Stevns Helheds- kystplan

Inspektionsrapport

STEVNS KOMMUNE

14. AUGUST 2018

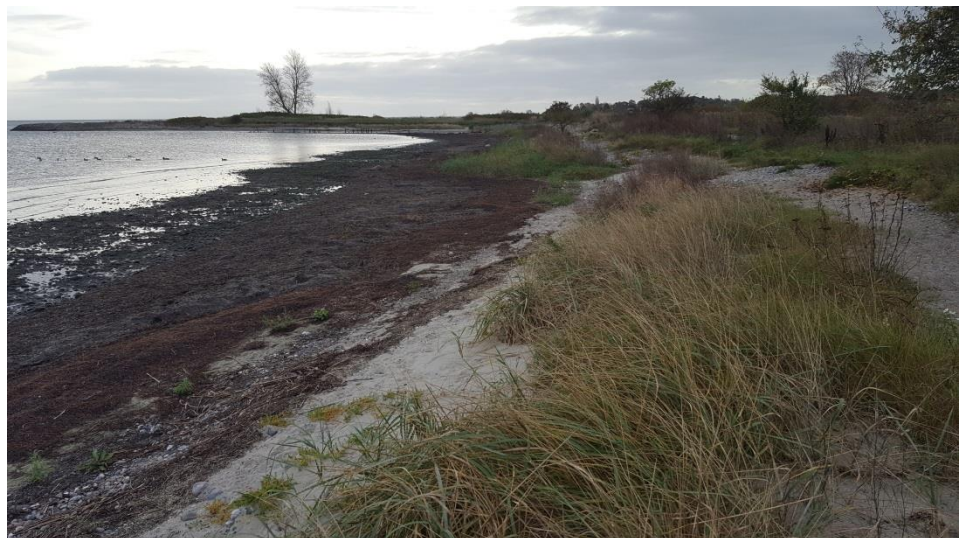
I den nordligste del af området fra stationeringslinje 0-200 er vegetationsgrænsen øverst på en lille strandvold i kote +1,5 m DVR90 (Figur 4.3). Bag strandvolden ligger lokale aflejringer af sand og tang, hvilket kan være levn (havskarn) fra stormen "After Urd". Der findes ingen erosionsbeskyttelse i dette område. Som det ses af Figur 4.3, ligger der meget fedtemøg ved strandbredden.

Figur 4.3: Kystlinje nord for Tryggevælde Å. Der ligger meget fedtemøg ved strandbredden.

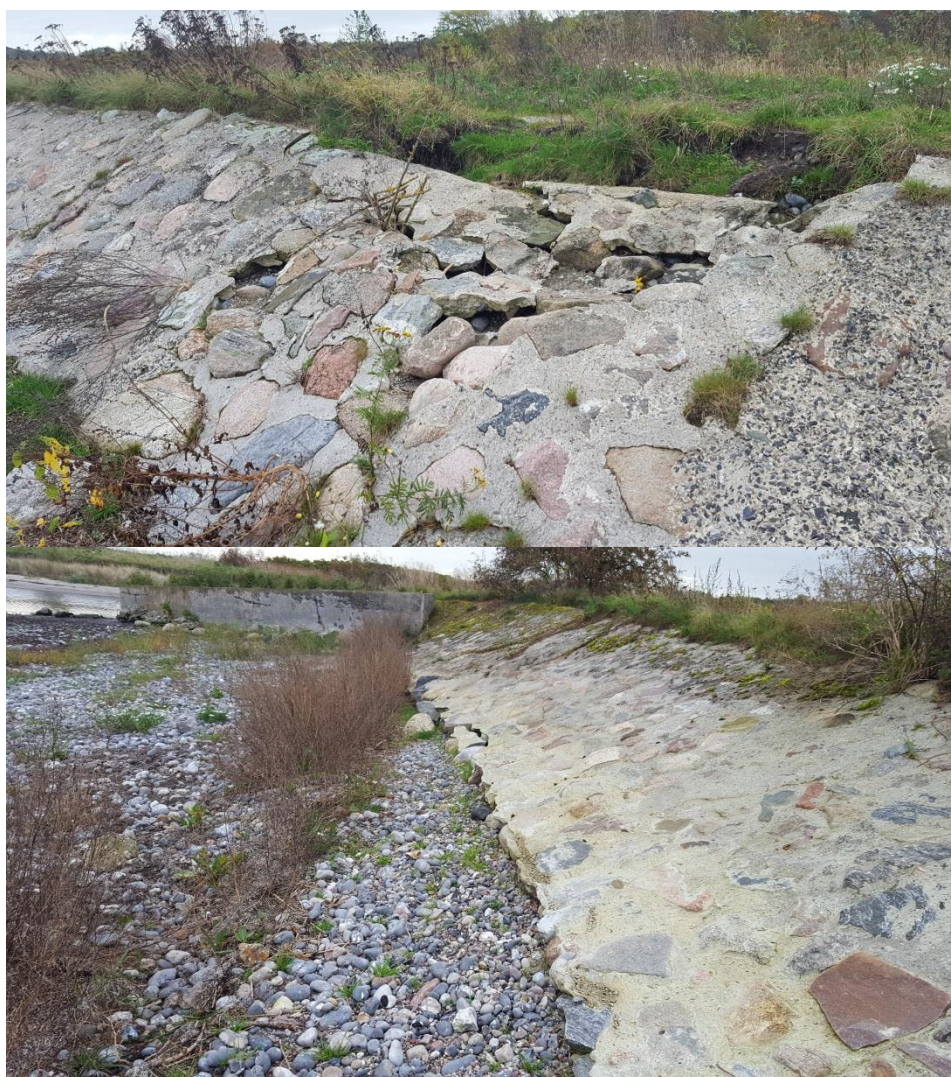
Ud for st. 240-280 beskytter et stendige grusstien nord for Tryggevælde Å. Stendiget er med stenglacis og har en hældning på 1:3. I den nordligste del af diget er etableret en hofde, som ingen funktion har, da stenene ligger uordentligt (Figur 4.4). Selve diget har flere steder brud og ved foden er der et par steder fronterosion (Figur 4.5).

Nederst: Fronterosion

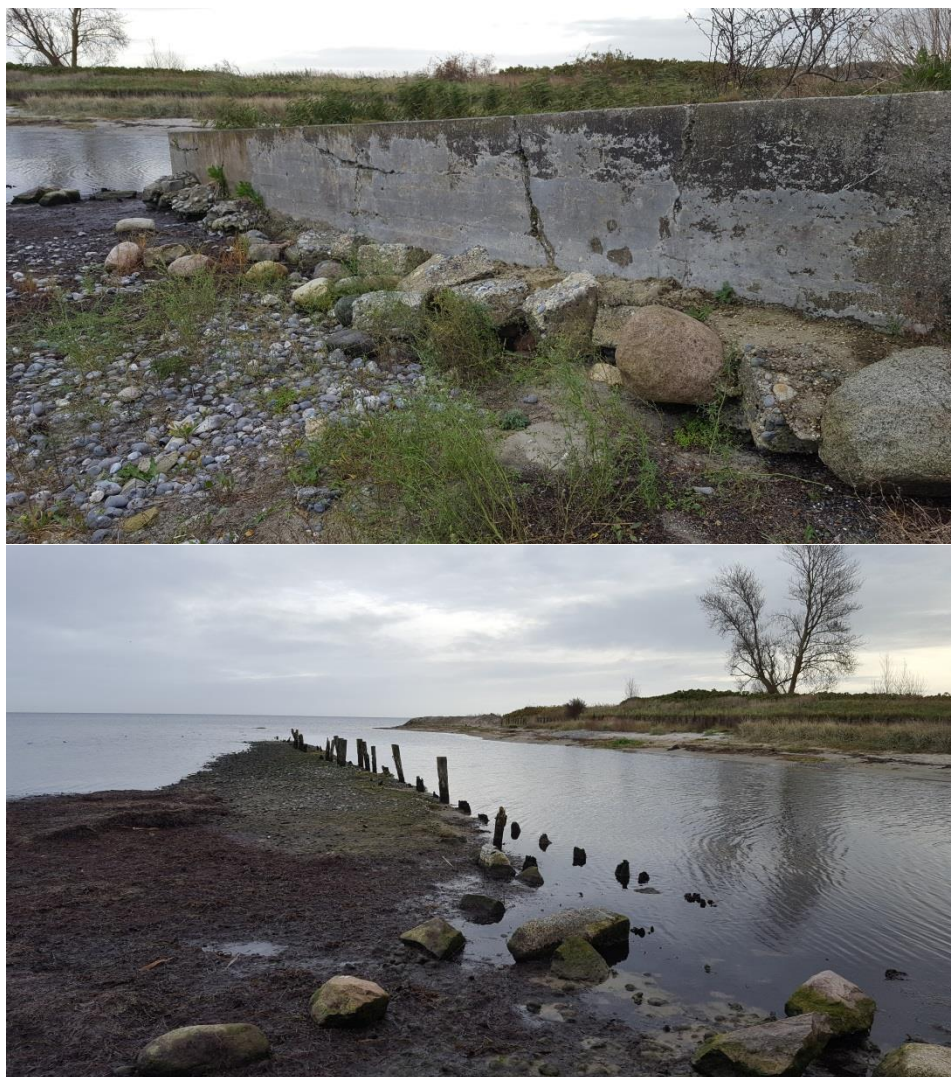
Ved Tryggevejle Å's udløb er bygget et ledeværk. Det nordlige ledeværk består af en betonmur og et insitu støbt beton/stendige. Begge har brud flere steder (Figur 4.6, øverst).

Nederst: Ledeværket strækker sig ud i Køge Bugt og er her meget medtaget.

Ledeværket fortsætter 20 m ud i Køge Bugt. Denne del virker meget medtaget. Der er observeret nogle pæle og enkelte sten, der ligger meget tilfældigt. Det er derfor tvivlsomt om denne del af ledeværket stadig er funktionsdygtig (Figur 4.6, nederst).

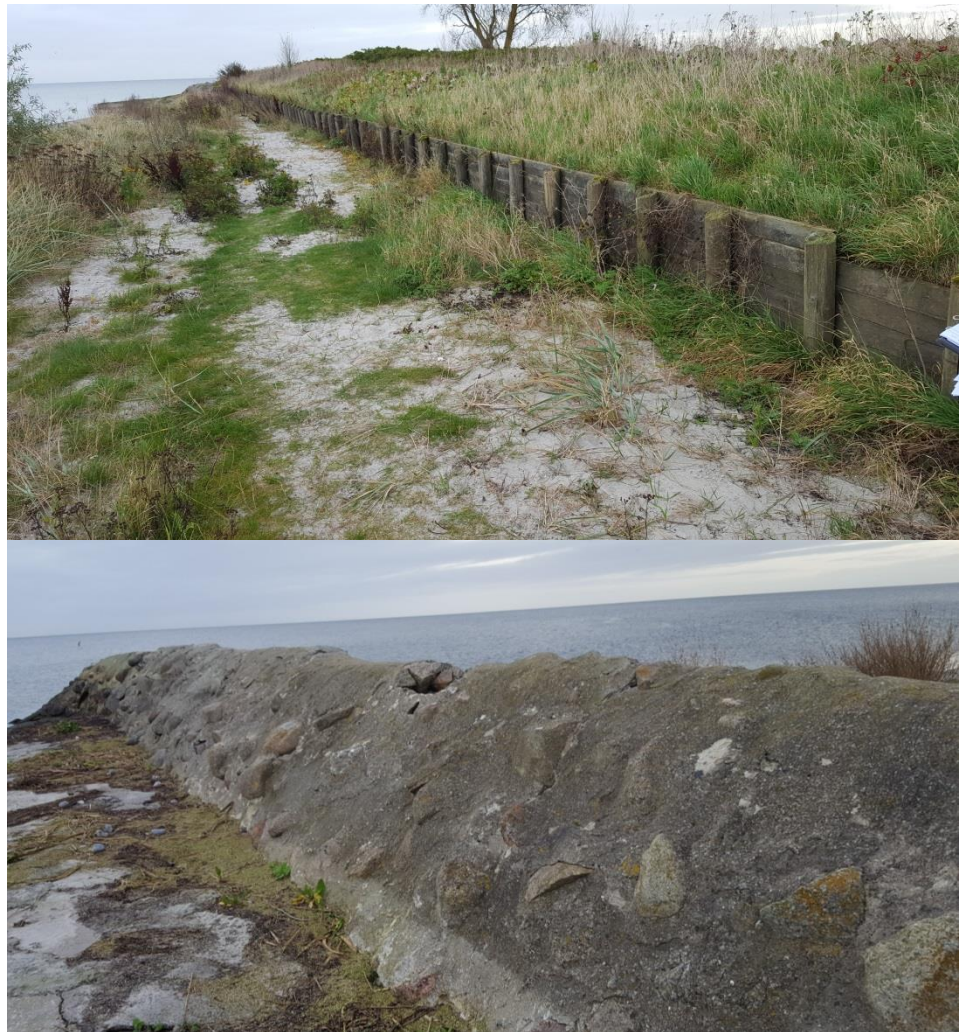
Nederst: Stendige/høfde med flere brud.

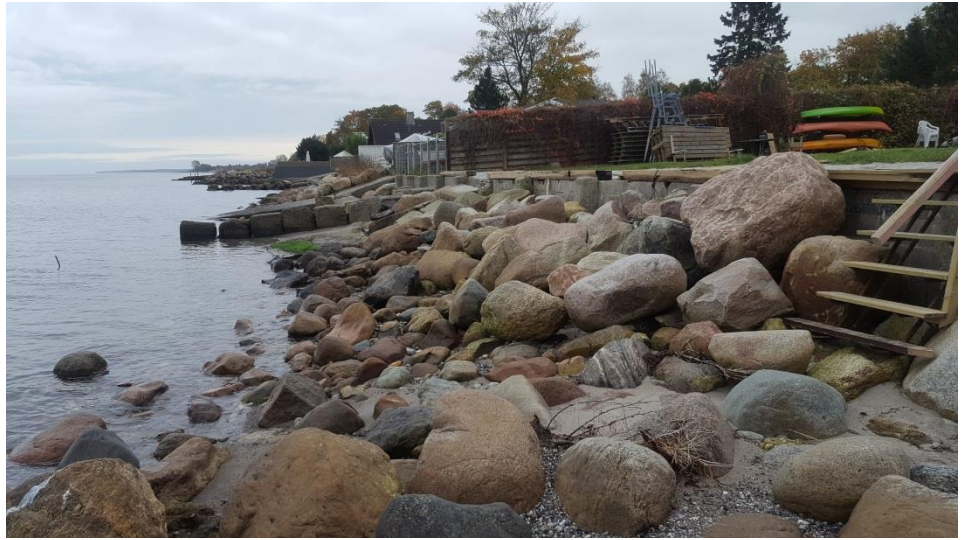
Figur 4.10: Stenkastning  
foran en kystmur, st. 1100.

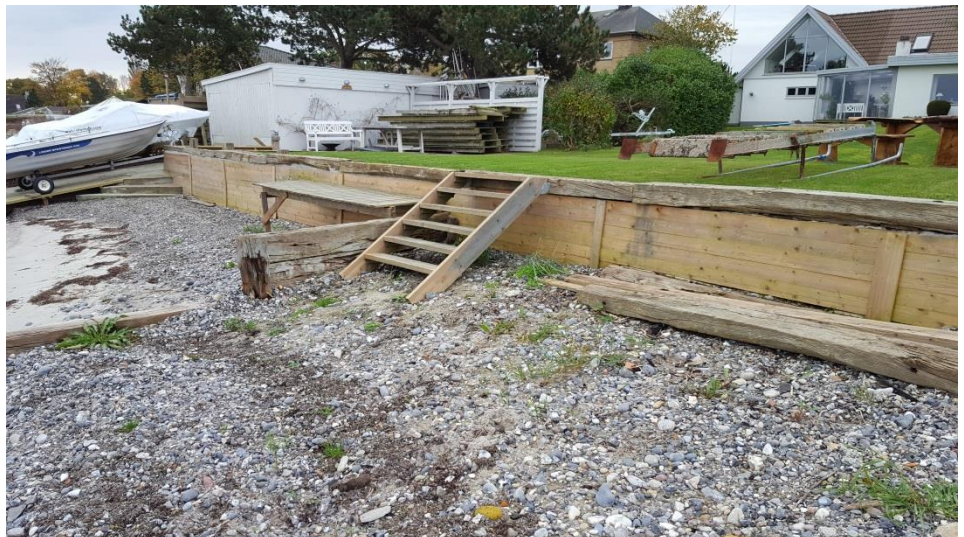
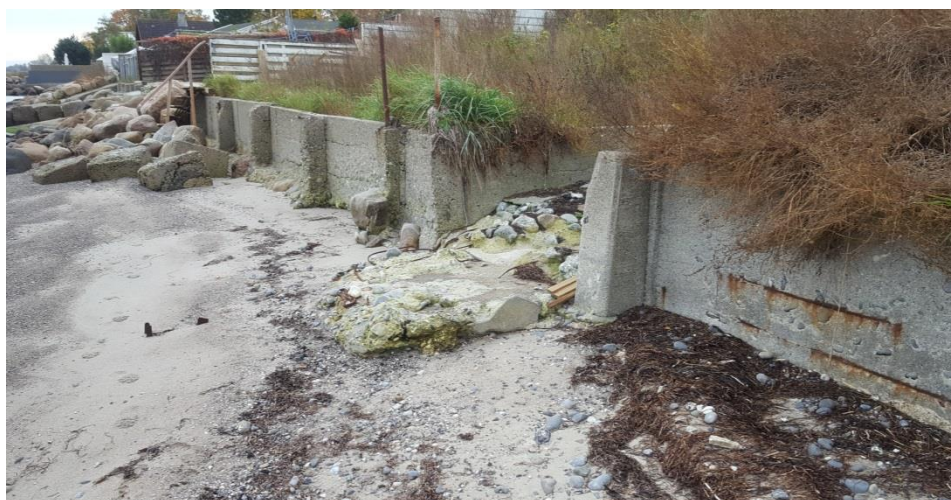
Palisadevæggene er mange steder i dårlig stand med brud og fronterosion (Figur 4.11).

Nederst: Kystmur med  
rustangrebet armeringsjern,  
st. 1140.

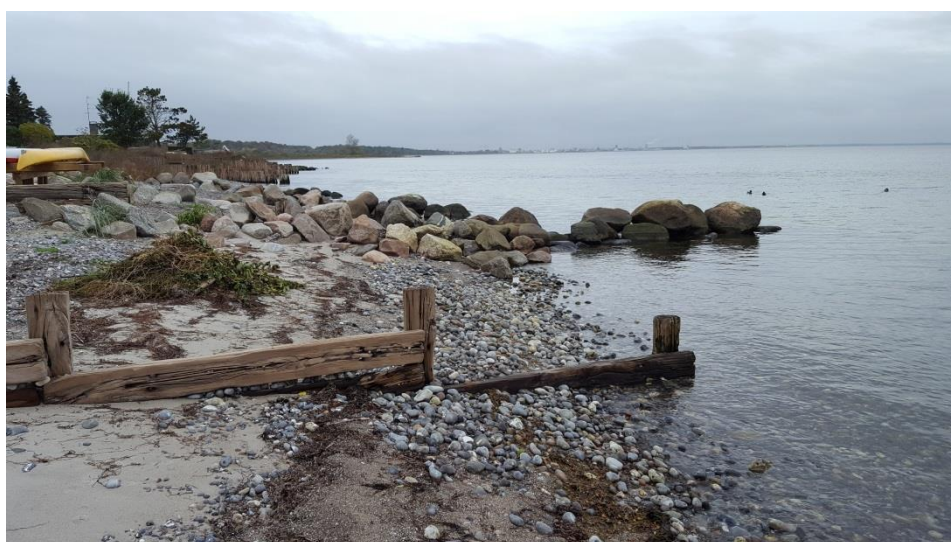
For cirka hver 20 m går der en høfde 15 m ud fra kysten, enten bestående af træpæle eller sten. Høfderne er mange steder ikke konstrueret korrekt og har derfor ingen eller ringe funktion (Figur 4.12). Dette ses også tydeligt, da der mange steder ikke er forskel i mængden af sedimentation på luv/læsidan af høfden – hvilket indikerer ringe virkningsgrad samt en generel mangel på sand.

Figur 4.12: Eksempel på dårligt konstrueret stenhøfde og træhøfde, hvor langsgående sediment kan strømme gennem høfderne, st. 1050.

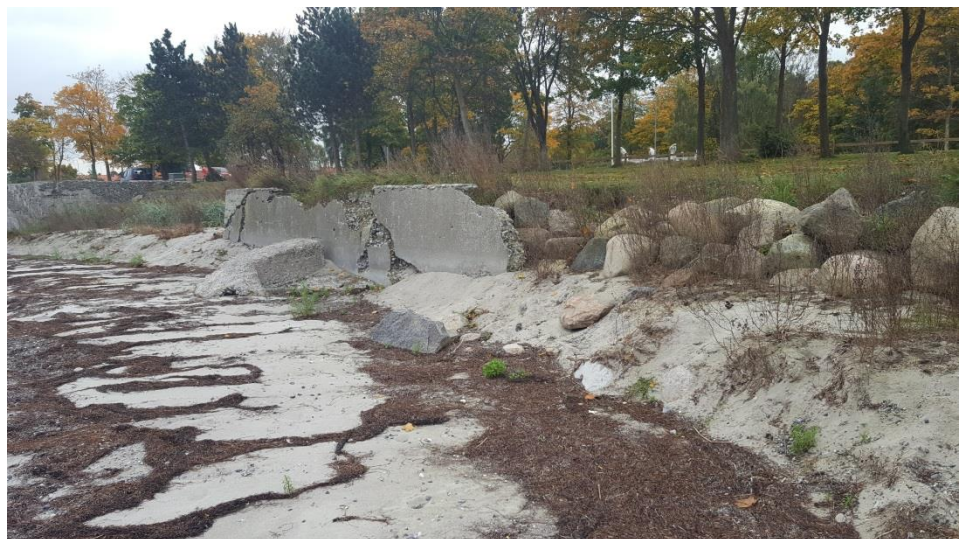
Den nordlige del af området er offentligt areal (st. 1300-1630). Her står en kollapsede højvandsmur, der nogle steder er erstattet af sten (Figur 4.15). Syd for højvandsmuren ses en jordskrænt. Foran dele af den kollapsede højvandsmur, er det tydeligt, at jorden er eroderet væk under højvande.

Figur 4.15: Kollapsede højvandsmur, erstattet halvt af stenblokke, st. 1350.

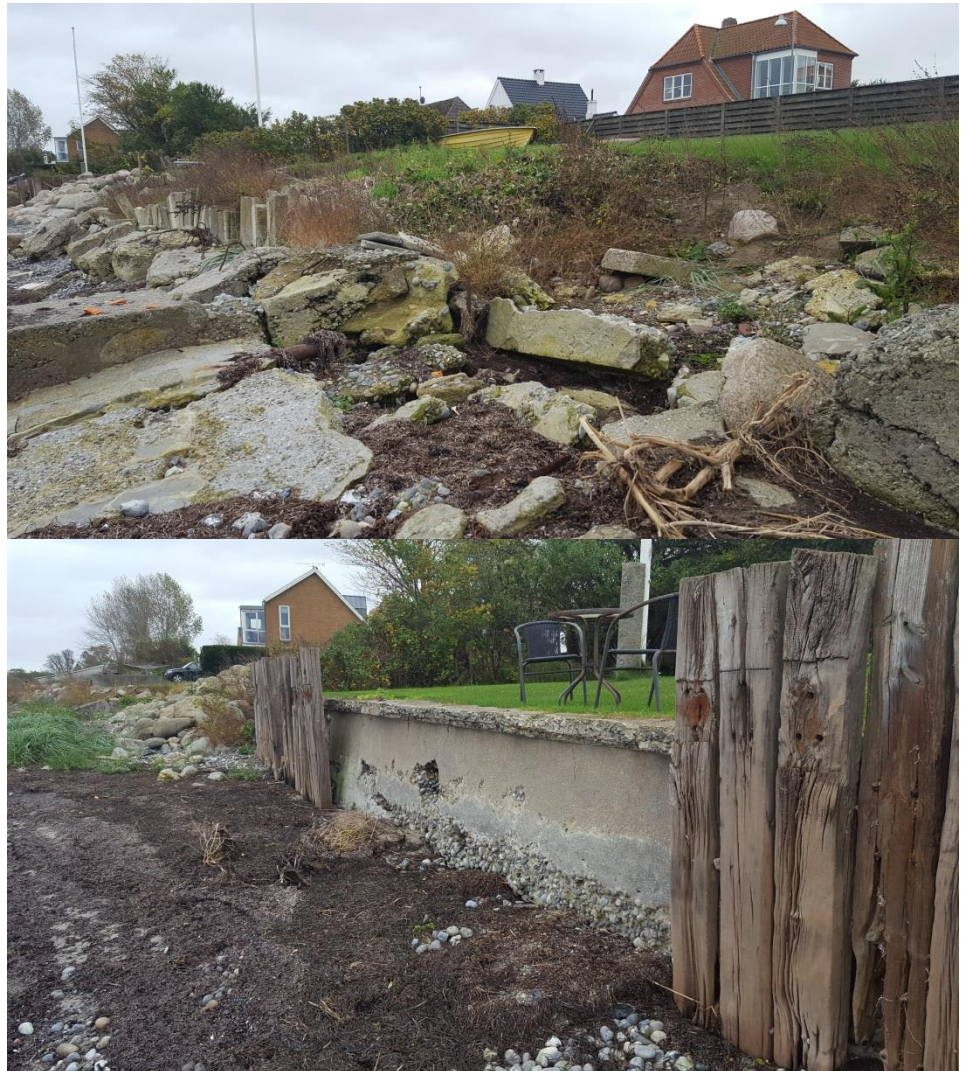
I den sydlige del af området (st. 1630-2090) er grundene ud til kysten private. På denne strækning er kystbeskyttelsen, hvis der er en, meget varierende og ofte i dårlig stand. Den består ofte af en palisadevæg eller højvandsmur konstrueret i træ, beton eller jern eller nogle tilfældigt kastede sten og fliser (Figur 4.16).

Nederst: Kystmur uden foranliggende skråningsbeskyttelse, st. 2050.

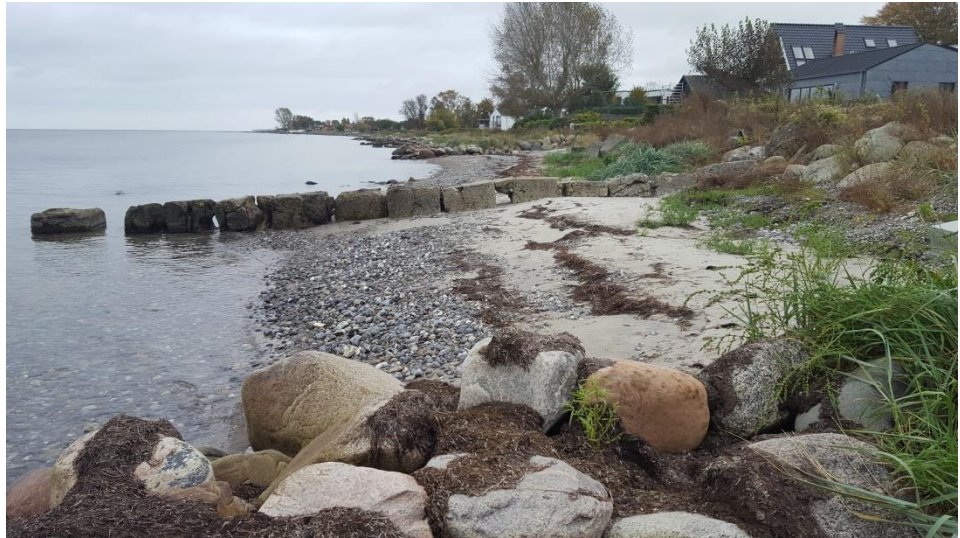
Figur 4.20: Høfderne på denne strækning er i dårlig stand, st. 2100.

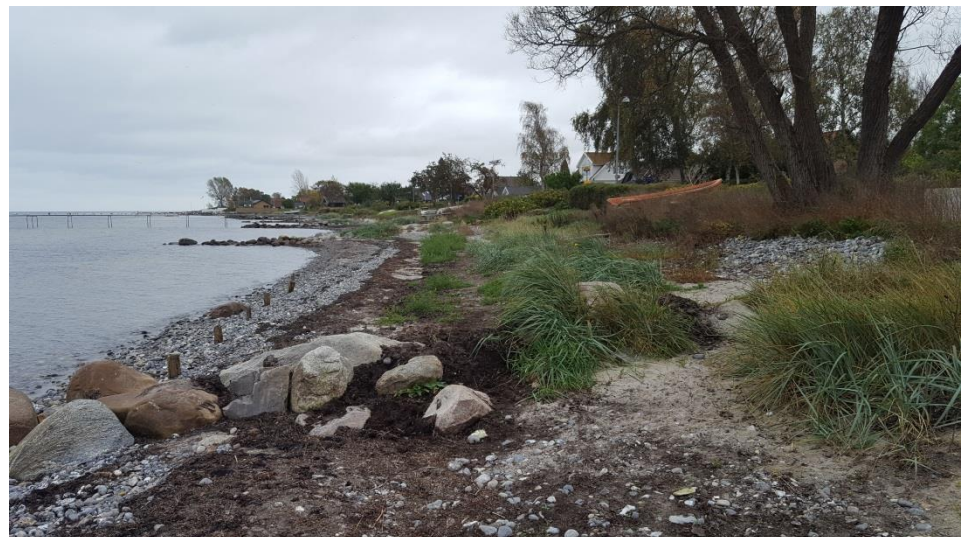
Figur 4.22: Langs kystlinjen ligger et rallag. Skråningen op mod Kystvejen har mange steder vegetation. Langs kysten ligger der høfder i dårlig stand.

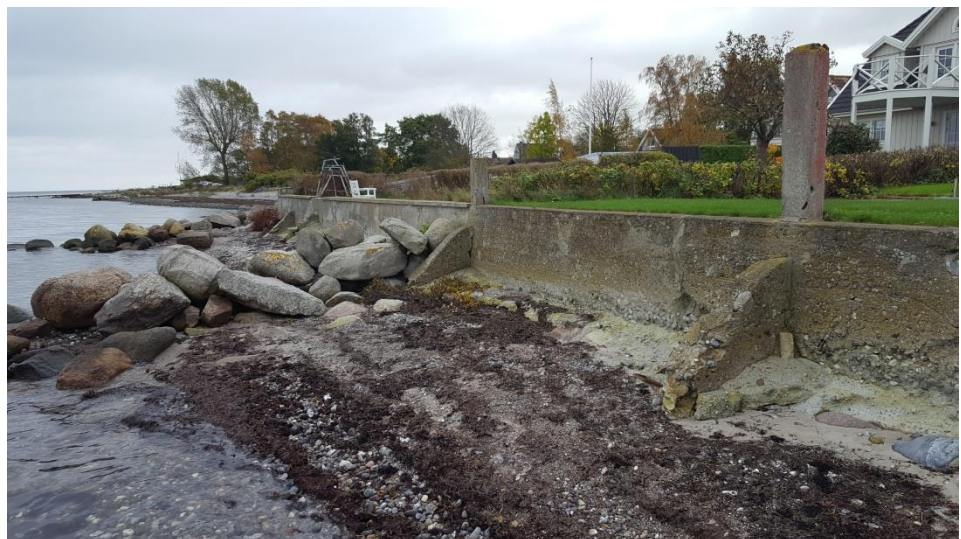
Kystmurene ud for fire af de fem matrikler, der støder op til kystlinjen, består af lodrette slidte betonmurer, der står helt ubeskyttet (Figur 4.25).

Figur 4.25: Højvandsmur uden skråningsbeskyttelse.

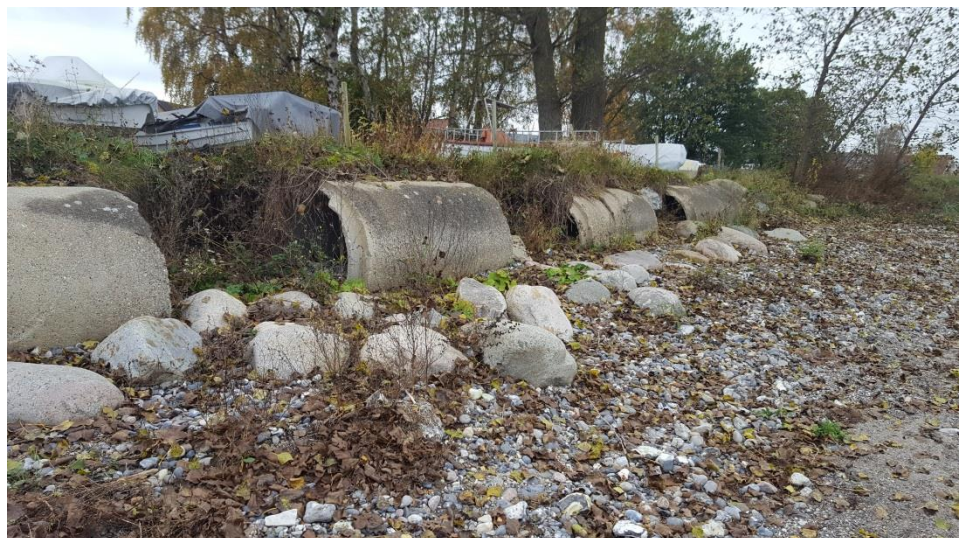
Figur 4.30: Betonrør er langt som skråningsbeskyttelse ved jøllehavnen, st. 2940.

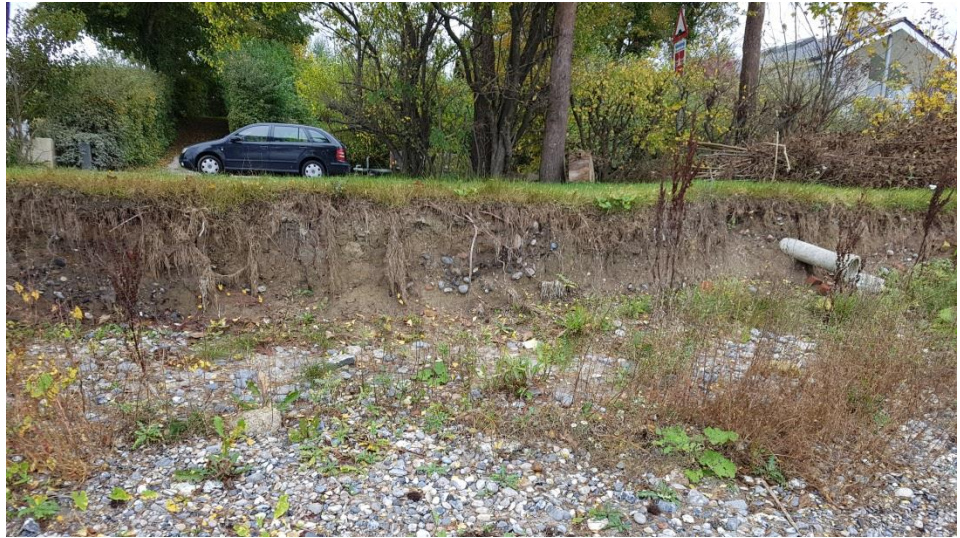
Nogle steder er skråningen ikke beskyttet. Her er det tydeligt at se, at der sker erosion (Figur 4.35). Andre steder er skråningsbeskyttelsen uden funktion, da den ikke dækker skråningen eller højvandsmuren ordentligt. Et eksempel er stenkastningen mellem st. 4440-4560. Den ser meget ny ud, men stenene ligger ikke stabilt, og der kan ikke identificeres rallag under dækstenene (Figur 4.36).

Figur 4.35: Skråning uden beskyttelse udsat for erosion.

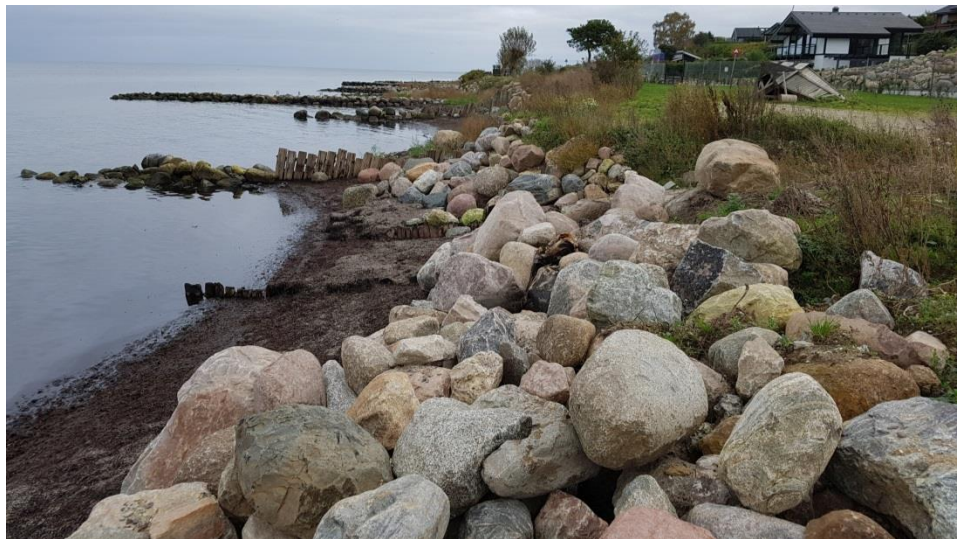
Figur 4.36: Ny stenkastning uden rallag. Dækstenene ligger ikke stabilt, st. 4440-4560. Høfderne på billedet har ingen funktion.

Høfderne har de fleste steder ingen funktion (Figur 4.36), da de ikke er konstrueret korrekt, og sedimentet kan strømme gennem høfderne. Dog afsluttes delområdet med en korrekt bygget hofde (Figur 4.37), som vil stoppe den langsgående sedimenttransport på luvsiden.

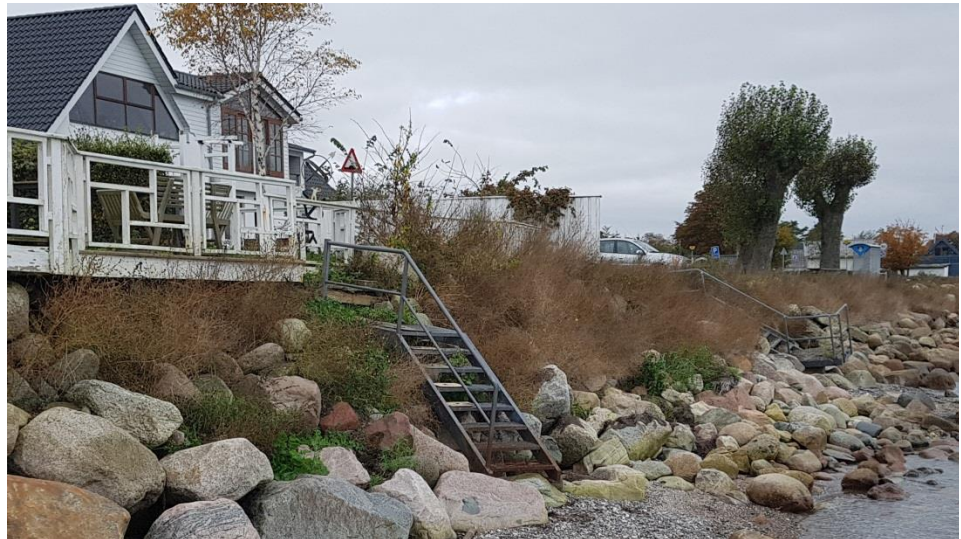
Mellem st. 5700-5750 er skrænten meget tæt på kystlinjen. Her er skrænten forsøgt beskyttet med stenkastning (Figur 4.46). Stenene er meget tilfældigt lagt og ligger ikke stabilt.

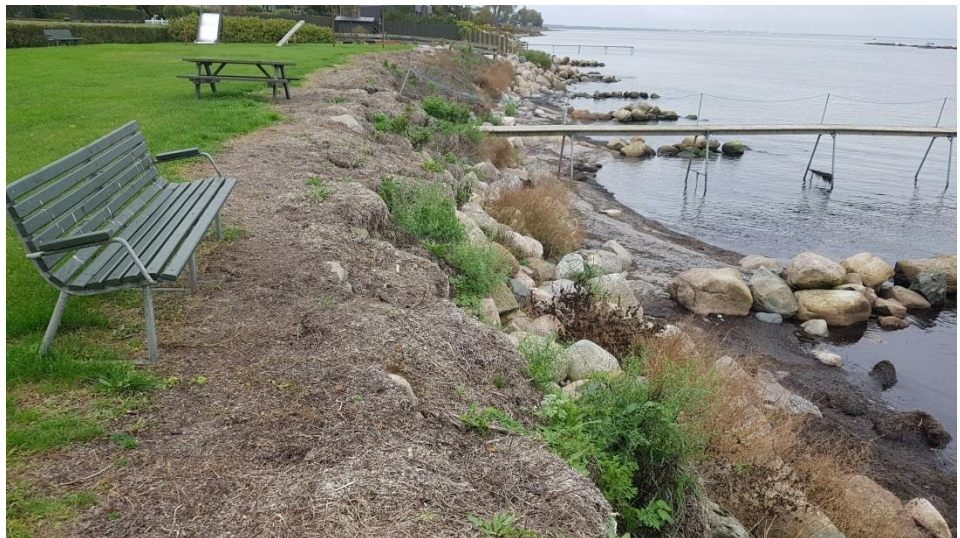
Figur 4.49:  
Skråningsbeskyttelse med  
huller, hvor der kan ske  
erosion, st 6400.
