Lemvig Kommune

## Teknisk forundersøgelsesrapport og skitseprojektering 08819\_a Bæk i Kjærdal

Vandområdeplan Jylland-Fyn (2015-2021)

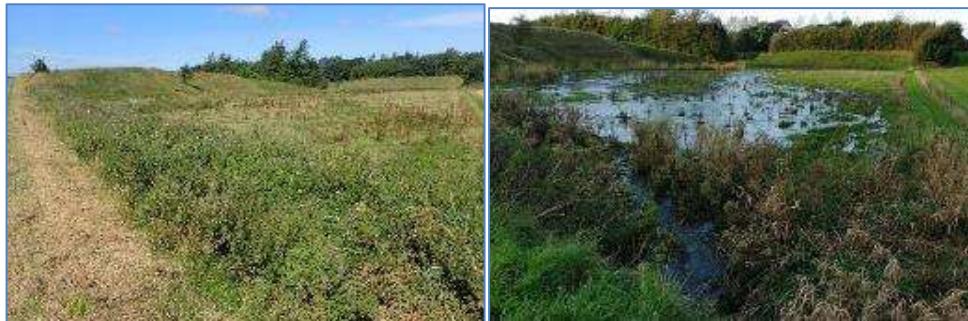
*Prebengårdsbæk ved Mejerivejen, har en meget stor vandføringsvariation. Foto t.v. 24.8.2021 med en vandføring på 2-3 l/s og t.h. 1.10.2021 et oversvømmet vandløb.*

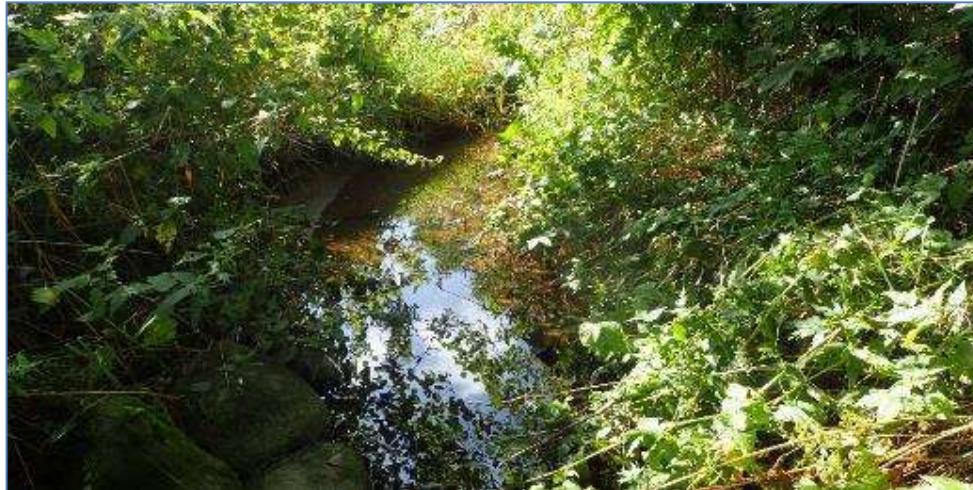
Bæk i Kjærdal/Prebengårds Bæk strækning A, nedstrøms rørlægning, hvor vandløbets lave vandføring bevirkede stillestående vand.

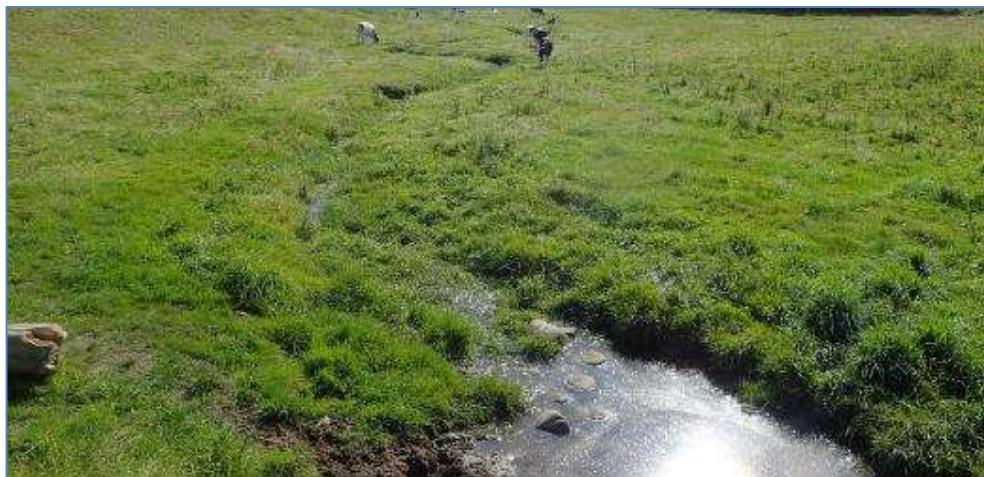
Bæk i Kjærdal/Prebengårds Bæk strækning B, midt på strækningen hvor vandløbet har et åbent næsten tilgroet forløb. Vandløbet præges også her af meget lav vandføring.

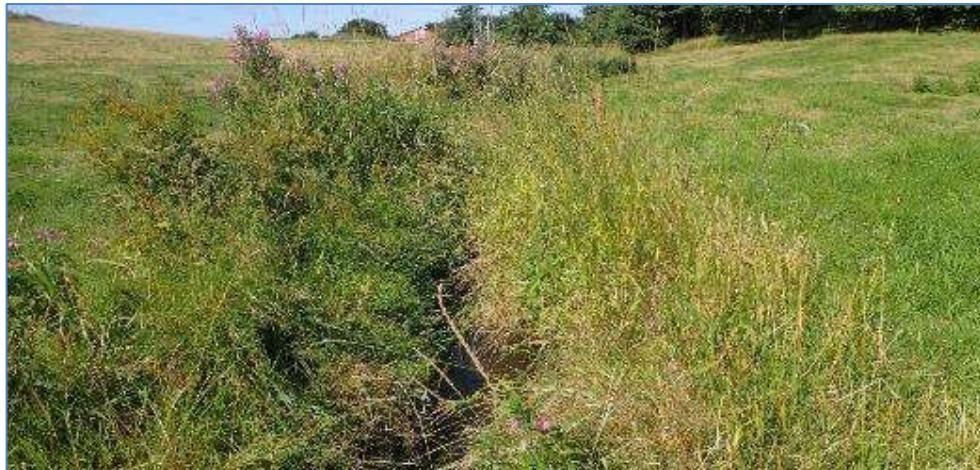
Bæk i Kjærdal/Prebengårds Bæk strækning B, midt på strækningen hvor vandløbet har et forløb med tæt skyggende urtevegetation på bredderne.

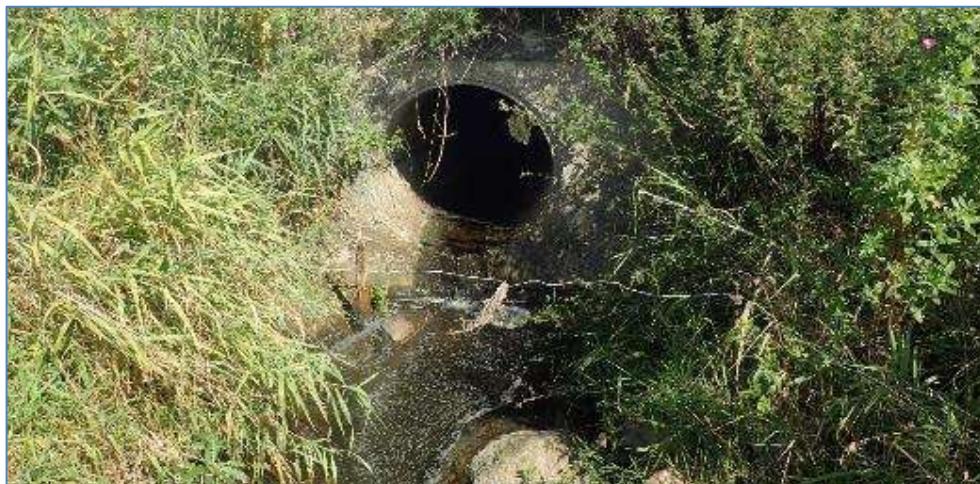
Bæk i Kjærdal/Prebengårds Bæk ved afslutningen af strækning B hvor vandløbet krydser Mejerivejen, som med et frit fald udgør en spærring for faunaen. Den lave vandføring ses tydeligt.

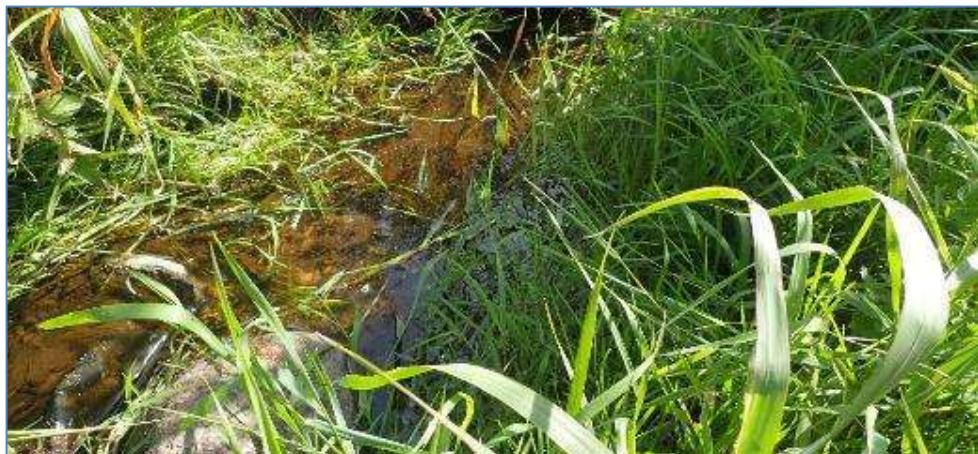
Bæk i Kjærdal/Prebengårds Bæk ved starten af strækning C umiddelbart nedenfor Mejerivejen, hvor vandløbet fremtræder stillestående og med ringe vandføring. Bunden består af grus, sand og sten.

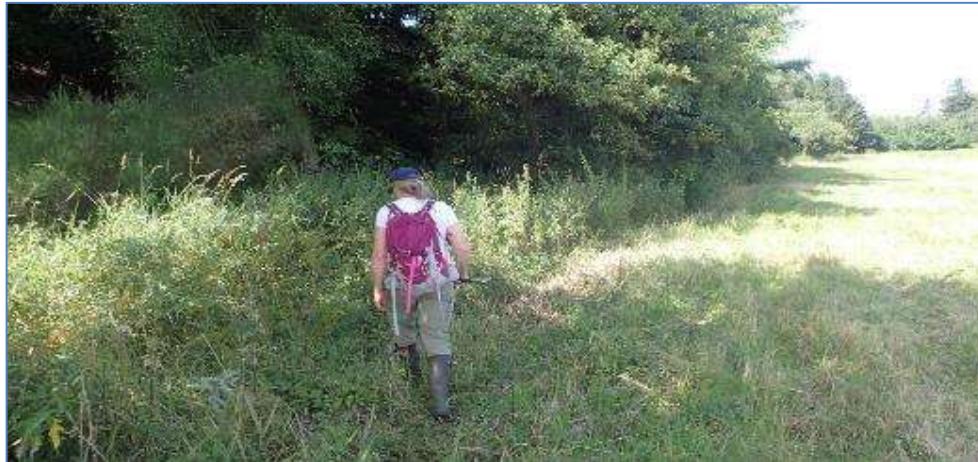
Bæk i Kjærdal/Prebengårds Bæk strækning C, midt på strækningen, hvor vandføringen nu er øget, men stadig kun udgør 2-3 l/s ved besigtigelsen i september. Vandløbet er de fleste steder tæt skygget af en høj urtebræmme og har fine fysiske forhold.

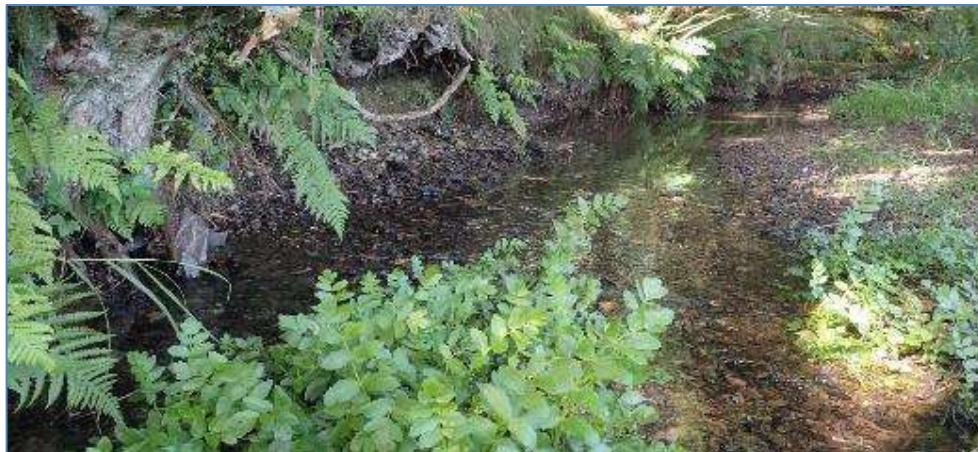
Bæk i Kjærdal/Prebengårds Bæk strækning C midt på strækningen hvor vandføringen nu er øget, men stadig kun udgør 2-3 l/s ved besigtigelsen i september. Der ses lokalt riktig fine fysiske forhold, som her hvor gruset er skyllet ud af brinken.

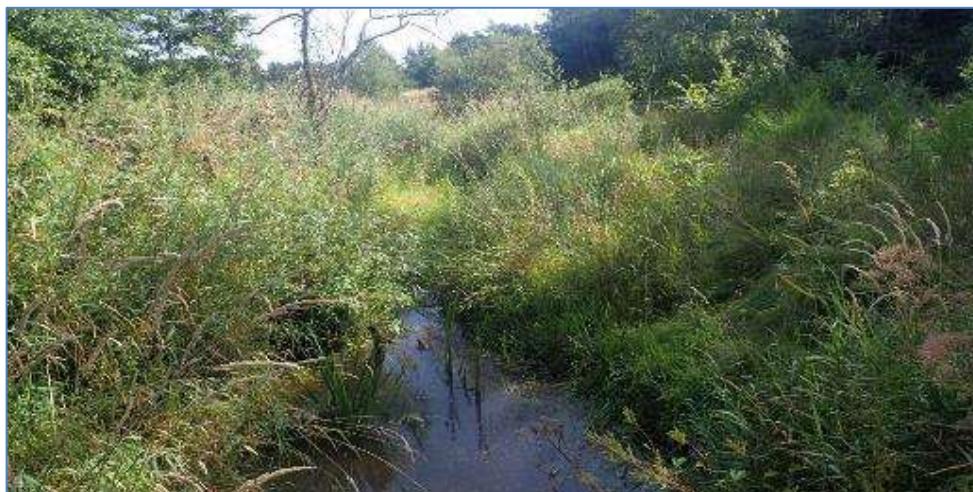
Bæk i Kjærdal/Prebengårds Bæk strækning D henligger i dag naturligt og har et ringe fald og en del steder med stillestående vand.

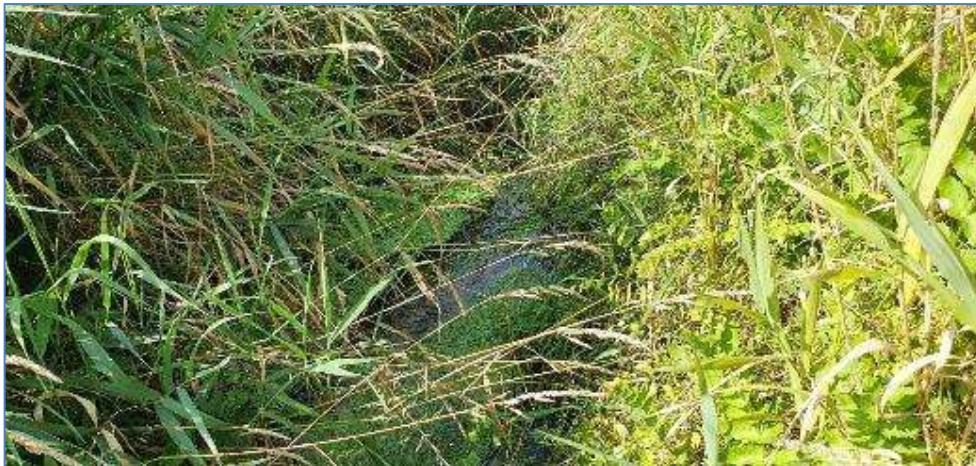
*Bæk i Kjærdal/Prebengårds Bæk strækning D på en typisk strækning med lav strøm hastighed, hvor udlæg af groft materiale ikke giver mening.*

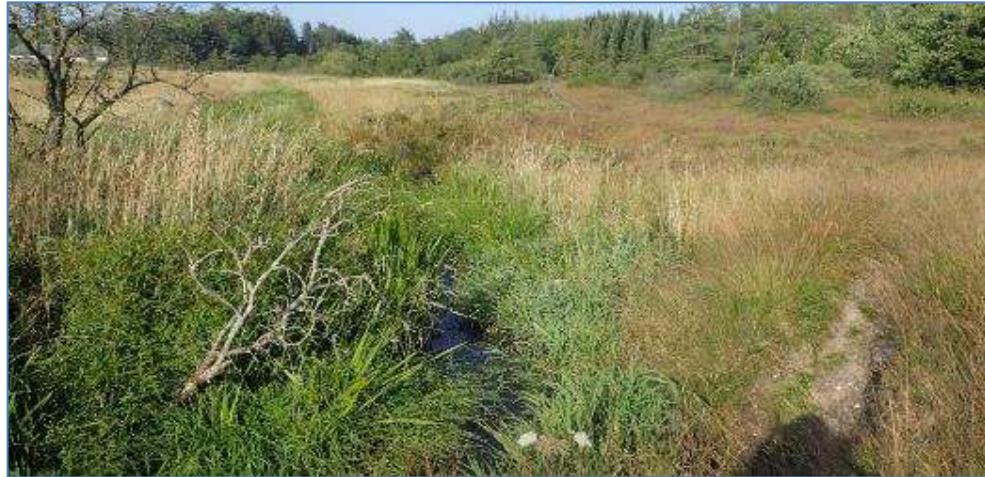
*Bæk i Kjærdal/Prebengårds Bæk strækning E i den øvre ende på en typisk strækning med stor fysisk variation med lavt fald og ringe strømhastighed, hvor udlæg af groft materiale ikke giver mening.*

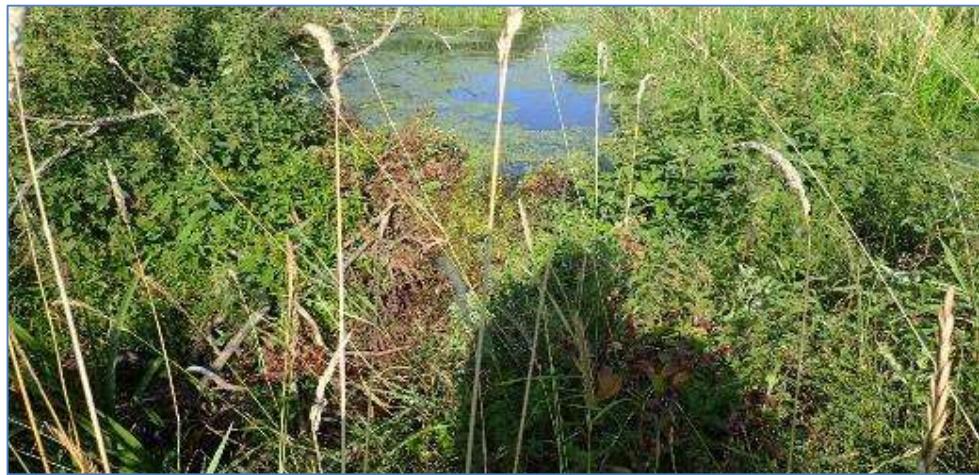
*Bæk i Kjærdal/Prebengårds Bæk strækning E på den midterste strækning ved den ene af strækningens to bæverdæmninger, som hindrer fiskepassage i vandløbet. Vandløbet er meget dynamisk men med lavt fald grundet opstuvning fra Møllesøen og bæverdæmninger og den foreslædeede indsats vil ikke fremme målopfyldelse.*

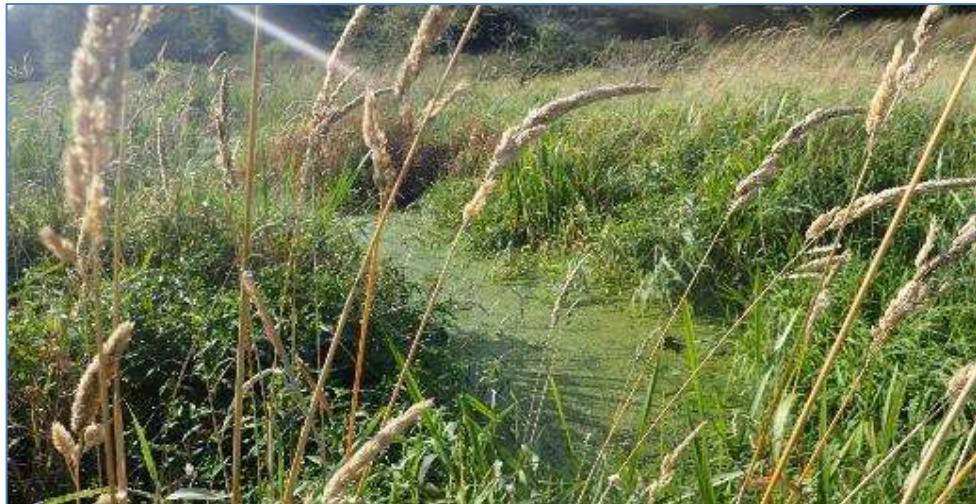
Bæk i Kjærdal/Prebengårds Bæk strækning E på en stillestående strækning påvirket opstuvning fra en bæverdæmning. Læg mærke til de store mængder andemad, som viser at vandløbet er stillestående i en længere periode.

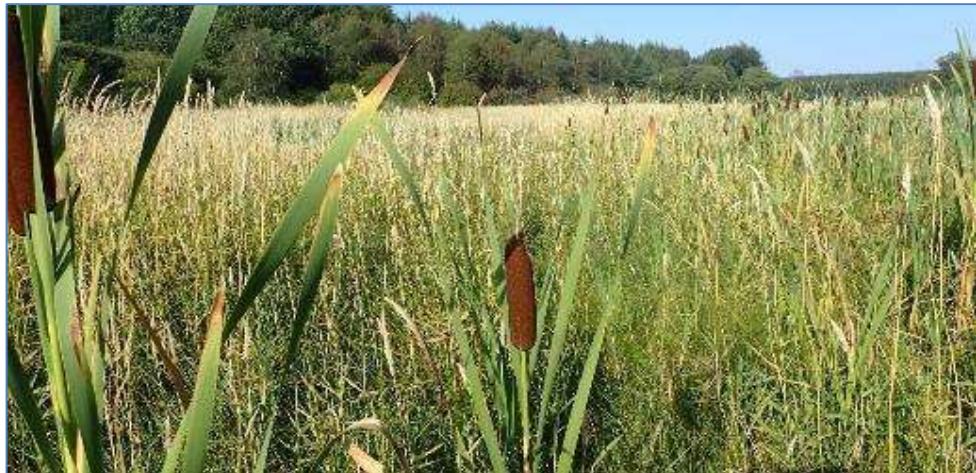
Bæk i Kjærdal/Prebengårds Bæk strækning E på den nedre del hvor vandløbet er tilgroet og har et diffust forløb i over ca. 500 meter i den brede ådal. Faunapassage er kun teoretisk mulig under større afstrømninger og det giver ikke mening at gennemføre en indsats her.

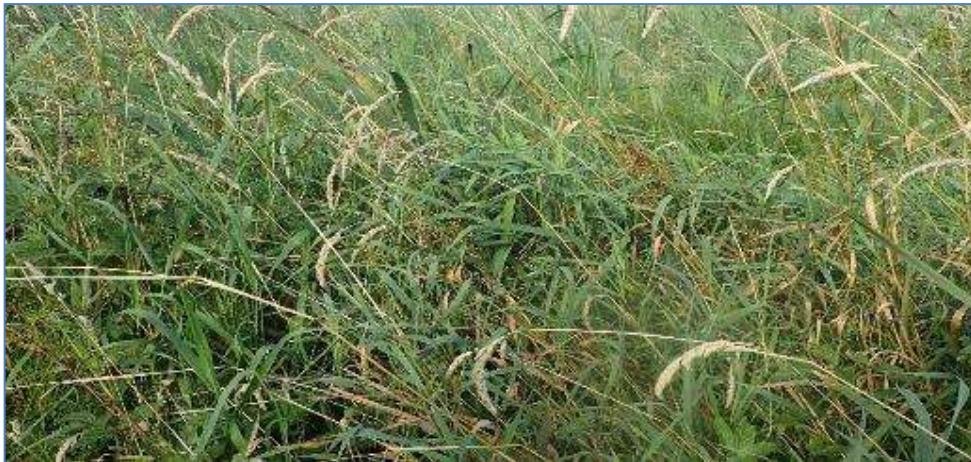
Bæk i Kjærdal/Prebengårds Bæk strækning E er næsten helt tilgroet og stillestående ved udløbet i Flynder Å. Vandføringen er meget lav.

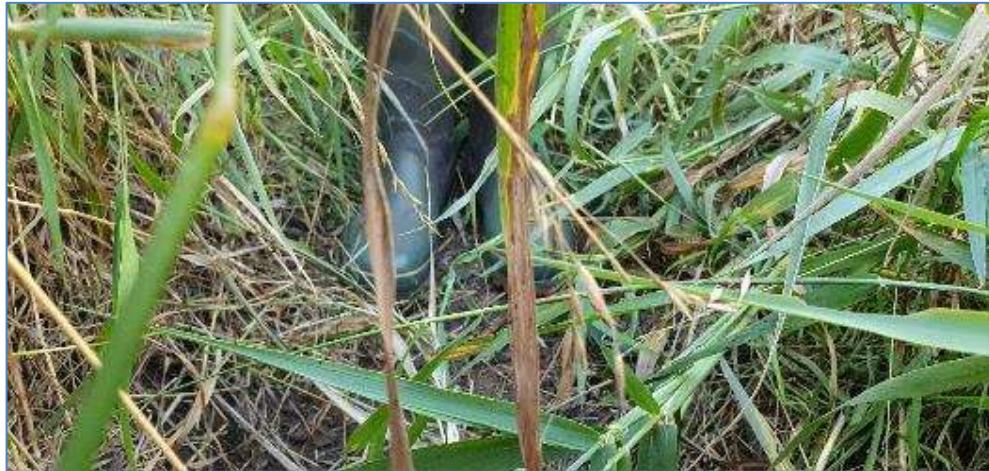
*Fabjerg Bæk strækning A er sommertør i øvre ende ud for Fabjerg Kirke. Vandløbets leje viser dog, at der er vand på andre tider af året.*

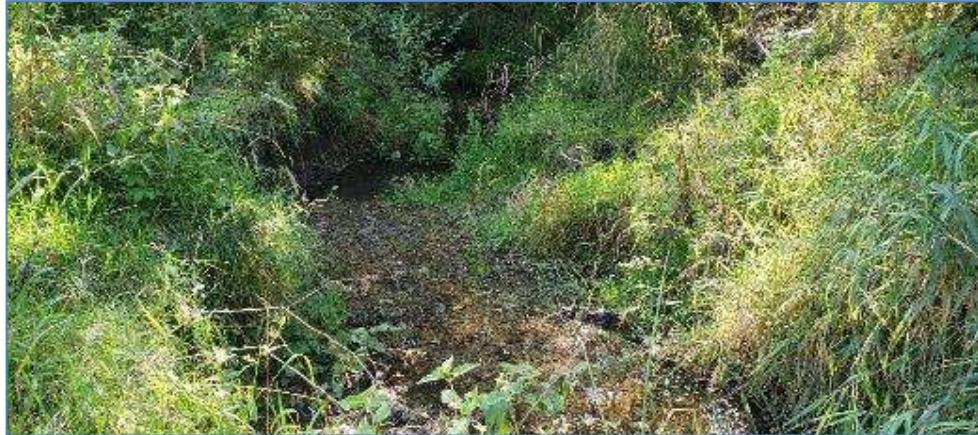
*Fabjerg Bæk strækning A er på den nedre del et afvekslende vandløb med stor fysisk variation med naturlig høller-stryg struktur og med en meget lille vandføring. Vandløbets lille vandføring gør det uegnet for ørred, som er afgørende for at hæve tilstanden til god økologisk tilstand.*

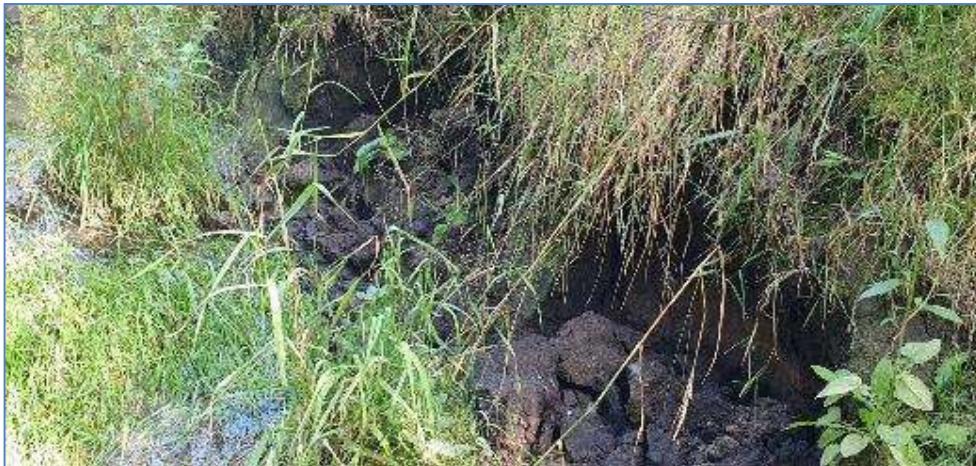
*Fabjerg Bæk strækning A er på den nedre del hvor brinken er eroderet/skredet voldsomt sammen pga. kronhjorte færdsel.*

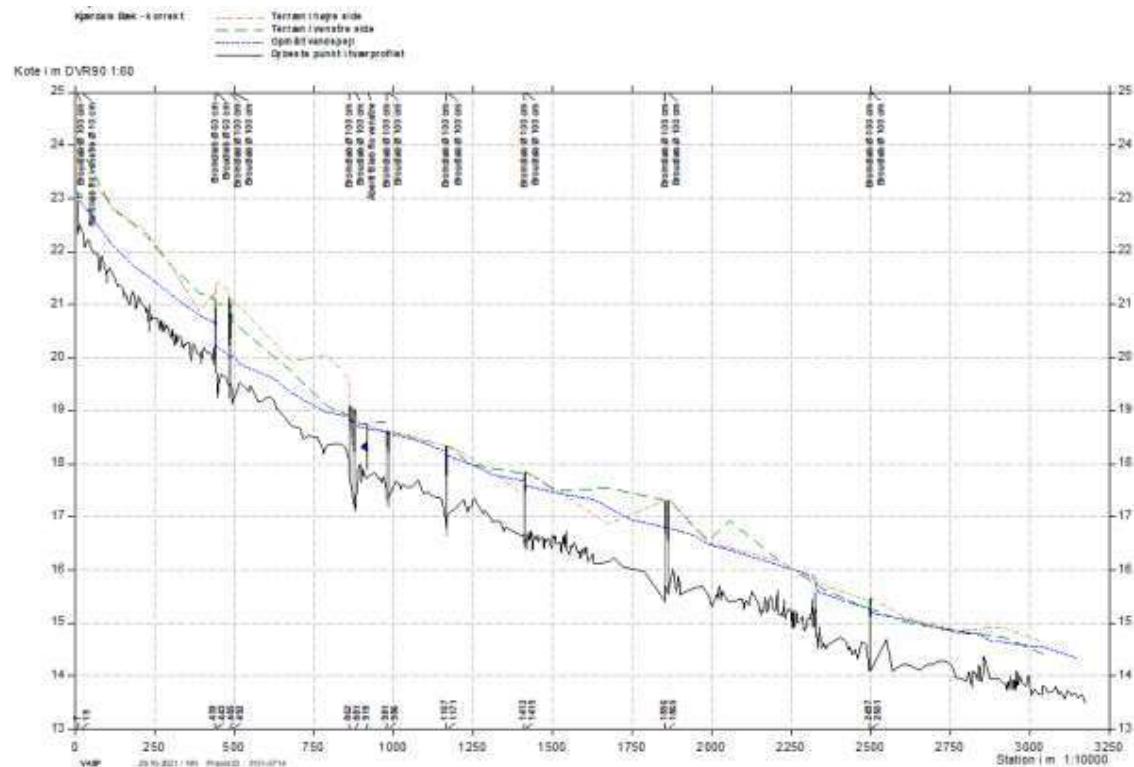
Længdeprofil, som viser den opmålte bund og vandspejl, i vandområdet ved opmåling i oktober 2021 i det område hvor restaurering kan give mening grundet lav vandmængde (B-E, Mejerivej-udløb i Flynder Å). Det ses at vandløbets fald er størst på øvre strækning og falder betydeligt på nedre del hvor det påvirkes af vandstuvning fra søen og bæverdæmninger.
