# Nordkystens Fremtid

## **Besigtigede lokaliteter (§ 3 og habitatnatur)**

Bilag 04

Dato: 17. december 2024

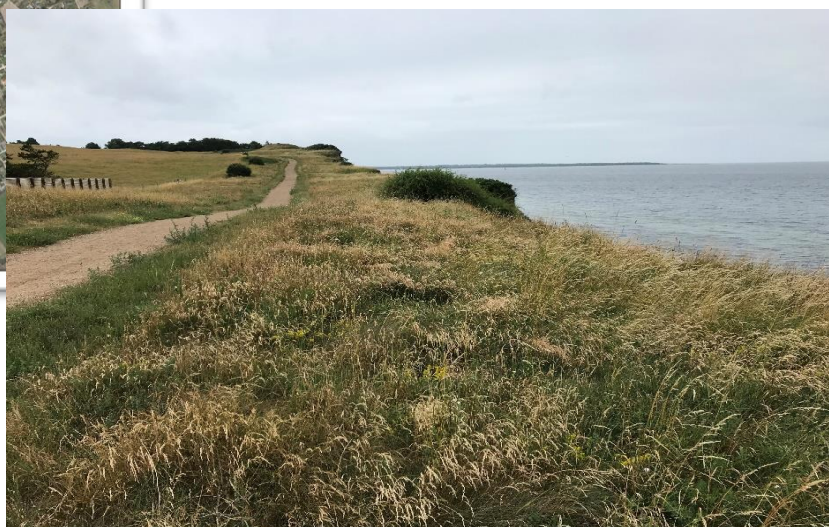
Beskyttet overdrev på en ca. 30 m høj moræneklint. Den vejledende afgrænsning af overdrev (Arealinfo) stemmer ikke overens med luftfoto. Det vurderes at det beskyttede overdrev forekommer på kystklint og ovenfor skrænten. Kystskrænten er stejl og begroet. Overdrev inden for stien afgræsses med kvæg. Den højtliggende del af overdrevet indgår i NOVANA-overvågningen. Sidste vurdering af naturtilstanden er foretaget i 2009 og her var naturtilstanden god (II).

Foto: overdrev langs kystklinten, overdrevet er afgræsset på landsiden af stien. NIRAS, 20. juni 2018.

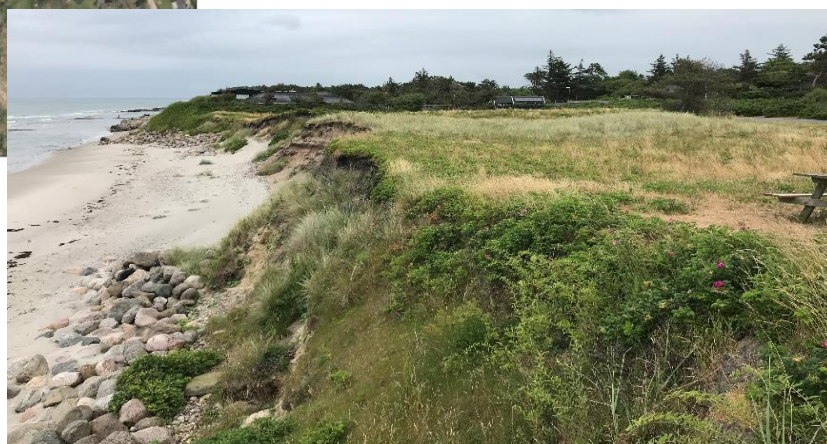
Beskyttet overdrev og lokalitet for markfirben ved Nødebovejen (naturdata). Ved besigtigelsen var der høslet i gang med traktor. Overdrev på både skrænt (delvis tilgroet) og især ovenfor skrænt, marehalm, alm kongepen, blåmunke, engelskræs, buketorn. Rynket rose særligt på kant af skrænten.

Foto: overdrev på toppen af kystklinten, forrest ses rynket rose. NIRAS, 20. juni 2018.

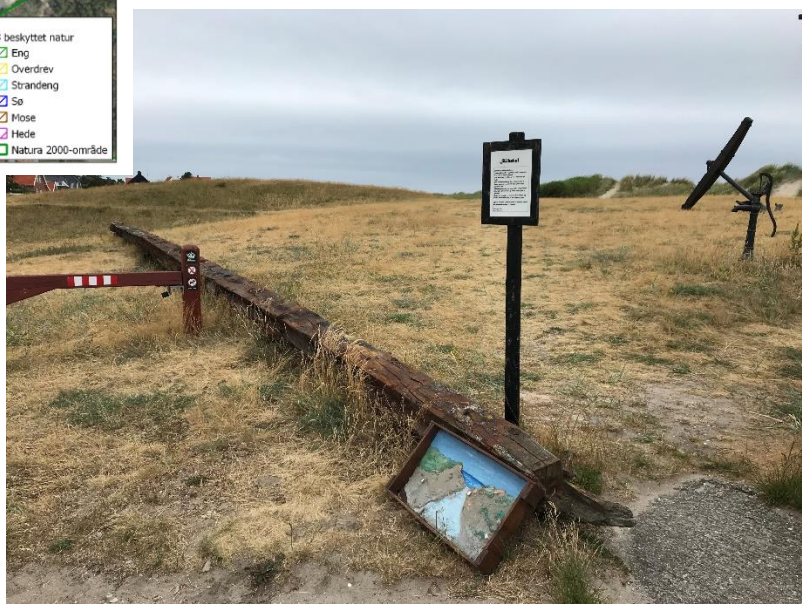
§ 3 beskyttet overdrev, hvor af en del også er en del af Natura 2000-området NZZ Tisvilde Hegn og Melby Overdrev. Overdrevet er beliggende bag ved klitterne og dele af overdrevet er mere klit end overdrev. Flere steder er overdrevet kortlagt som habitatnaturtyperne hvid klit og grå-grøn klit. Overdrevets udbredelse ifølge kortlægningen strækker sig ud på den brede sandstrand, og det vurderes at overdrevet kun findes ovenfor stranden. Området er velbesøgt af badegæster og både overdrev og klitterne er temmelig slidte og flere steder er der tætte bevoksninger af rynket rose.

Foto: Udkanten af Melby overdrev, set fra den store sti der går igennem området.  
NIRAS, 20. juni 2018.

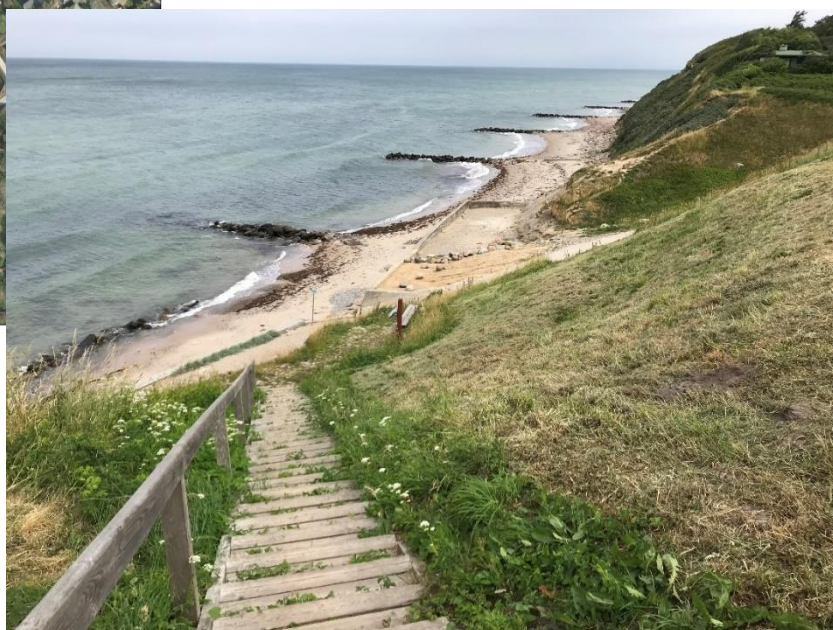
Artsrigt overdrev beliggende på og ovenfor kystskrænten. Overdrevet er ved besigtigelse blevet slået fornyeligt, artsrigt og domineret af græsser. Ud for kysten er der stenhøfder og bølgebrydere og der er foretaget hård kystsikring, med store sten for bunden af skrænten, samt betonmur nedenfor trappen. Højt på skrænten findes kendt markfirben-lokalitet.

Foto: Overdrev på skrænten ved Helene-kilde. NIRAS, 20. juni 2018.

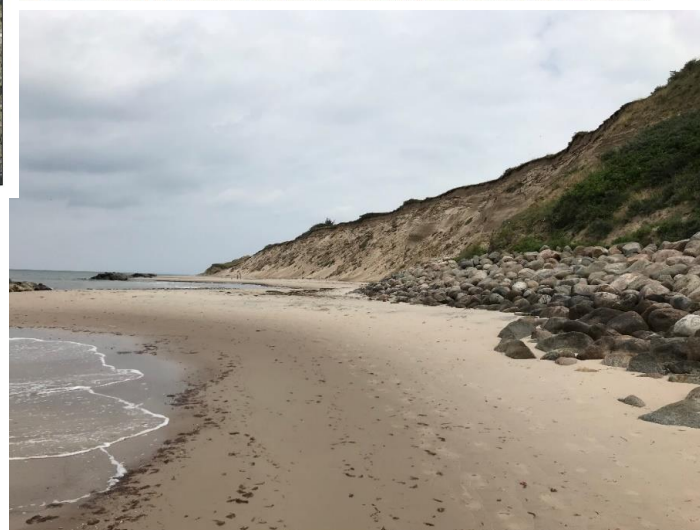
Overdrev beliggende på og ovenfor kystskrænten. Nogle steder erosionsskrænt næsten uden vegetation, andre steder næsten grønskrænt tilgroet med rynket rose, havtorn, lupin og følfod. På de steder hvor der er bevoksning på kystskrænten, er overdrevet truet af tilgroning af f.eks. rynket rose og havtorn.

Der er bølgebrydere og hård kystsikring med store sten på dele af kyststrækningen.

*Foto: Kystskrænten hvor den øverste del er med overdrevsbevoksning, set fra stranden. Forest ses den hårde kystbeskyttelse. NIRAS, 20. juni 2018.*

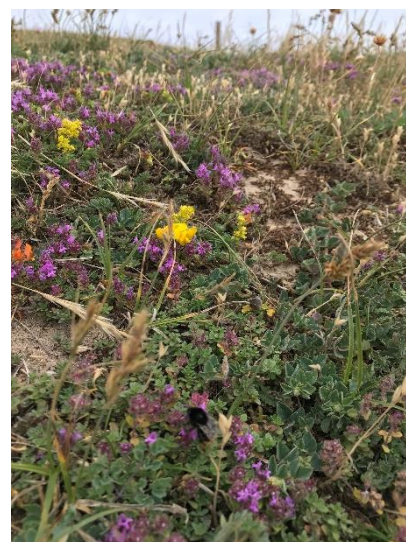
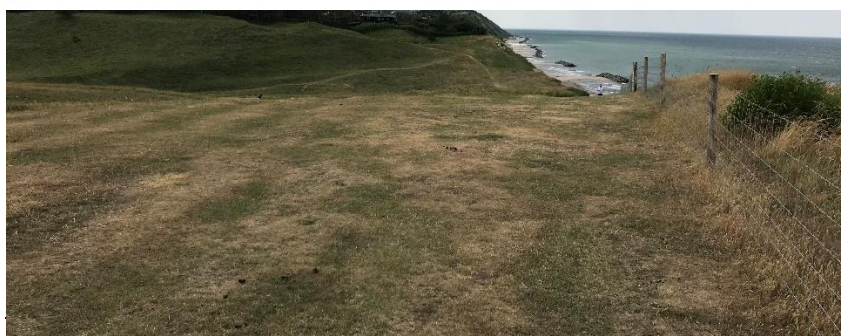
Hede og overdrev beliggende på og ovenfor kystklinten. Arealet er sammenhængende og heden er beliggende på de bagerste og vestligste dele af området. Sandstranden nedenfor er bred og uden kystbeskyttelse. Lokalitet af største betydning.

Foto: Heather Hill overdrevsareal. Bevoksning på skrænten. NIRAS, 20. juni 2018.

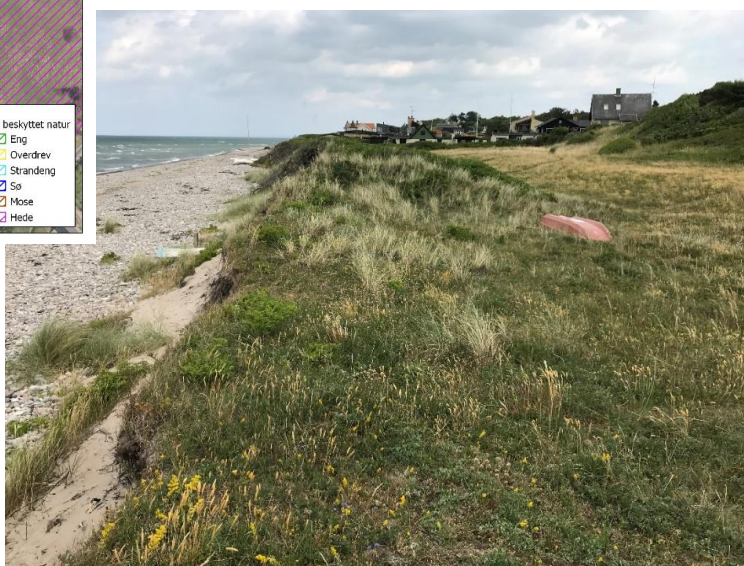
Meget fint og artsrigt overdrev beliggende hævet over stranden ovenfor skrænt. Der er myretuer på overdrevet og det vurderes at være en værdifuld lokalitet. Den seneste besigtigelse fra arealet er fra 1994 og her er lokalitet vurderet til at være af største betydning, fordi den rummer store bestande af de halvsjældne arter nikkende kobjælde, blodrød storkenæb og sand-frøstjerne. Alle arter er genfundet ved besigtigelsen.

Foto: Overdrev beliggende ned til stranden, den lave klint ses mod venstre. NIRAS, 20. juni 2018.

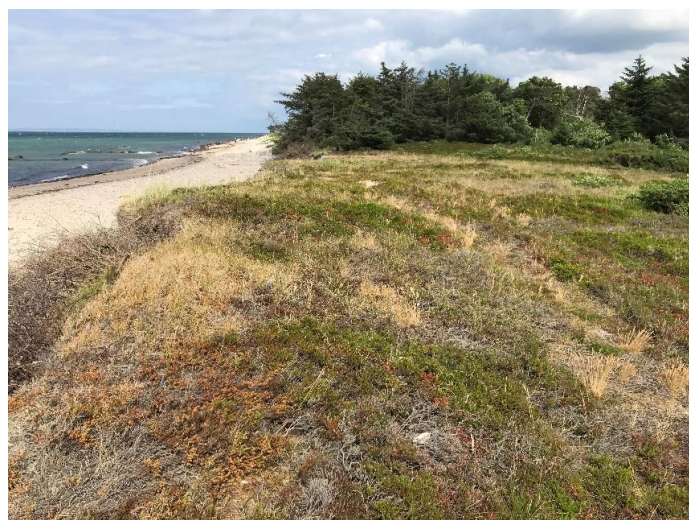
To mindre hedearealer beliggende i sommerhusområdet ved Smidstrup Strand. Arealerne ligger ovenfor den lave kystskrænt og særligt den vestligste del har en fin struktur og artssammensætning. Den østlige del er indhegnet og har et bænkesæt nærmest stranden. Der er ingen kystbeskyttelse på den brede strand.

Foto: Det vestlige hedeareal, beliggende oppe for den ca. 2 m høje kystskrænt. NIRAS, 18. juni 2018.

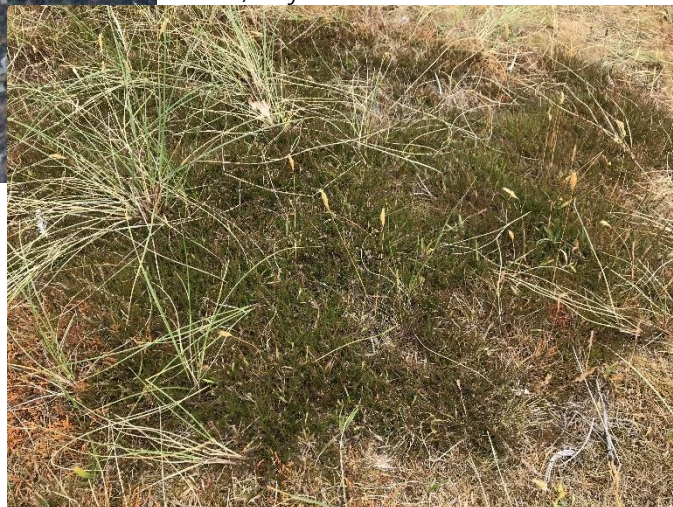
Hedeområde i udkanten af sommerhushaver ud mod kysten. Hedearealet ligger hævet over stranden. Den vestligste del af heden er mod stranden helt tilgroet i rynket rose og andre vedplanter. Mere åbent længere inde i landet, men denne del af heden er ikke besigtiget da de ligger på privat ejendom. Mod øst er heden domineret af græsser bl.a. bølget bunke med forekomst af hedelyng, desuden er der lidt urter på heden bl.a. blåmunke, kongepen. Der har været bekæmpelse af rynket rose, og der ses genvækst.

*Foto: Hedelyng og bølget bunke, på den østlige del af hedeområdet.*

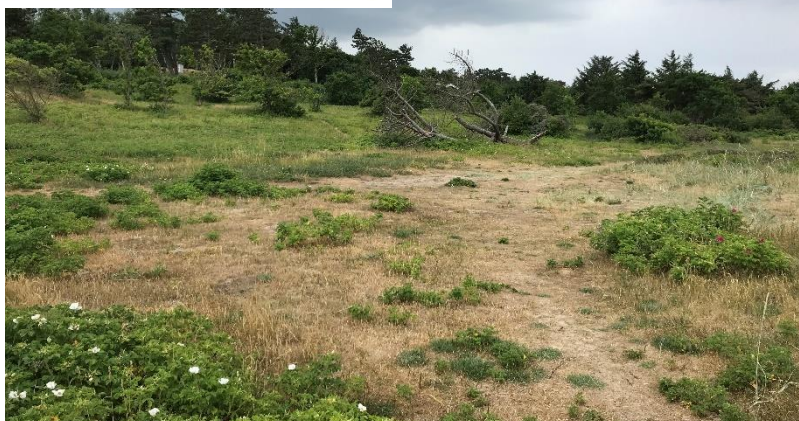
Overdrev der i den østligste del er næsten fuldstændigt tilgroet med rynket rose og ind imellem græsplæneagtig slået vegetation. Pletvis findes arter som sandarve, markkrageklo, strandskræppe, engelskgræs, strandfladbælg, markbynke. Mod parkeringspladsen i vest (ved Smidstrup Søvej) er overdrevet relativt fladt og næsten i niveau med stranden. Her er overdrevet tydeligt slidt af færdsel og der er en del rynket rose. Overdrevet ligger ca. 40-50 m fra vandkanten.

Foto: Overdrevsvegetation med udbredt forekomst af rynket rose og tydelige tegn på færdsel.

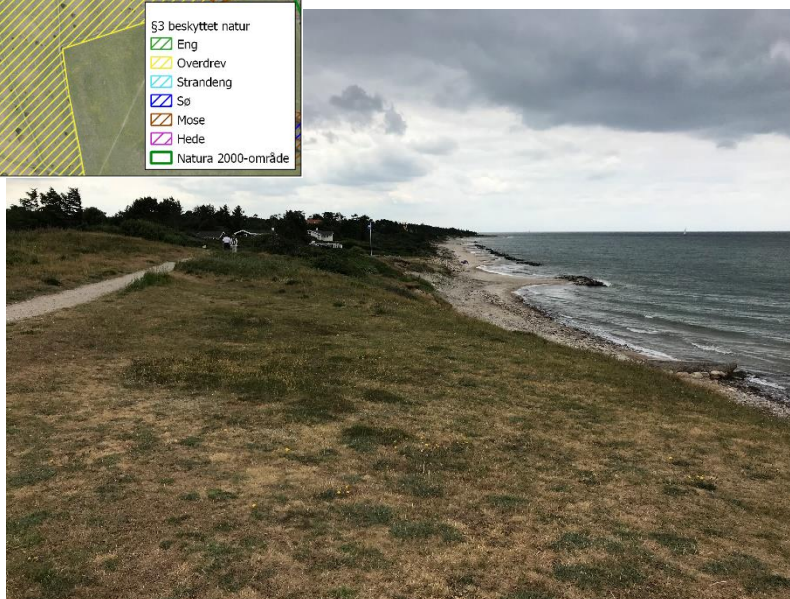
Overdrev beliggende ovenfor høj kystklint. Indenfor Natura 2000-område, er overdrevet mod øst tilgroet af tæt skov. Mod vest mere lysåbent og lavere beliggende. Overdrevet er her bevokset med krat af eg, fyr, gran, havtorn og rynket rose. Nedenfor skrænten er der bræmmer med rynket rose og gederams. Udenfor Natura 2000-området er overdrevet domineret af lavtvoksende græsser og urter. Der er digesvaler og markfirben på arealet.

Foto: Den vestligste del af overdrev. NIRAS, 18. juni 2018.

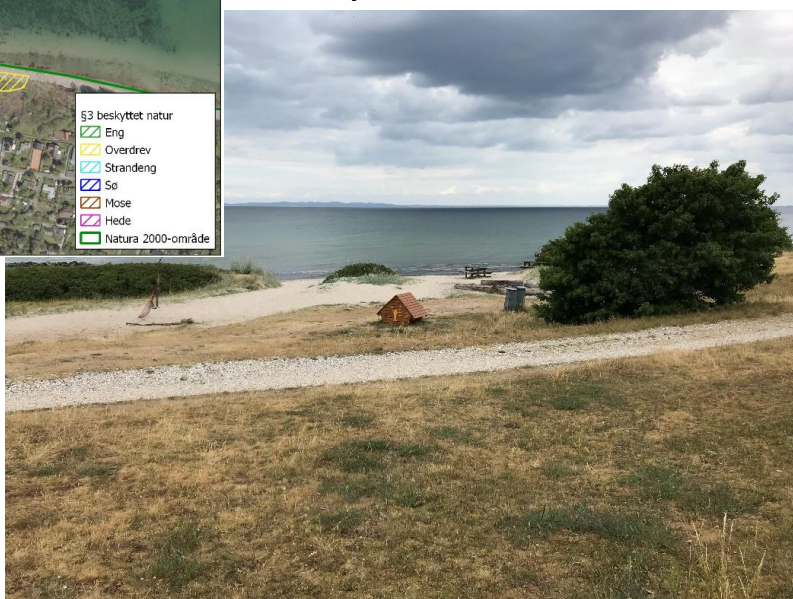
Mod vest ret lysåbent og artsrigt overdrev, længere mod øst mere tilgroet med træer og buske. Området benyttes rekreativt med bl.a. beachvolley-bane og bord-bænke-sæt. Mod øst et område med væld med udsivende vand på skrænten og på kysten enkelte bølgebydere.

**Risiko for påvirkning af projektet:** Ja (ved renovering af eksisterende skråningsbeskyttelse ved to huse)

Foto: Overdrev set indefra og ud mod vandet. Her ses forskellige rekreative tiltag på arealet.

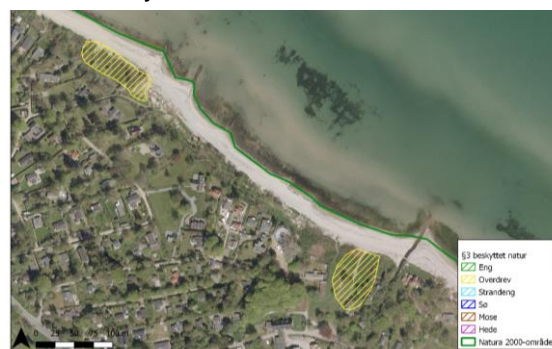
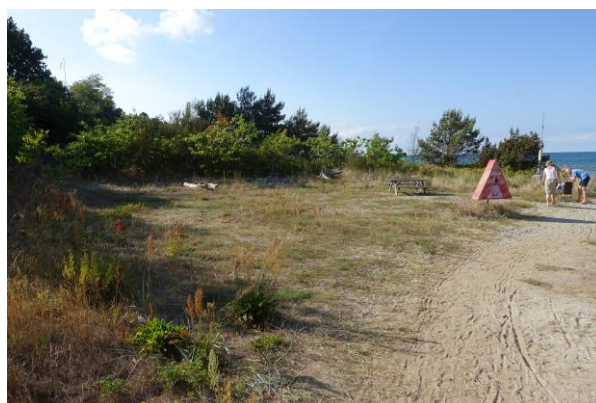
*Foto: Til venstre: østligt overdrev ved Dronningmølle, 18-06-2018.*

*Til højre vestligt overdrev ved Dronningmølle, 04-08-2018.*

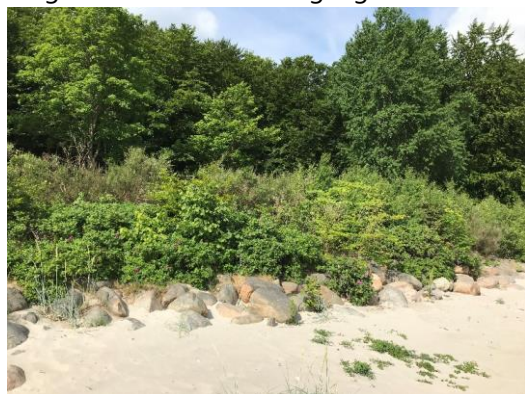
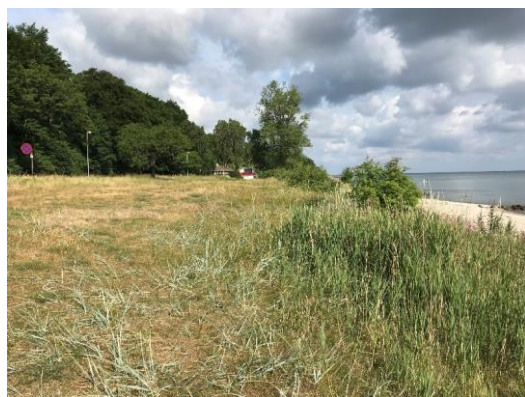
**Risiko for påvirkning af projektet:** Nej, ikke ved strandfodring. Dog skal et udløb hæves og der sker påvirkning i forbindelse med adgang til stranden fra arbejdsplads (§ 3 dispensation)

Foto: Øverst: tilgroet strandeng. Nederst: overdrev.

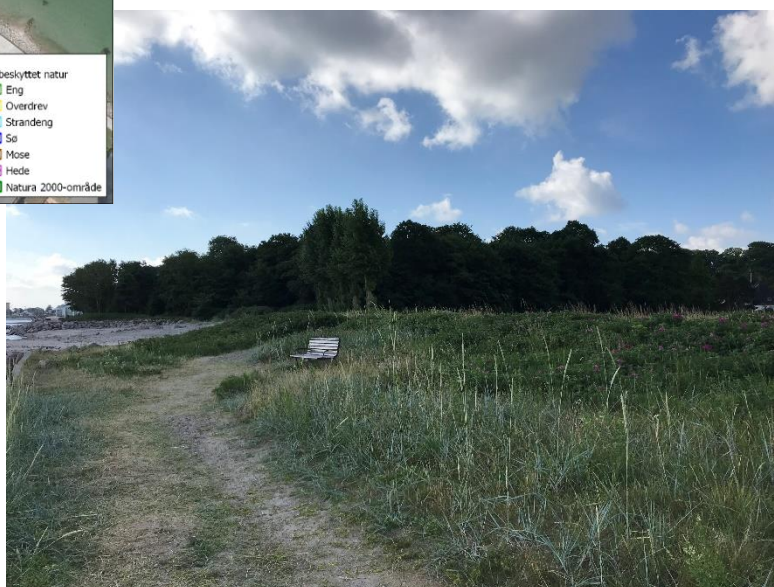
**Risiko for påvirkning af projektet:** Ja, pga. strandfodring

Foto: Overdrevet set fra kysten.

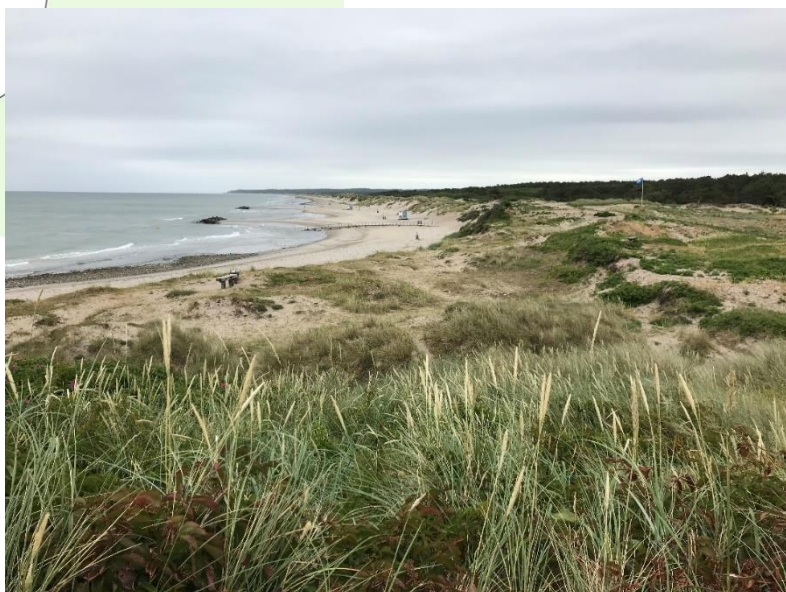
**Estimeret naturtilstand:** Hvid klit/forklit: god tilstand (II), grå/grøn klit: moderat tilstand (III) (NOVANA 2016)

*Foto: Hvid klit og kyststrækningen ved Liseleje bølgebryderen. NIRAS, 20. juni 2018.*

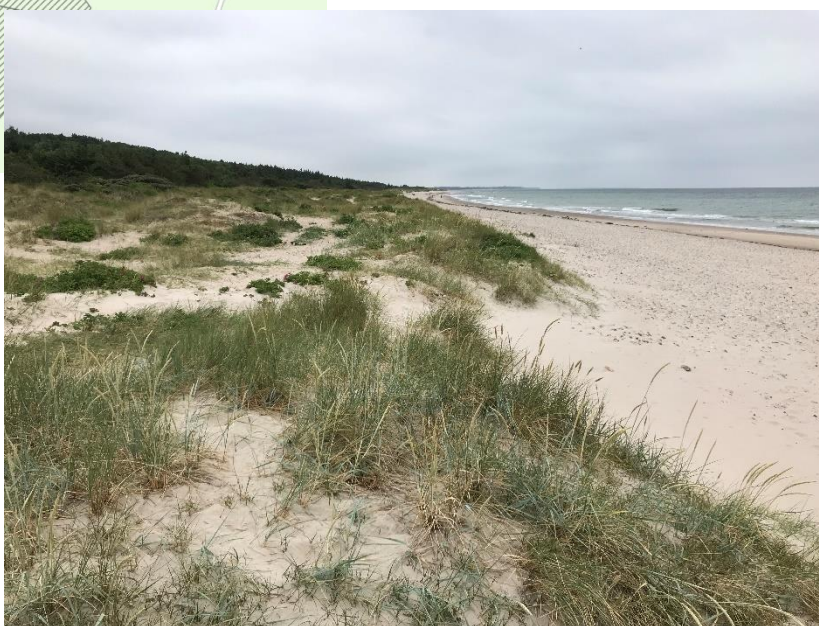
*Foto: Hvid klit og kyststrækningen ved den store parkeringsplads ved Tisvilde.  
NIRAS, 20. juni 2018.*

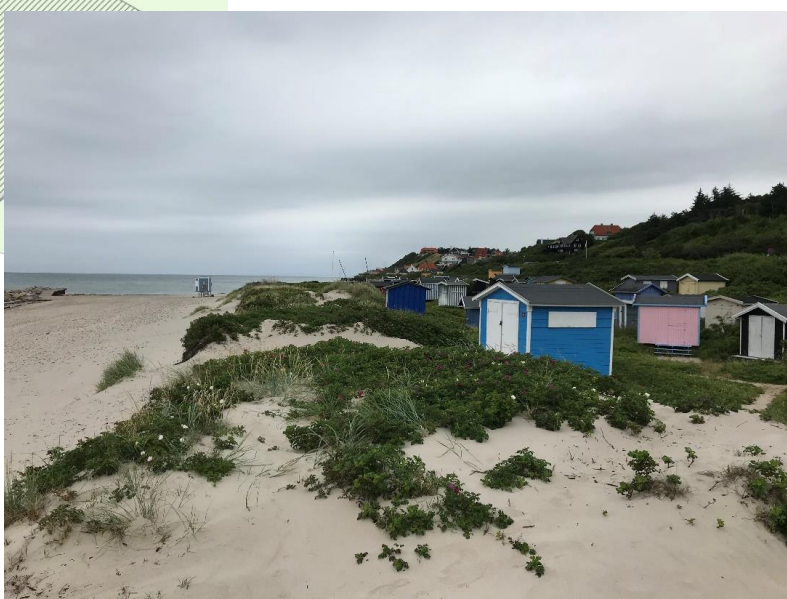
**Estimeret naturtilstand:** Grågrøn klit (90%): ringe tilstand (IV), havtornsklit: (10%): ringe tilstand (IV) (NOVANA 2016).

*Foto: Klitterne ved strandhusene i Tisvilde.  
NIRAS, 20. juni 2018.*

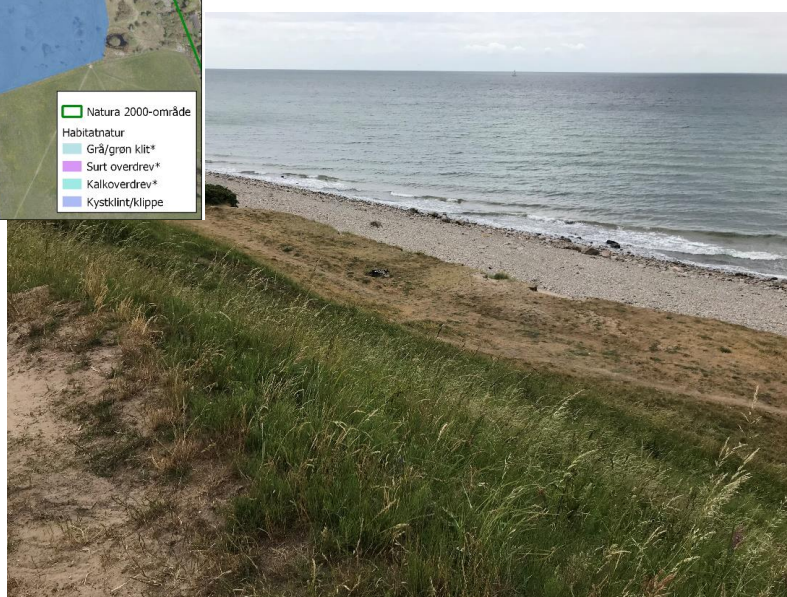
**Estimeret naturtilstand:** God (II) (NOVANA 2016)

*Foto: Den grågrønne klit set fra stien.*

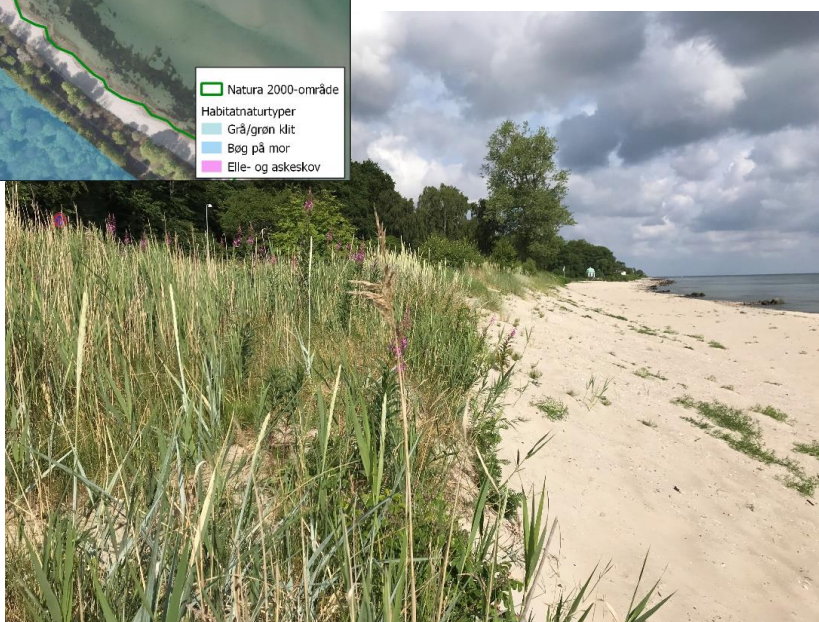
**Estimeret naturtilstand:** Moderat – III (NOVANA 2016)

*Foto: Den grågrønne klit set fra stranden.  
NIRAS, 18. juni 2018.*
