## LUFTTRAFIKHÆNDELSE

HCLJ sagsnummer: HCLJ510-2013-204  
UTC dato: 01-05-2013  
UTC tid: 13:28  
Begivenhed: Major incident  
Sted: 8 nm E of VOR KAS (112.500 MHz)  
Klassifikation: B) Sikkerhed ikke tilsikret

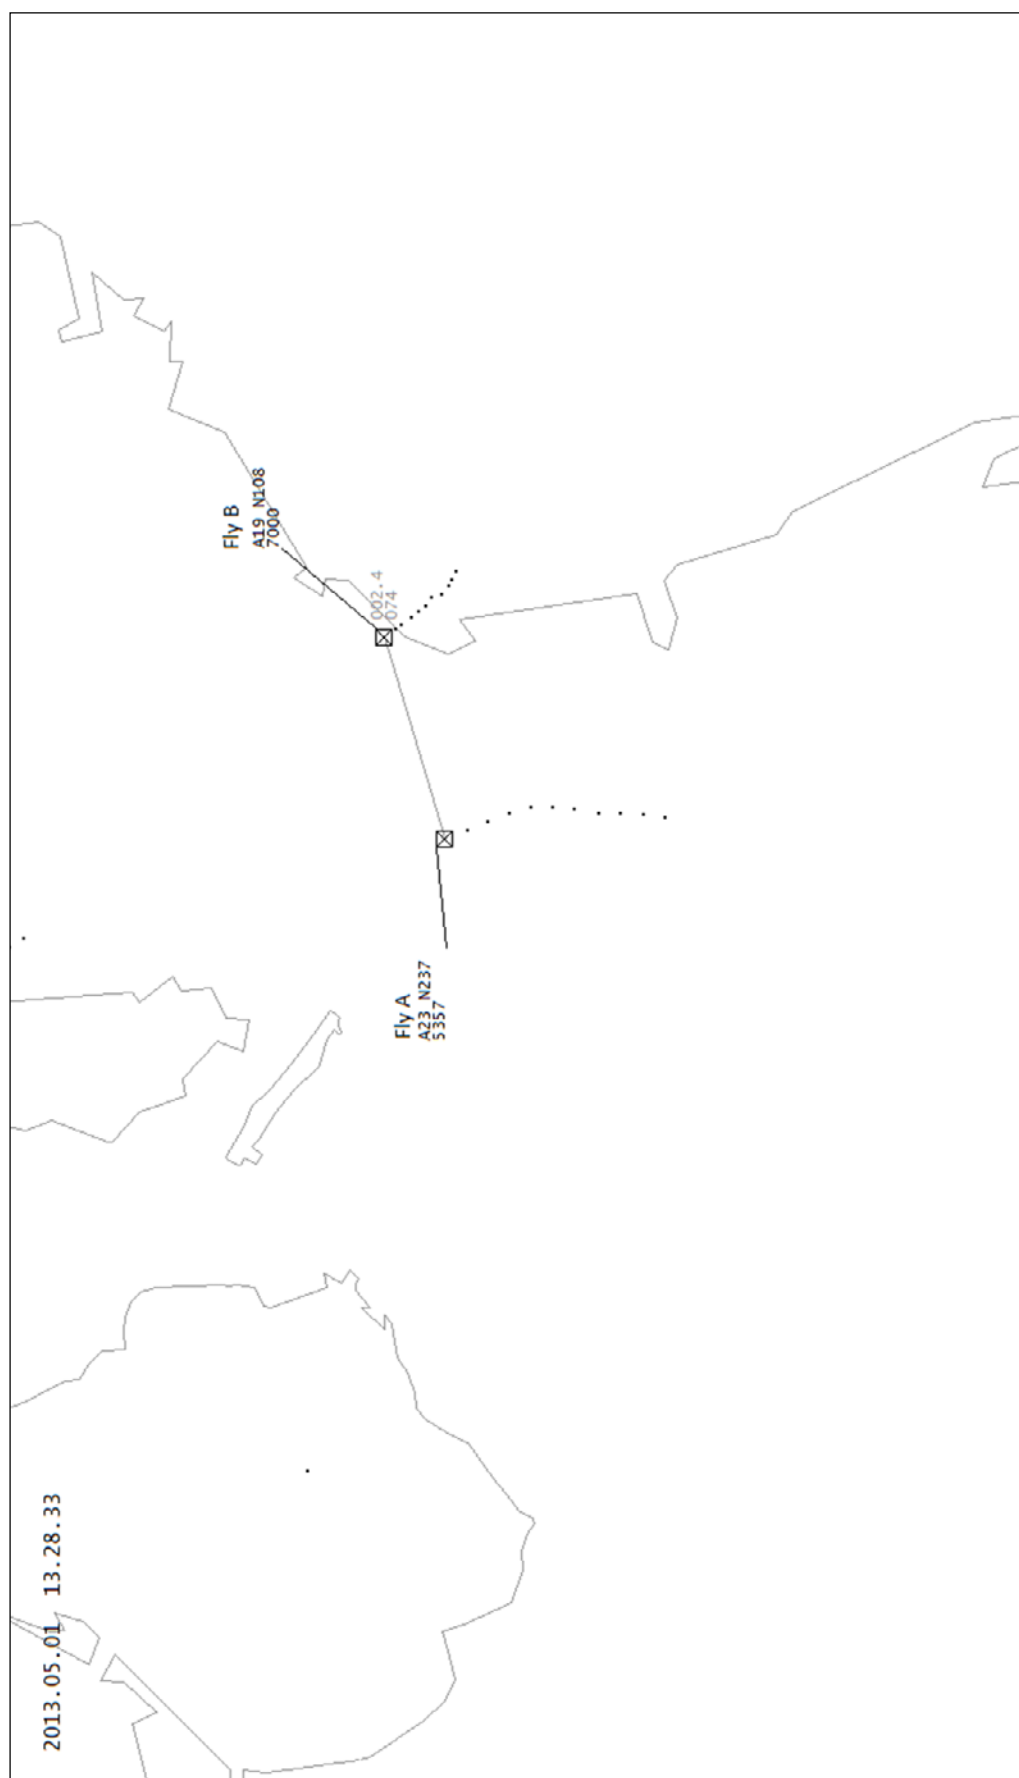
Se Bilag 1.

Den mindste horisontale og vertikale separation mellem fly A og B radarpræsenteredes til at være 2,4 nm og 400 fod.
