# **Havarikommissionen**

## **Statement 2020-252**

**Personpåkørsel ved Kregme (Lokaltog) den 30.06.2020.**

**OFFENTLIGGJORT 27. AUGUST 2020**

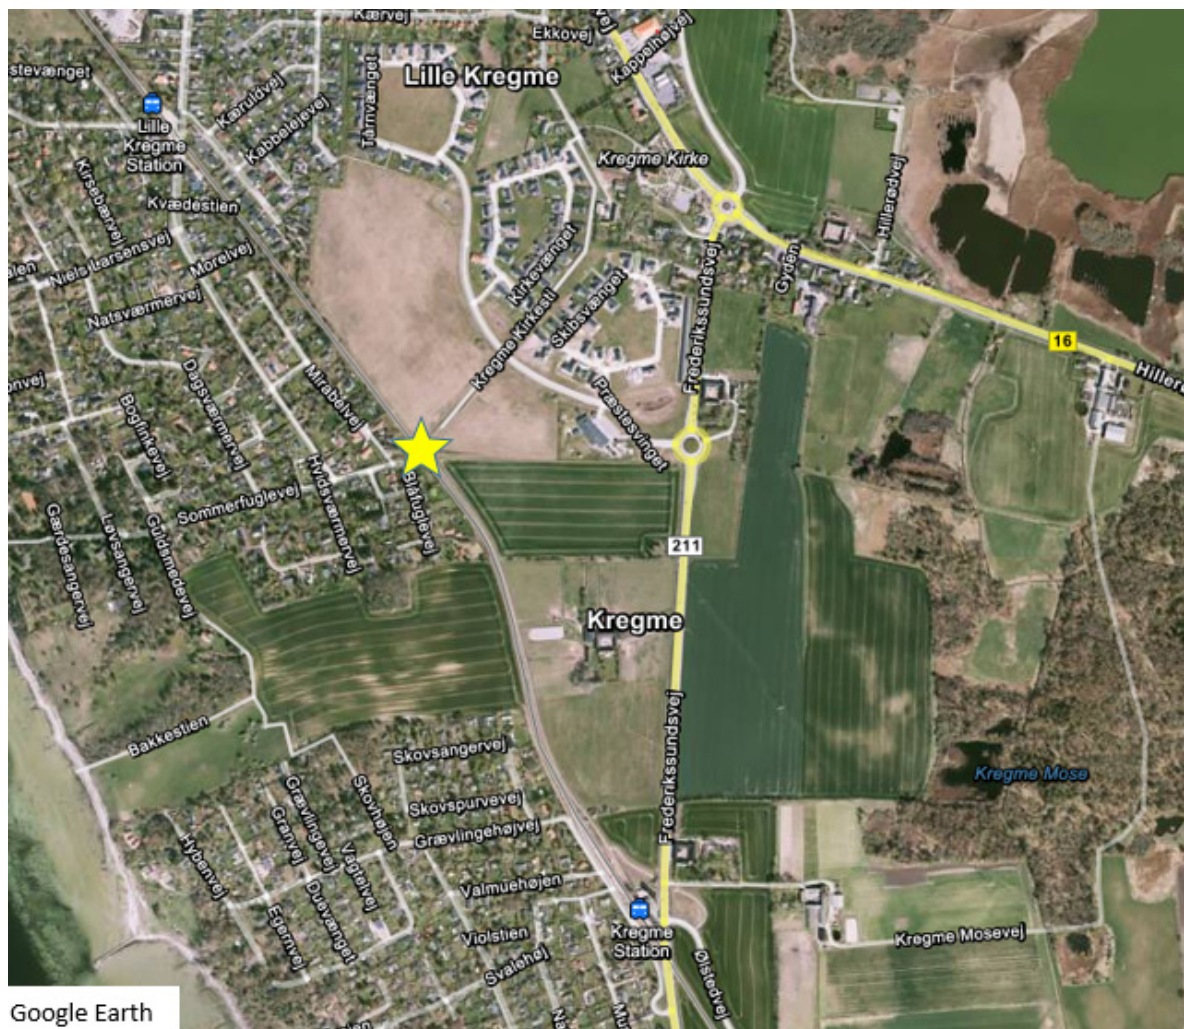
Google Earth

Påkørslen skete ved en "elefantsti" (uautoriseret sti), som krydsede sporet mellem Kregme station og Lille Kregme station. Der havde på stedet tidligere været en overkørsel, som blev nedlagt i forbindelse med hastighedsopgradering af strækningen. I forbindelse med nedlægning af overkørslen blev der etableret hegn for at spærre for adgang over sporet mellem Lille Kregmevej og Kregme Kirkesti.

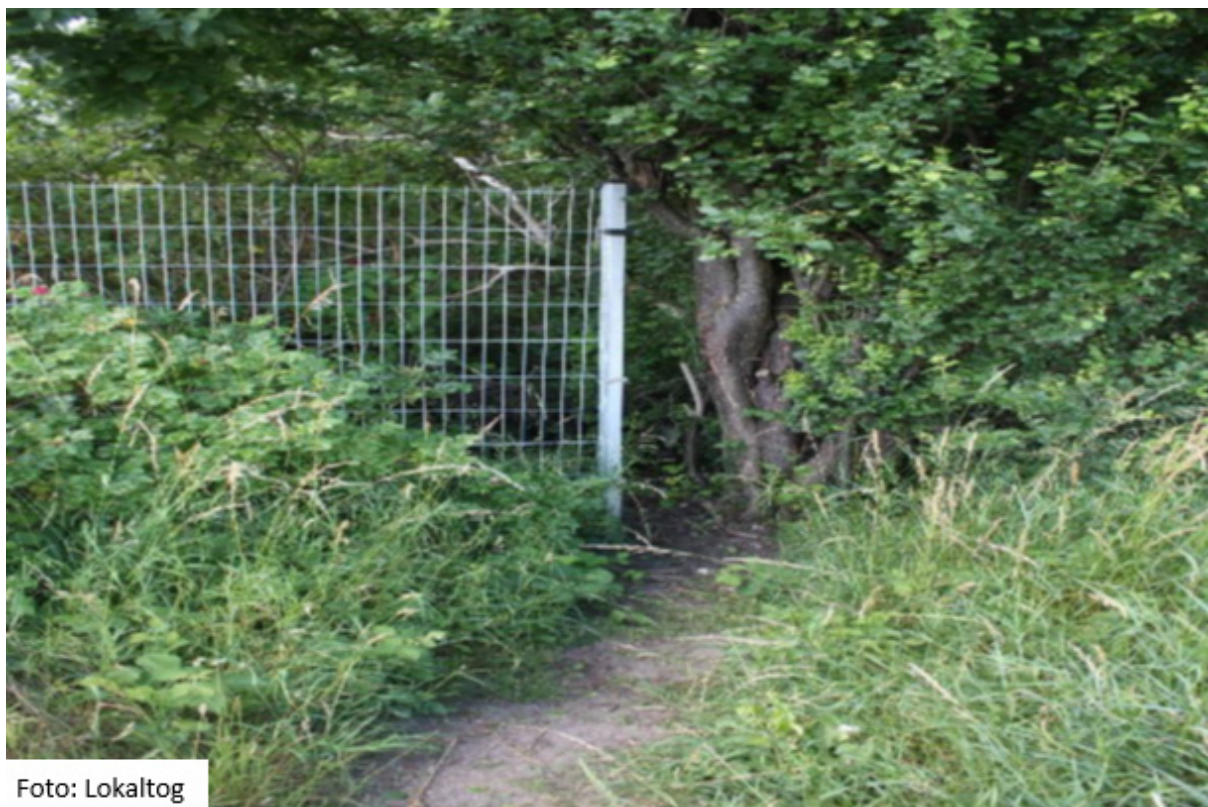
Foto: Lokaltog

Der var etableret uautoriseret sti uden om heget (se ovenstående billede).

Lokaltog har oplyst at afspærring af den uautoriserede (ulovlige) overgang flere gange inden ulykken er genetableret, men efterfølgende har været udsat for hærværk, hvor den etablerede afspærring er blevet ødelagt / fysisk fjernet af ukendte gerningsmænd.

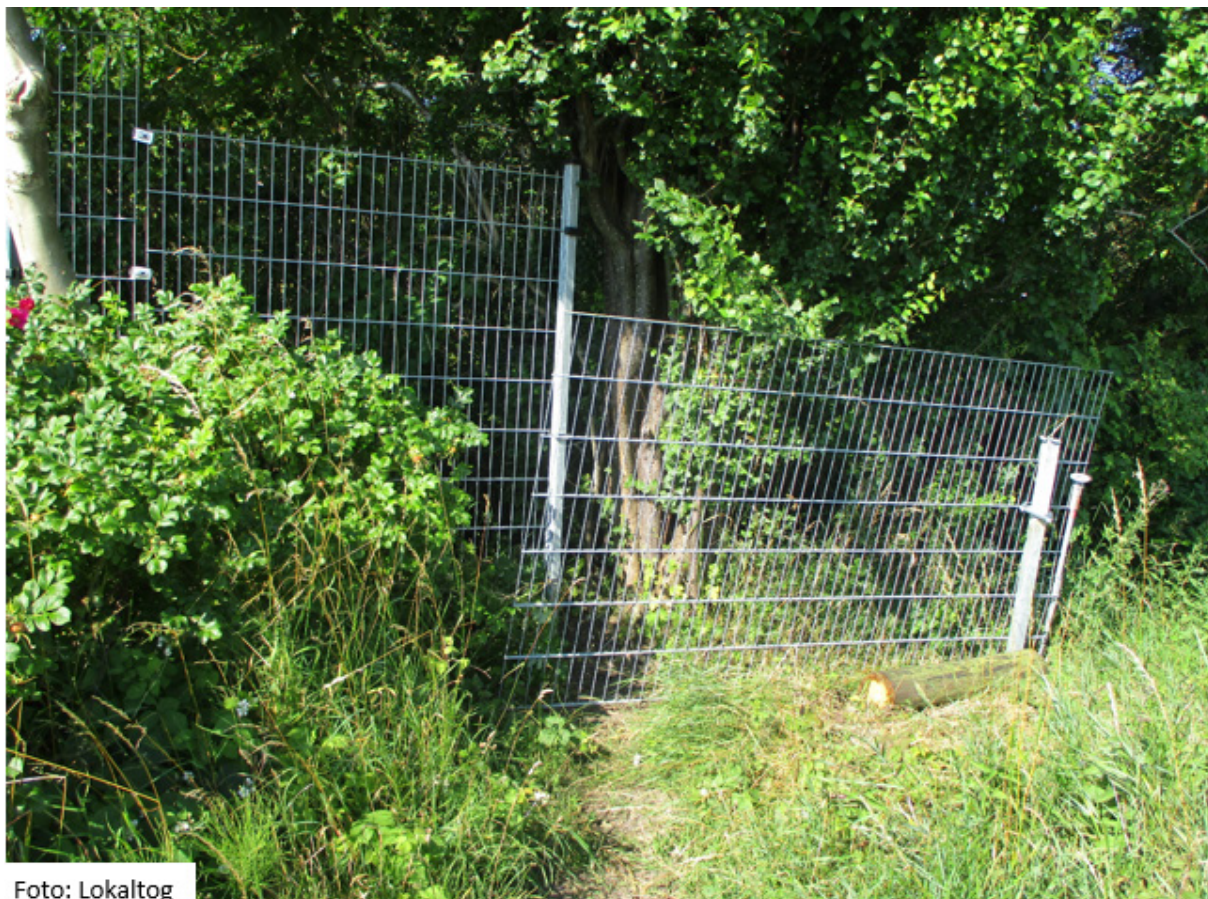
Foto: Lokaltog

Lokaltog har også oplyst at de løbende er i dialog med Halsnæs Kommune om tiltag og løsninger for at stoppe for trafikken via den uautoriserede overgang, og at både Lokaltog og Halsnæs Kommune har forlænget og forstærket heget på stedet (se billede på næste side).
