# FISKEUNDERSØGELSER I HOLBÆK KOMMUNE 2022

## FISKEBESTANDEN I TUSE Å

Fysiske forhold  
bestandstætheder  
Opfyldelse af fiskemål (DFFVø og DFFVa)  
Udvikling

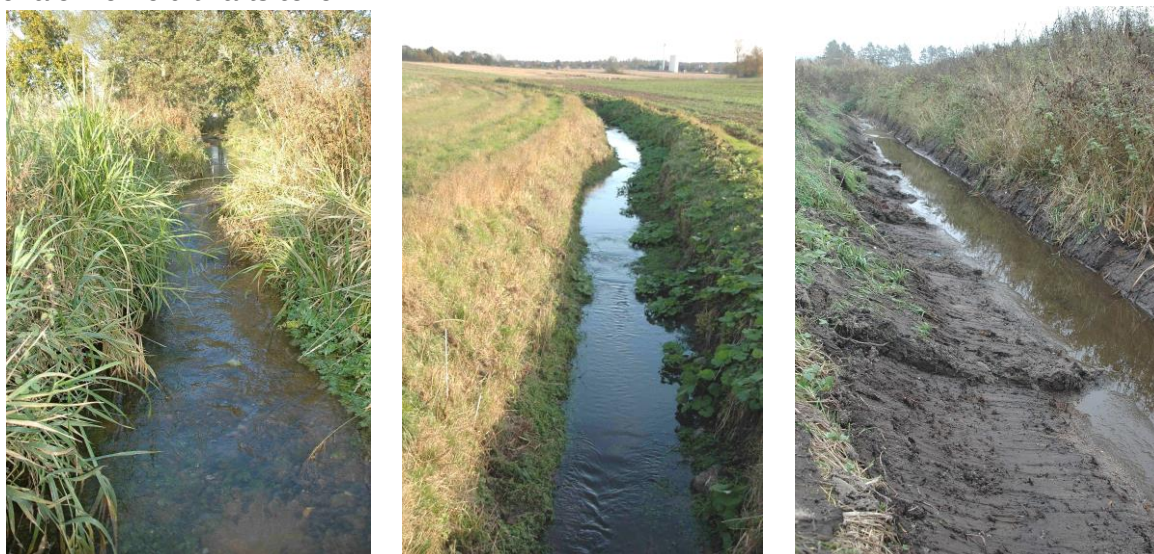
Foto 1. Grader af vandløbsvedligeholdelse (fra venstre): Nænsom skæring i strømrønde med bevareret udhæng. Omfattende skæring af udhæng i fuld bredde og til højre oprenset vandløb, hvor grundlaget for fisk og smådyr er væk.

Hårdhændet vedligeholdelse forårsager desuden ofte materialetransport, som er skadelig for gydebanks og bunden generelt samt vandføringsevnen grundet efterfølgende aflejring af mudder og sand se foto 1.

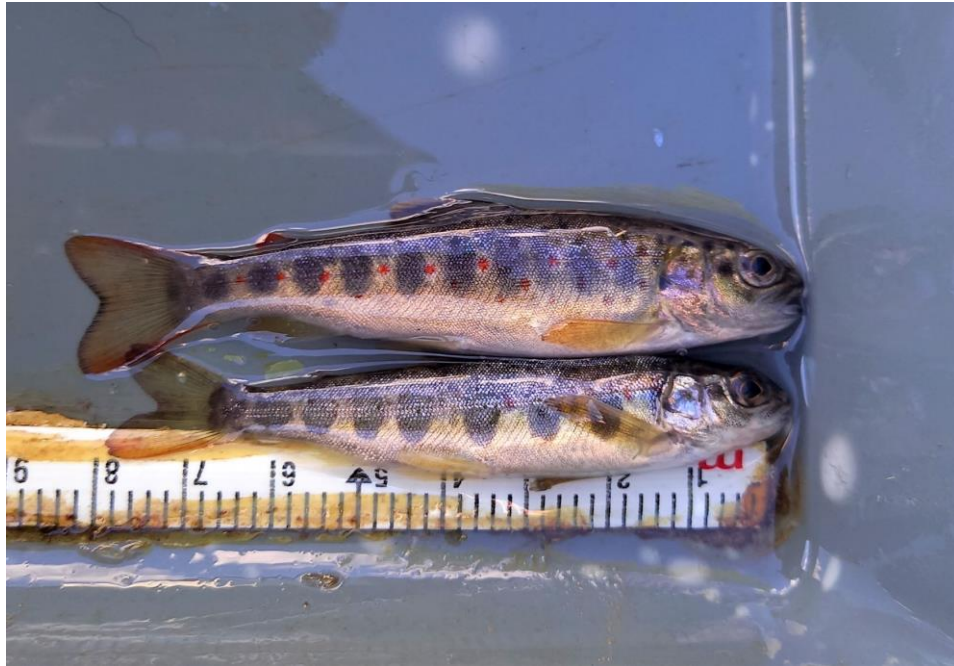
*Foto 2. Lakseunge (nederst) og ørred fra Regstrup Å i 2022.*

Der blev for første gang fanget yngel af laks ved Regstrup renseanlæg og Løvenborg med henholdsvis 5,4 og 0,8 stk. pr. 100 m<sup>2</sup>. Der var tale om ½ år gammel yngel på 6 - 8 cm. Grundet den lille størrelse er det ikke muligt at vurdere om der var tale om hybrider mellem laks og havørred, men det vidner om, at der i den foregående gydesæson var gydende laks i Regstrup Å.

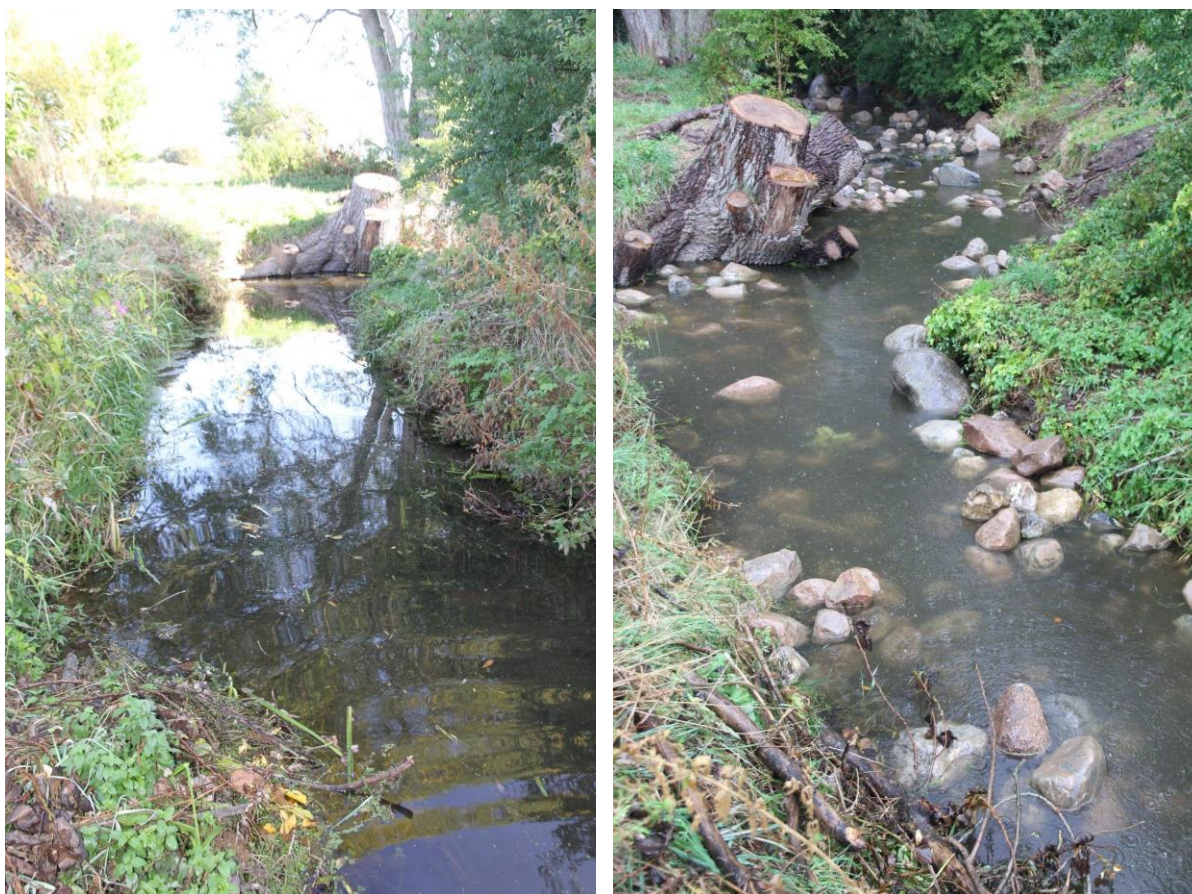
*Foto 3. Strækningen nedstrøms den el-fiskede station ved Nr. Jernløse Kirke før og efter restaurering.*

I efteråret 2019 blev der efter undersøgelserne restaureret med ca. 1 m<sup>3</sup> store sten pr. løbende 3 meter ved Løvenborg (st.9) og i 2020 blev alt omkring 1,5 km nedstrøms Sdr. Jernløse (st. 2) og mellem Nr. Jernløse Kirke (st. 6) og Regstrup By (st. 7) restaureret. Her blev udlagt en tilsvarende tæthed af sten med i alt ca. 400 m<sup>3</sup> store sten (Ø 20 – 60 cm) og omkring 100 m<sup>2</sup> gydebund. Projektet påvirkede stationerne ved Ådalen (2) og Nr. Jernløse Kirke (6), mens udlægning ved Regstrup By (st. 7) blev udsat til 2022. Dog blev der ved Nr. Jernløse Kirke (st. 6) på den faste station udlagt ret sparsomt med sten, hvilket der blev rådet bod på med lidt ekstra sten i 2021 men først efter befiskningen. Se foto 3.
