# FISKEUNDERSØGELSER I ÅMOSE Å SYSTEMET 2021

Fysiske forhold  
bestandstætheder  
Opfyldelse af fiskemål  
Udvikling

- Titel: FISKEUNDERSØGELSER I ÅMOSE Å SYSTEMET 2021  
Fysiske forhold, bestandstætheder, opfyldelse af fiskemål, udvikling
- Udgiver: Holbæk Kommune, Vækst og Bæredygtighed. Kanalstræde 2, 4300 Holbæk  
Kalundborg Kommune. Plan, Byg og Miljø - Team Natur og Miljø. Holbækvej 41B, 4400 Kalundborg  
Sorø Kommune Teknik, Miljø og Drift. Rådhusvej 8, 4180 Sorø.

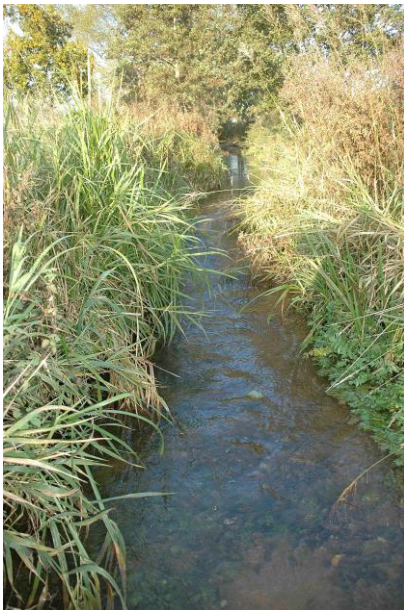
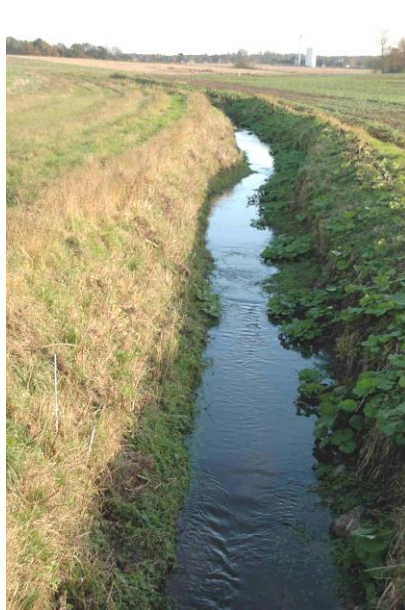
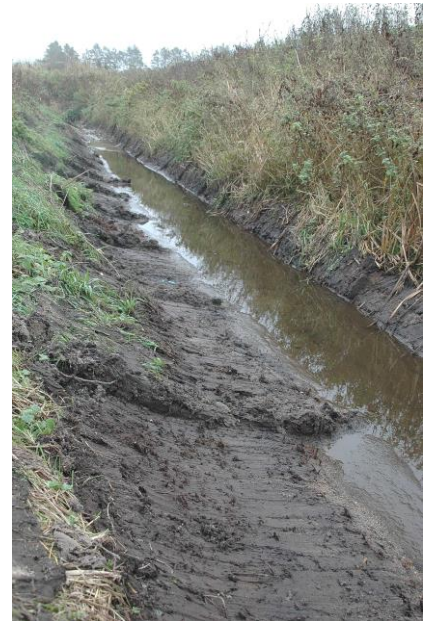
*Foto 1. Grader af vandløbsvedligeholdelse (fra venstre): Nænsomt i Brændemølle Å ved Bonderupvej. Omfattende med skæring af udhæng på bredderne (Tåstrup Å ved Bonderupvej) og oprenset vandløb (Undløse Møllerende), hvor grundlaget for liv er helt væk.*

Hårdhændet vedligeholdelse forårsager desuden ofte ustabil bund og materialetransport, som er skadelig for bunden og vandføringsevnen grundet efterfølgende aflejringer af mudder og sand.

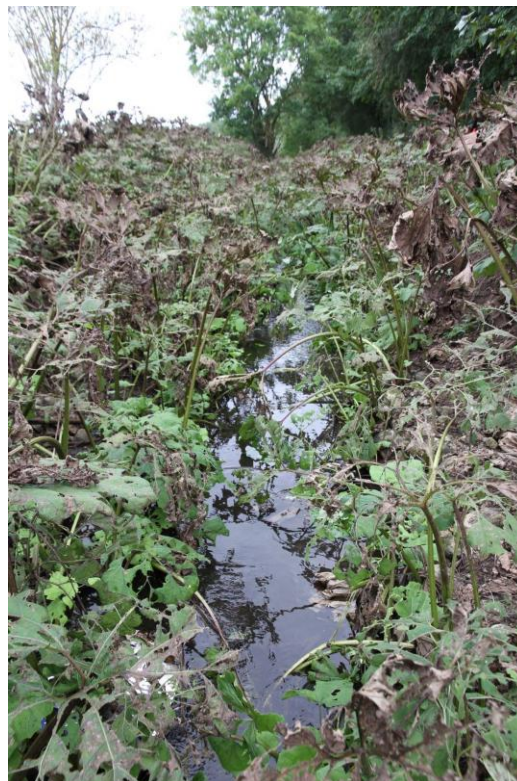
*Foto 2. Stryget i St. Merløse var ret overgroet med rød hestehov og endnu ikke grødeskåret ved befiskningen.*

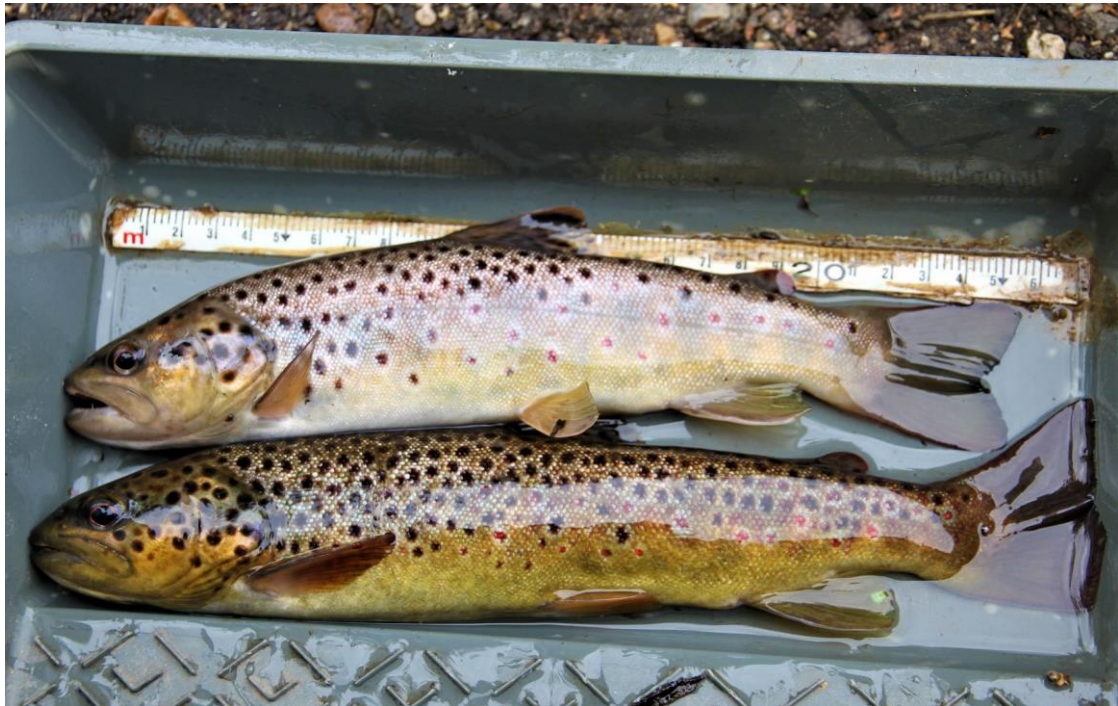
I Tåstrup Å blev et impassabelt stryg ved udløbet i Åmose Å fjernet for mange år siden. Vandløbet var restaureret ved Jernbanen (310016) og her var der, trods vandløbets beskedne vandføring, en usædvanligt flot ørredbestand bestående af 3 aldersklasser svarende til en god økologisk tilstand. To ældre bækørreder i dybe huller var et usædvanligt fund i disse år (se foto 3), hvor stationære bækørreder er en sjældenhed.

Foto 3. Disse store bækørreder blev fanget i den ganske lille fine Tåstrup Å, st. 310016 og er sjældne i vandløbene i dag. Se også foto af stationen forsiden.

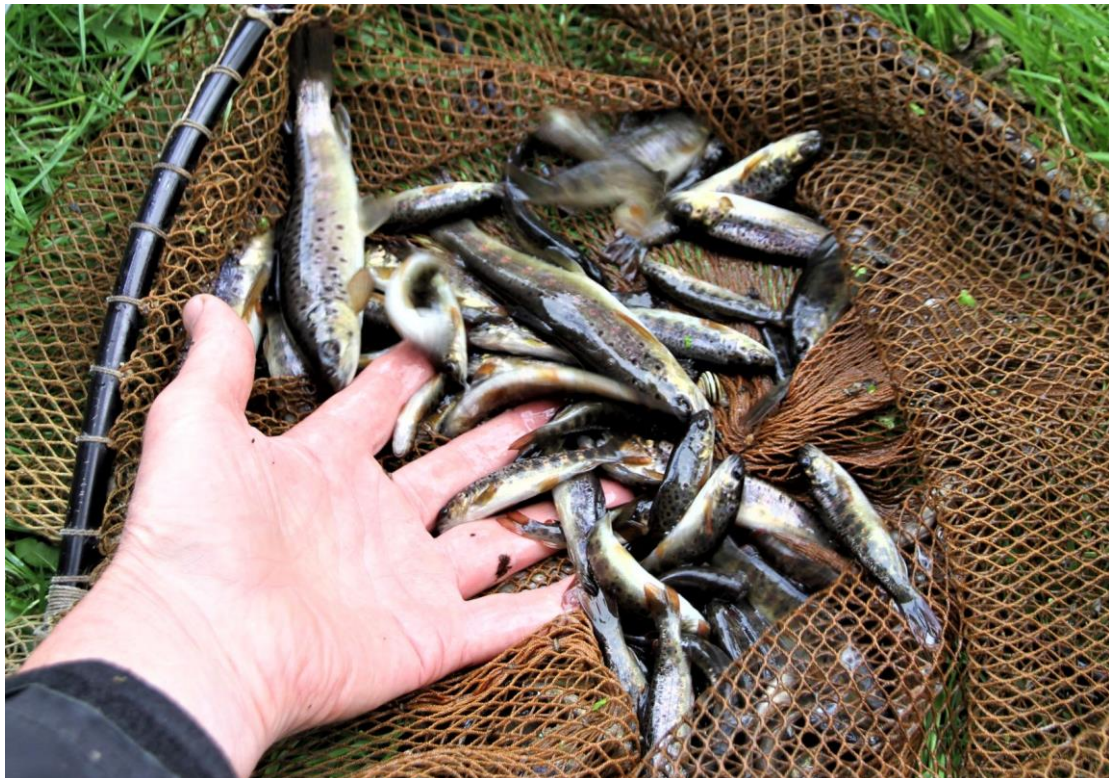
Også i St. Merløse By (nedstrøms 310017) var der på den restaurerede strækning en så usædvanligt stor bestand af ½ års ørreder (rekord for stationen, foto 4), at den svarede til en høj økologisk tilstand.

Foto 4. Rekord stor tæthed af ørred på ½ og 1½ år i St. Merløse (st. nedstrøms 310017). Se også foto af stationen på foto 2.
