**Elverbo  
Svinninge**

# Legepladsrapport

| Legepladsens adresse: | Ledegårdsvej 15, 4520 Svinninge |
| Inspektionsdato: | 30. januar 2025 |

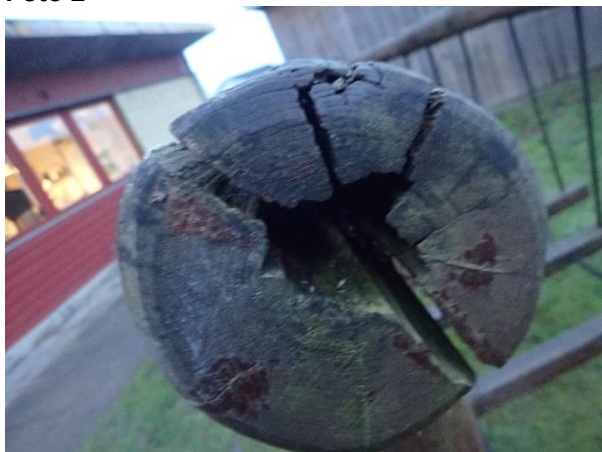
Foto 2

Der er enkelte rådangreb på redskabet.

Det skønnes ikke at påvirker redskabet konstruktionsintegration p.t. men skal holdes under skærpet tilsyn.

**DS/EN 1176 – 7 punkt 7.1**

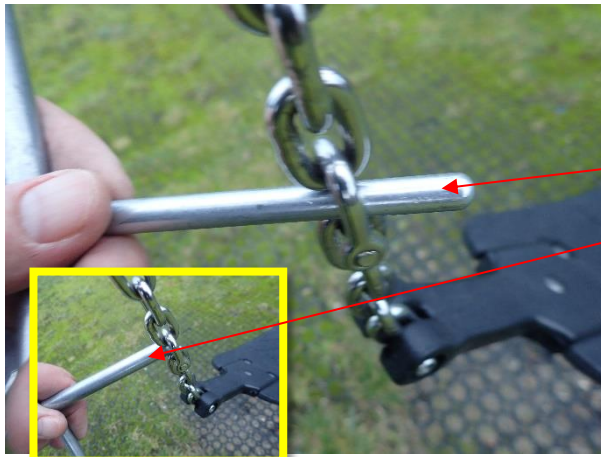
Foto 20

I ophængskæderne er der konstateret en fingerklemfælde i sjæklen.

Når prøvedorn 8.6 mm kan passere, skal prøvedorn 12 mm også kunne passere.

**DS/EN 1176 – 1 punkt 4.2.13**

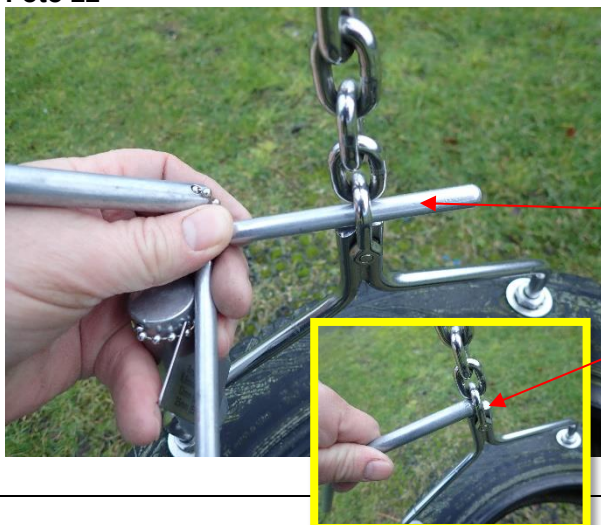
Foto 22

I ophængskæderne er der konstateret en fingerklemfælde i sjæklen.

Når prøvedorn 8.6 mm kan passere, skal prøvedorn 12 mm også kunne passere.

**DS/EN 1176 – 1 punkt 4.2.13**

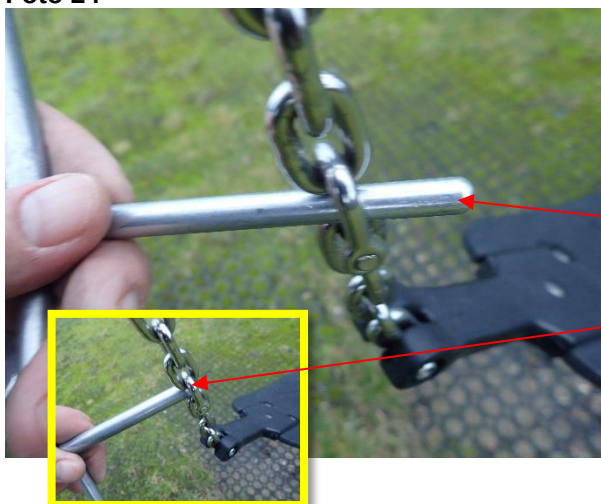
Foto 24

I ophængskæderne er der konstateret en fingerklemfælde i sjæklen.

Når prøvedorn 8.6 mm kan passere, skal prøvedorn 12 mm også kunne passere.

**DS/EN 1176 – 1 punkt 4.2.13**

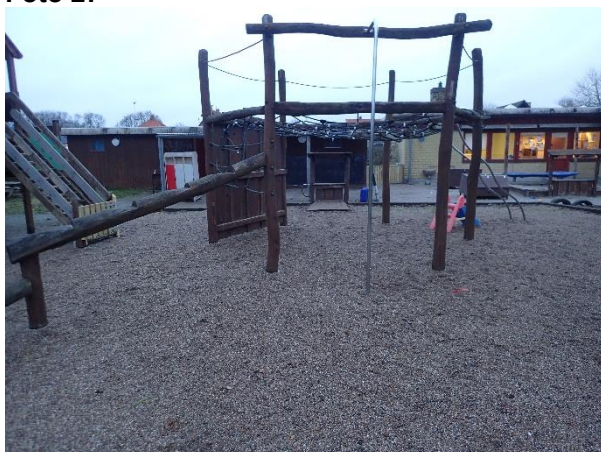
Foto 27

Alle opklatringselementer er taget ned, da institutionen udelukkende er til vuggestue-  
erbørn.
